**DIAGNÓSTICO TÉCNICO No. DI-4433**  
**SUBDIRECCIÓN DE EMERGENCIAS**  
**COORDINACIÓN DE ASISTENCIA TÉCNICA**  
**Evento No. 104338**

En horas de la noche del 27 de enero de 2010 se presentó el colapso del mezanine del Local 13 del Centro Comercial Futuro 140, localizado en la Calle 140 No. 12-18, barrio Cedritos de la Localidad de Usaquén.

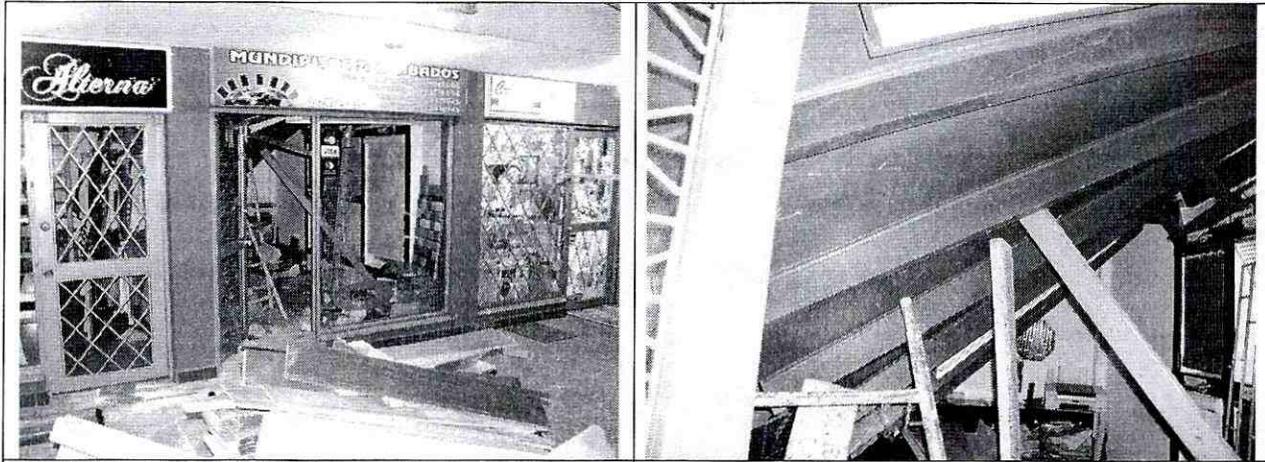
En el Local 13, localizado en el bloque estructural del costado occidental, funciona el negocio conocido como “Mundipisos & Acabados” (Fotografía 1). El mezanine del local se encontraba conformado en elementos de madera y sobre el mismo se encontraban acumuladas mercancías, consistentes principalmente en tableta de madera para pisos. El mezanine cayó al perder el apoyo sobre el costado sur del local, por lo cual se presentó un colapso tipo “apoyado al piso” (costado norte apoyado sobre el muro divisorio con el local vecino, Fotografía 2); las causas probables de dicho colapso son: 1) un excesivo peso o sobrecarga del mezanine, por encima de los valores de diseño (Fotografía 3); 2) una deficiente condición de apoyo de los elementos de madera, situación que no fue posible corroborar con base en la inspección visual, dadas las dificultades y el riesgo que representaba el acceso al interior del local con posterioridad al colapso.

**Foto 1.** Vista del Local 13 del C.C. Futuro 140, donde se presentó el colapso del mezanine.

**Foto 2.** Vista de la cara inferior del mezanine posterior al colapso.

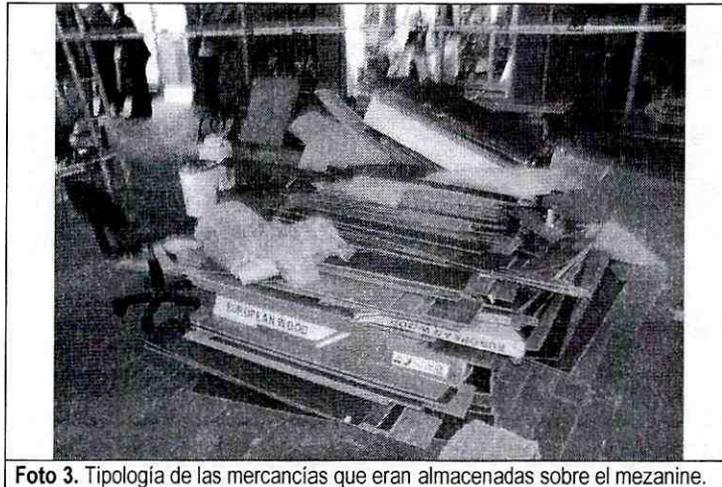
**Foto 3.** Tipología de las mercancías que eran almacenadas sobre el mezanine.
