ALCALDÍA MAYOR DE BOGOTÁ D.C. Fondo Prevención y Atención Emergencias	<b>DIAGNÓSTICO TÉCNICO</b>	Código:	GAR- FT - 03
		Versión:	01
		Código documental:

**DIAGNÓSTICO TÉCNICO DI- 4438**  
**SUBDIRECCIÓN DE EMERGENCIAS**  
**COORDINACIÓN DE ASISTENCIA TÉCNICA**  
**RADICADO FOPAE 2010ER1851**  
**EVENTO SIRE 104782 EMERGENCIA 2974**

<b>DIRECCIÓN:</b>	Diagonal 32A Sur con Transversal 4A	<b>ÁREA DIRECTA:</b>	20 Hectáreas				
<b>BARRIO:</b>	Sector Catastral Bello Horizonte	<b>POBLACIÓN ATENDIDA:</b>	10000				
<b>UPZ:</b>	34 – 20 de Julio	<b>FAMILIAS</b>	2000	<b>ADULTOS</b>	6000	<b>NIÑOS</b>	4000
<b>LOCALIDAD:</b>	4 – San Cristóbal	<b>PREDIOS EVALUADOS</b>	2000				
<b>CHIP:</b>	AAA0011NDSK	<b>DOCUMENTO REMISORIO</b>	CR - 7858

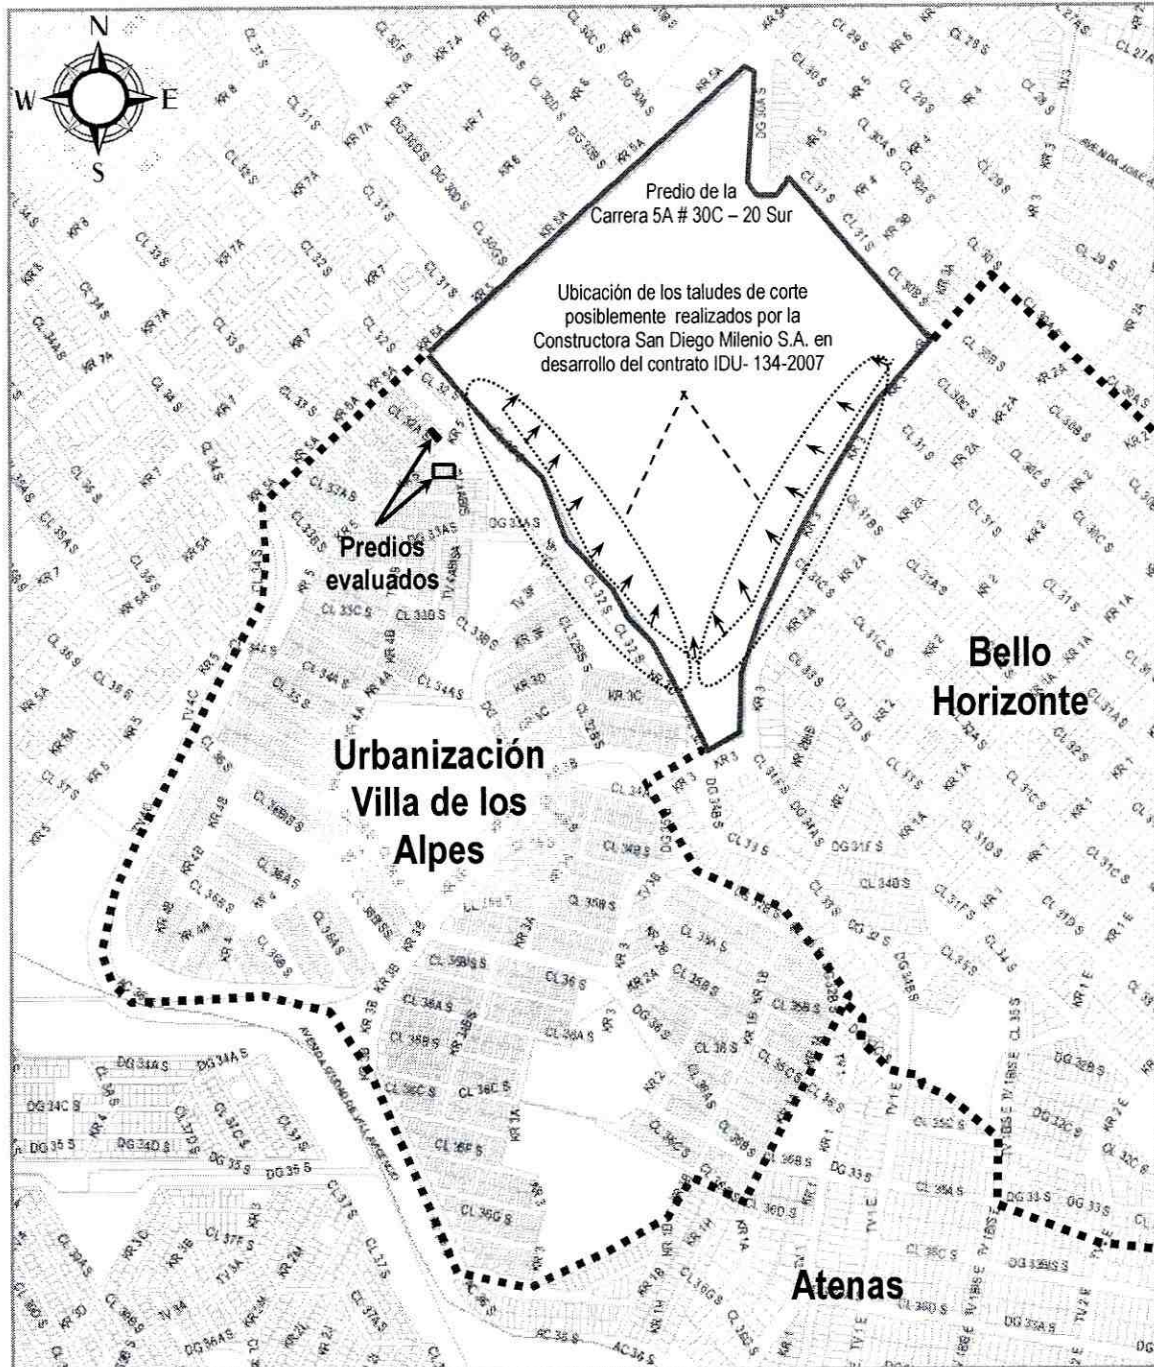
Figura 1. Localización de los taludes de corte identificados en el costado Sur oriental y Sur occidental del predio de la Carrera 5A # 30C - 20 Sur, Sector Catastral Bello Horizonte de la Localidad de San Cristóbal.

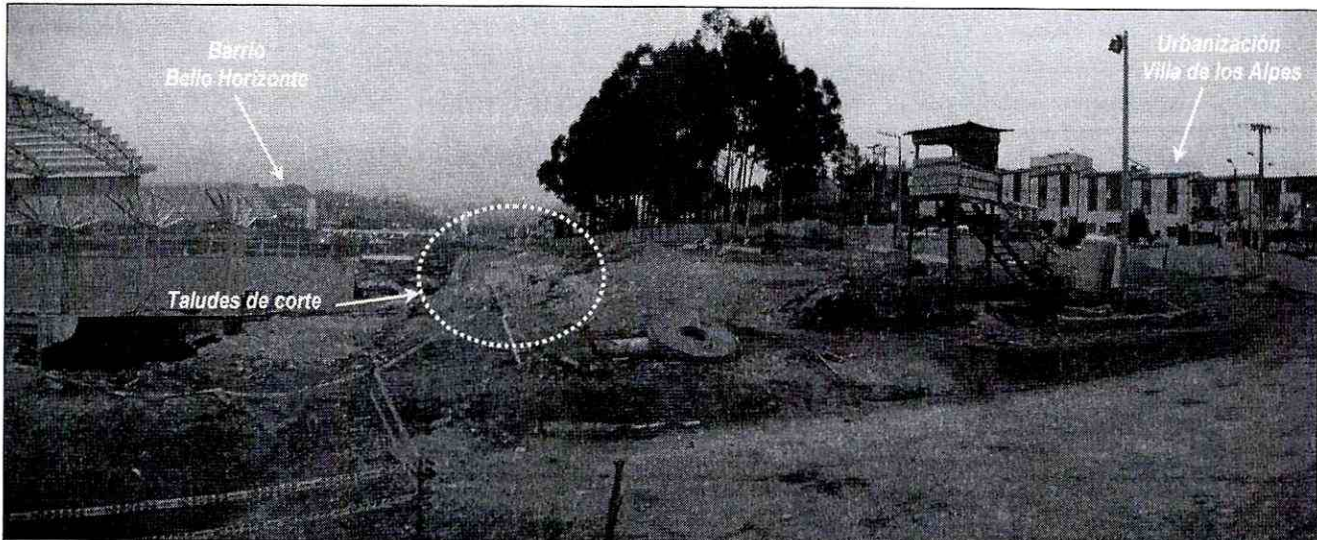
**Foto 1.** Costado Sur del predio de la Carrera 5A # 30C – 20 Sur. En límites con la Urbanización Villa de los Alpes se observan los taludes de corte posiblemente realizados en desarrollo del desarrollo del Contrato IDU 134-2007. Aunque según lo observado los taludes de corte se encuentran provistos de muros en concreto, se resalta que con base en la inspección visual **NO** es posible establecer si los mismos son una medida adecuada para soportar los empujes ejercidos por el terreno y/o son suficientes para evitar que se presente un desconfinamiento del terreno aledaño, posiblemente incrementando los asentamientos experimentados por las edificaciones y demás equipamiento emplazado en el mismo.

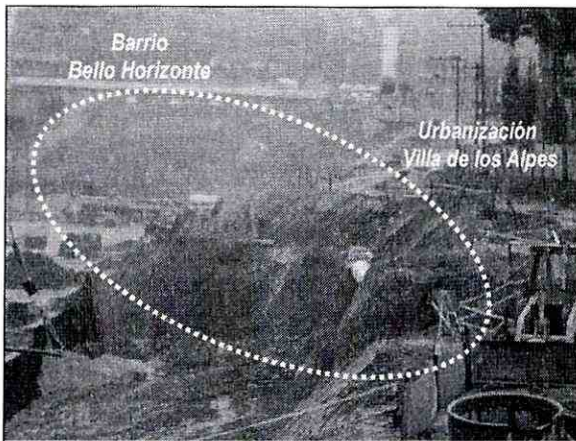
**Foto 2.** Costado Sur del predio de la Carrera 5A # 30C – 20 Sur. Se observan los taludes de corte de aproximadamente 200 metros de longitud, que según lo observado durante la visita técnica, se encontraban desprovistos tanto de medidas de estabilización, así como de sistemas para el manejo de las aguas de escorrentía superficial y subsuperficial. Imagen tomada el día 30 de octubre del año 2009.

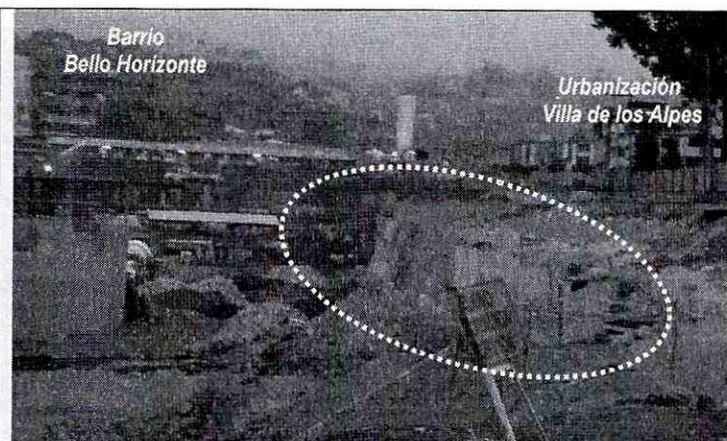
**Foto 3.** Costado Sur del predio de la Carrera 5A # 30C – 20 Sur. Los taludes de corte y/o relleno según lo observado durante la visita técnica, se encontraban provistos de muros en concreto, posiblemente implementados como medida de estabilización y/o protección. Imagen tomada el día 19 de febrero del año 2010.

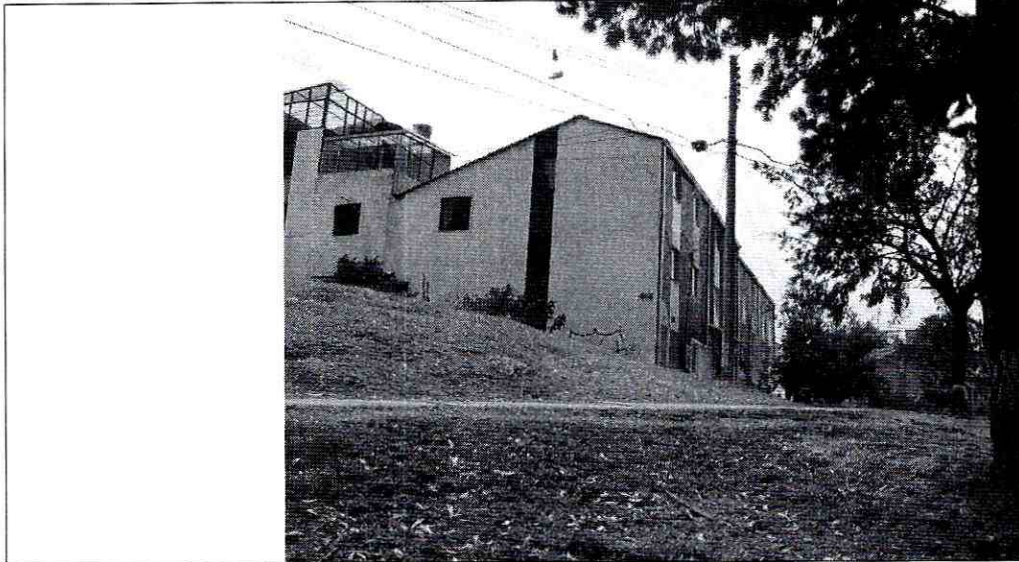
**Foto 4.** Costado oriental predios de la Diagonal 32A Sur # 4A – 03, Diagonal 32A Sur # 4A – 03, de la Diagonal 32A Sur # 4A – 05, de la Diagonal 32A Sur # 4A – 09, de la Diagonal 32A Sur # 4A – 11, Villa de los Alpes de la Localidad de San Cristóbal.

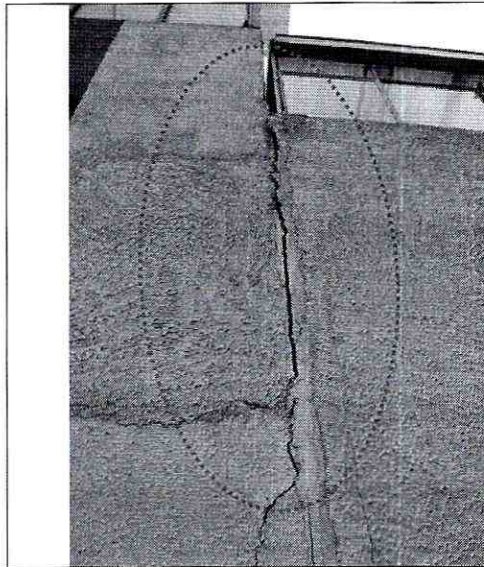
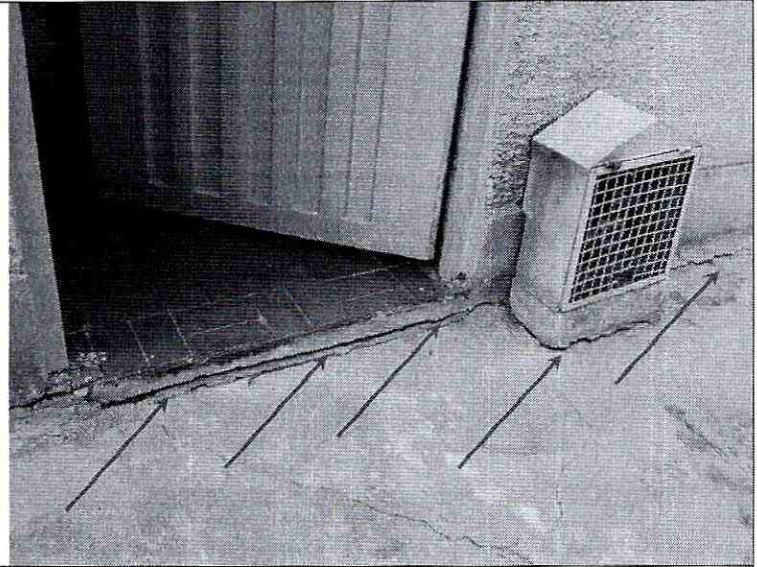
Al realizar la inspección visual desde el exterior de la vivienda se identificó la pérdida leve de verticalidad de la edificación con una inclinación hacia el norte, de tal forma que desde el costado oriental de la edificación se observa una separación de 2 cm con relación a la edificación vecina, a una altura aproximada de 7.0 m sobre el nivel del terreno de cimentación y

asentamientos diferenciales moderados en el terreno de cimentación, sobre el perímetro oriental del predio, con agrietamiento de separación entre la placa de contrapiso de la vivienda y los andenes perimetrales, ver registro fotográfico.

**Foto 5 y 6.** Se identificó la pérdida leve de verticalidad de la edificación con una inclinación hacia el norte, de tal forma que desde el costado oriental de la edificación se observa una separación de 2 cm con relación a la edificación vecina, a una altura aproximada de 7.0 m sobre el nivel del terreno de cimentación y asentamientos diferenciales moderados en el terreno de cimentación, sobre el perímetro oriental del predio, con agrietamiento de separación entre la placa de contrapiso de la vivienda y los andenes perimetrales. Diagonal 32A Sur # 4A – 03

Se realizó la evacuación temporal y preventiva de la vivienda, dado el nivel de daño identificado y teniendo en cuenta que debido a la tipología de la vivienda y la posible aceleración de la inestabilidad del terreno se podría presentar el colapso del sistema de cubierta o de los entrepisos por pérdida de los muros de carga en el corto plazo ante cargas normales de servicio.

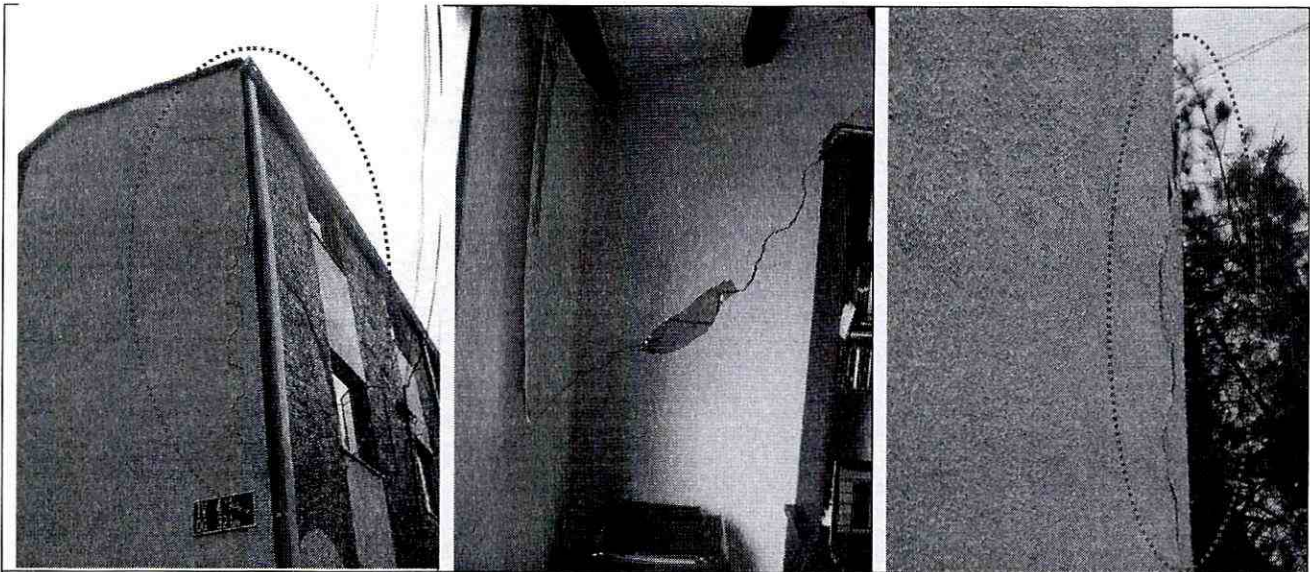
Una vez al interior de la edificación, se observó agrietamiento fuerte sobre la esquina del muro frontal y la del muro oriental hacia la zona del segundo y tercer nivel, donde se identificaron grietas continuas de tendencia diagonal con abertura de hasta 5 mm y longitud máxima de 3,5 m, acompañadas de desplazamiento horizontal de hasta 3mm; también se identificaron grietas de tendencia horizontal en los muros divisorios, siendo las más acentuadas las localizadas en el segundo nivel en la zona de escaleras y habitación principal donde se observó una grieta continua de tendencia horizontal que se desvía diagonalmente y alcanza la parte superior del muro con abertura máxima de 5 mm aproximadamente, adicionalmente en la arista de unión del muro de fachada oriental y la cubierta se identificó reducción en un 50% de la distancia de apoyo las vigas simplemente apoyadas que conforman el sistema de cubierta y de las losas de entpiso en el primer y segundo nivel, ver registro fotográfico.

**Foto 7, 8 y 9.** agrietamiento fuerte sobre la esquina del muro frontal y la del muro oriental hacia la zona del segundo y tercer nivel, donde se identificaron grietas continuas de tendencia diagonal con abertura de hasta 5 mm y longitud máxima de 3,5 m, acompañadas de desplazamiento horizontal de hasta 3mm. Diagonal 32A Sur # 4A – 03

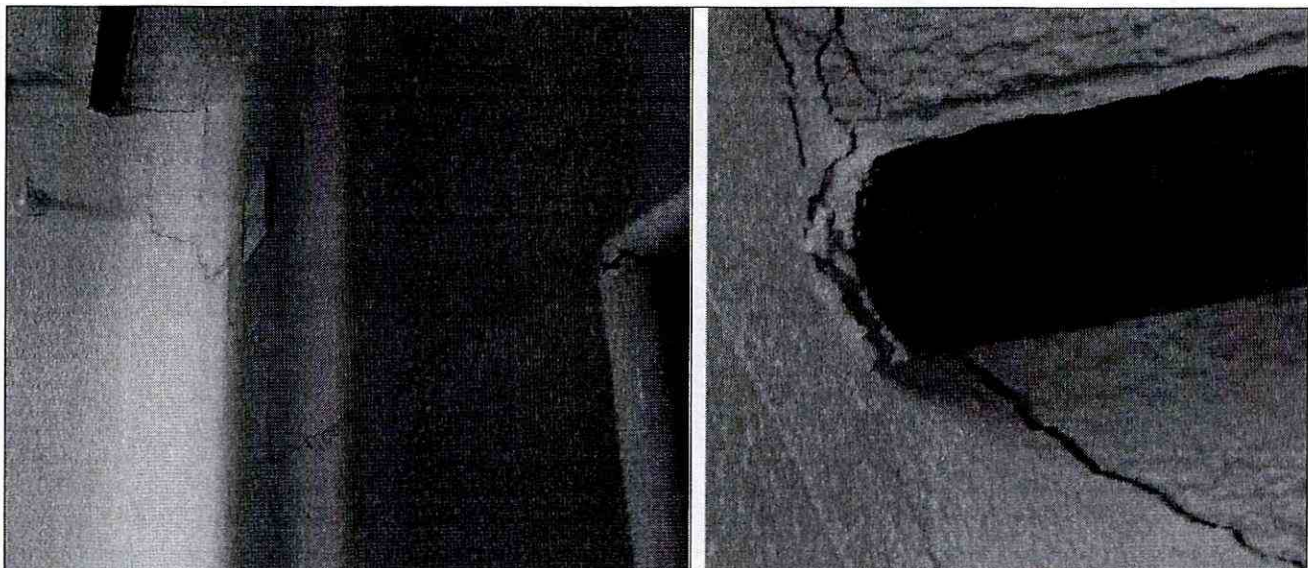
**Foto 10 y 11.** Grietas de tendencia horizontal en muros divisorios, especialmente en el segundo nivel en la zona de escaleras y habitación principal donde se observó una grieta continua de tendencia horizontal que se desvía diagonalmente y alcanza la parte superior del muro con abertura máxima de 5 mm aproximadamente, adicionalmente se identificó reducción en un 50% de la distancia de apoyo las vigas simplemente apoyados que conforman el sistema de cubierta y de las losas de entrepiso en el primer y segundo nivel. Diagonal 32A Sur # 4A – 03

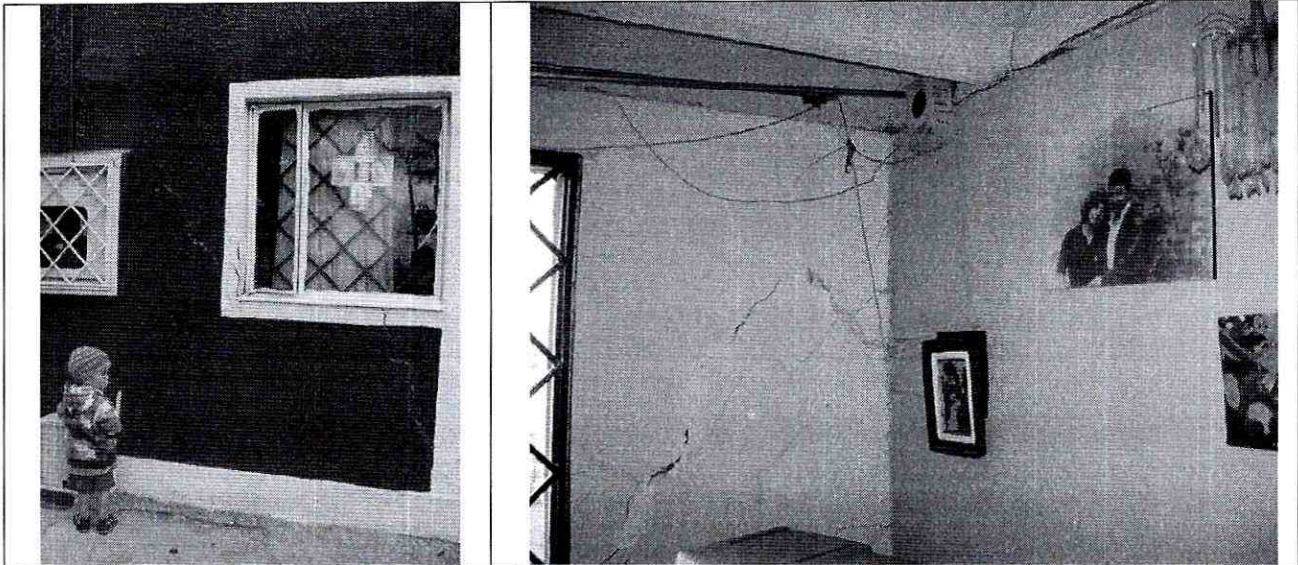
Una vez al interior de la edificación, se observó agrietamiento fuerte sobre el muro frontal del primer nivel, donde se identificaron grietas continuas de tendencia diagonal con abertura de hasta 1cm y longitud máxima de 2 m; también se identificaron grietas de tendencia horizontal en los muros divisorios del primer nivel especialmente en la zona de escaleras donde alcanzan aberturas de hasta 4 mm y longitudes de hasta 1 m, ver registro fotográfico

**Foto 12 y 13.** Agrietamiento fuerte sobre el muro frontal del primer nivel, donde se identificaron grietas continuas de tendencia diagonal con abertura de hasta 1cm y longitud máxima de 2 m. Diagonal 32A Sur # 4A - 05

Se realizó la evacuación temporal y preventiva de la vivienda, dado el nivel de daño identificado y teniendo en cuenta que debido a la tipología de la vivienda y la posible aceleración de la inestabilidad del terreno se podría presentar el colapso del sistema de cubierta o de los entrepisos por pérdida de apoyo en el corto plazo ante cargas normales de servicio.

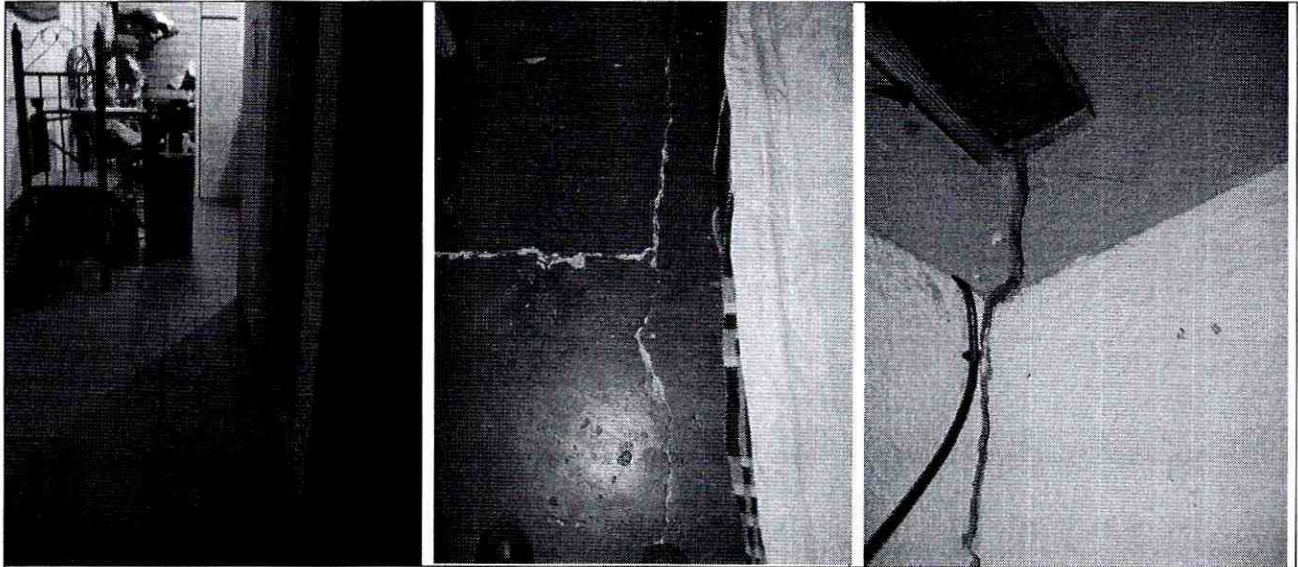
En el segundo y tercer nivel, se identificaron grietas de tendencia vertical y aberturas de 5mm, sobre los muros divisorios en la zonas de aristas de unión con los muros exteriores, y se identificó reducción en un 50% de la distancia de apoyo las vigas simplemente apoyadas que conforman el sistema de cubierta en las aristas de unión de los muros y la cubierta del costado occidental. Adicionalmente se identificó agrietamiento en la cara superior de las placas de entpiso del segundo y tercer nivel y en la placa de contrapiso de la parte posterior de la edificación.

**Foto 14, 15 y 16.** En el segundo y tercer nivel, se identificaron grietas de tendencia vertical y aberturas de 5mm, sobre los muros divisorios en la zonas de aristas de unión con los muros exteriores, y reducción en un 50% de la distancia de apoyo las vigas que conforman el sistema de. Adicionalmente se identificó agrietamiento en la cara superior de las placas de entrapiso del segundo y tercer nivel y en la placa de contrapiso de la parte posterior de la edificación. Diagonal 32A Sur # 4A - 05

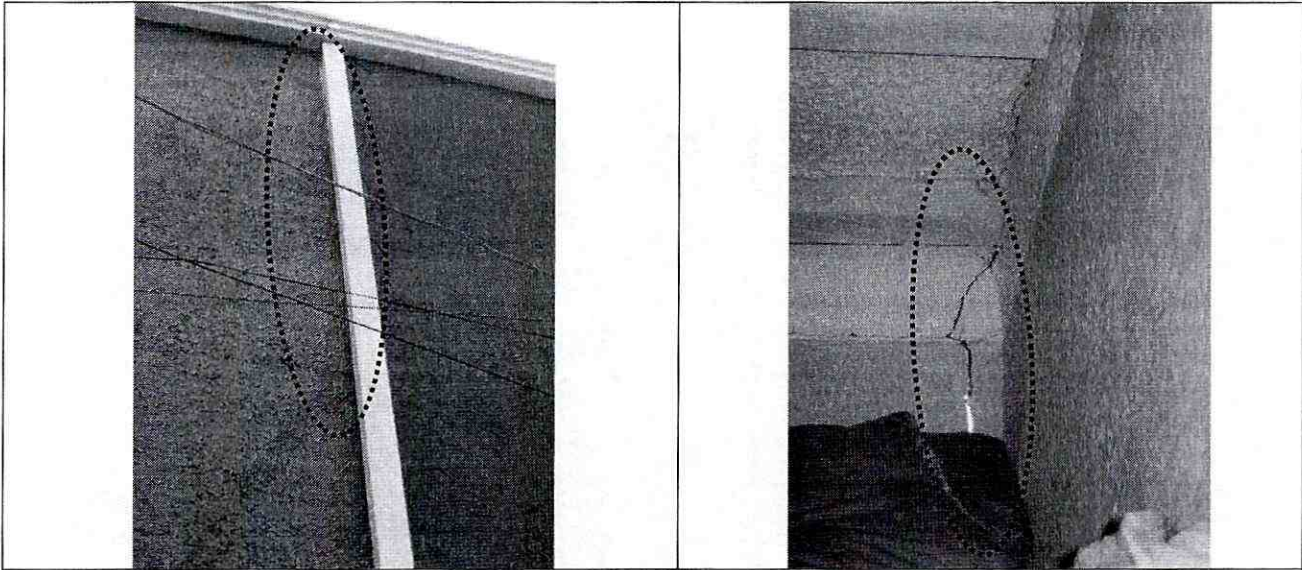
Al realizar la inspección visual desde el exterior de la vivienda se identificó una separación de 1 cm con relación a la edificación vecina izquierda, a una altura aproximada de 7.0 m sobre el nivel del terreno de cimentación y asentamientos diferenciales moderados en el terreno de cimentación, sobre el perímetro norte del predio, ver registro fotográfico.

**Foto 17 y 18.** Separación de 1 cm con relación a la edificación vecina Izquierda, a una altura aproximada de 7.0 m sobre el nivel del terreno de cimentación. Diagonal 32A Sur # 4A - 09.

Se realizó la evacuación temporal y preventiva de la vivienda, dado el nivel de daño identificado y teniendo en cuenta que debido a la tipología de la vivienda y la posible aceleración de la inestabilidad del terreno se podría presentar el colapso del sistema de cubierta o de los entresijos por pérdida de apoyo en el corto plazo ante cargas normales de servicio.

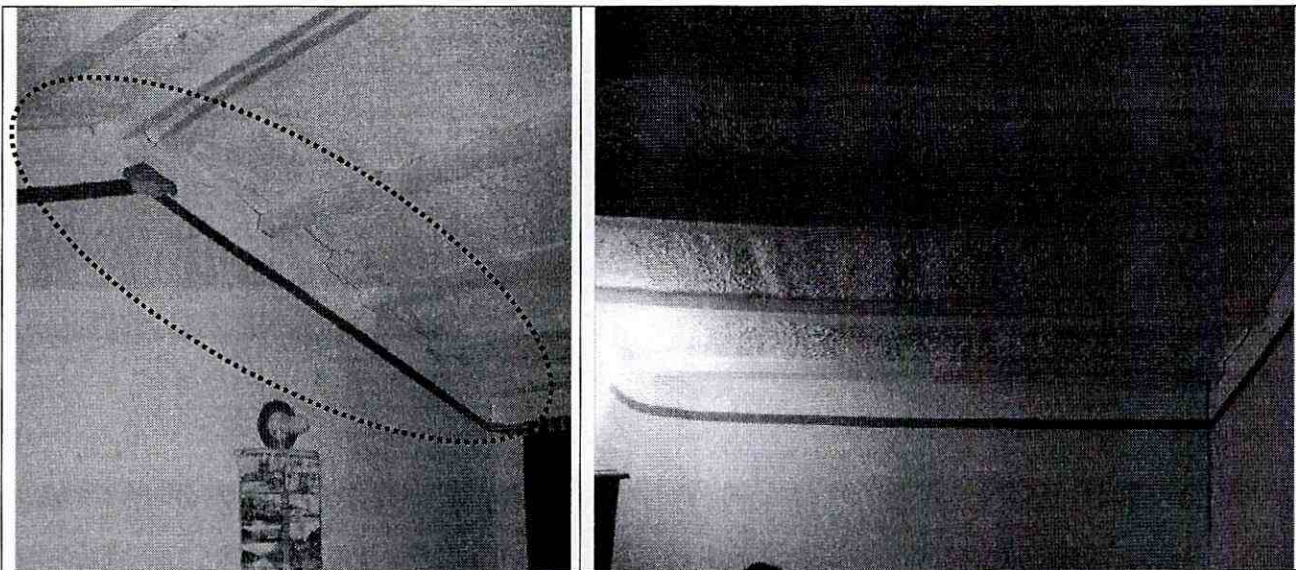
Una vez al interior de la edificación, se observó agrietamiento fuerte sobre la arista de unión del muro oriental y la cubierta, donde se identificaron grietas continuas 4 mm, donde también se identificó reducción en un 20% de la distancia de apoyo las vigas simplemente apoyadas que conforman el sistema de cubierta y deflexión excesiva en los centros de luz de las mismas.

**Foto 19 y 20.** Agrietamiento fuerte sobre la arista de unión del muro oriental y la cubierta, donde se identificaron grietas continuas 4 mm, donde también se identificó reducción en un 20% de la distancia de apoyo las vigas simplemente apoyadas que conforman el sistema de cubierta y deflexión excesiva en los centros de luz de las mismas. Carrera 5 # 32 - 27 Sur

Se realizó la evacuación temporal y preventiva de la vivienda, dado el nivel de daño identificado y teniendo en cuenta que debido a la tipología de la vivienda y la posible aceleración de la inestabilidad del terreno se podría presentar el colapso del sistema de cubierta o de los entresijos por pérdida de apoyo en el corto plazo ante cargas normales de servicio.
