**DIAGNÓSTICO TÉCNICO No. DI-4439**  
**SUBDIRECCIÓN DE EMERGENCIAS**  
**COORDINACIÓN DE ASISTENCIA TÉCNICA**  
**Evento No. 104736**

Se presentó el desprendimiento de materiales de los taludes de corte que conforman las excavaciones para la construcción del proyecto urbanístico "Multifamiliar Torres de Versalles" ubicado en la Carrera 17 No. 145 – 35 a cargo de la Constructora San Francisco S.A; de acuerdo a la verificación realizada dichas excavaciones se efectuaron sin apuntalamientos temporales ni estructuras de contención de los taludes de corte y por tal razón el talud localizado hacia el costado Nor-oriental falló ante un evento de lluvia torrencial ocurrido en el sector. (Ver Registro Fotográfico)

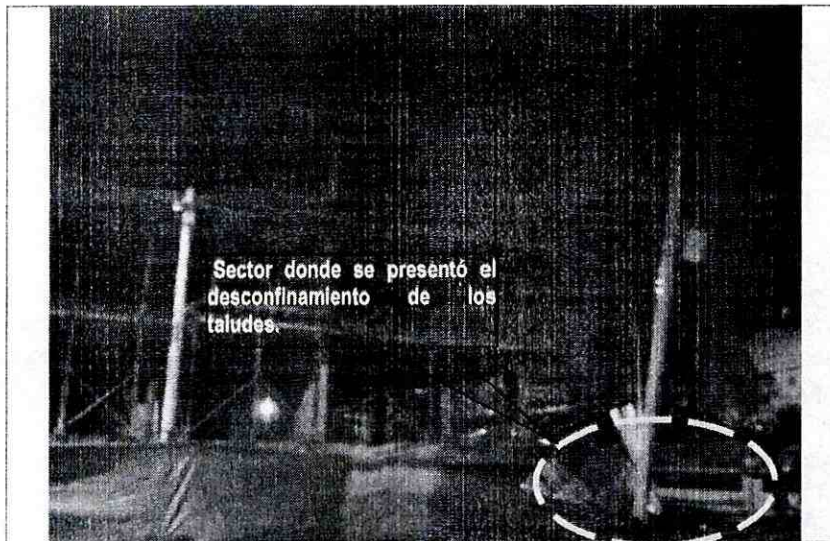
**Foto 1.** Aspecto general del proyecto urbanístico "Multifamiliar Torres de Versalles" a cargo de la Constructora San Francisco S.A, el cual se desarrolla en la Carrera 17 No. 145 – 35 en el Barrio Cedritos de la localidad de Usaquén. Se evidencia pérdida de verticalidad del poste de Codensa localizado en el sector producto del desconfinamiento del terreno.

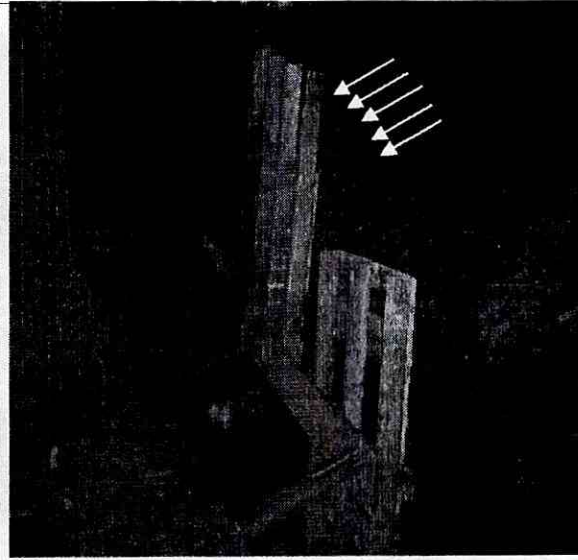
**Foto 3.** Apuntalamiento artesanal temporal dispuesto en el costado Oriental de la zona excavada. Se evidencia que dichos elementos corresponden a formaletas y no constituyen un sistema competente de apuntalamiento temporal.

- Al responsable y/o responsables de la construcción del Proyecto urbanístico Multifamiliar Torres de Versalles desarrollado en la Carrera 17 No. 145 – 35 a cargo de la Constructora San Francisco S.A , realizar de manera inmediata un estudio geotécnico y estructural en el que se contemplen las obras de emergencia y/o las medidas de estabilización inmediata de los taludes de corte ubicados al costado nororiental del predio, que garanticen la estabilidad, funcionalidad y seguridad de la edificación en construcción y de la infraestructura pública adyacente . Dicho estudio deberá contemplar de manera adicional las obras que se deban ejecutar para el manejo adecuado de las aguas de escorrentía superficial y subsuperficial durante la construcción, así como también, deberá estar soportado técnicamente por un profesional idóneo mediante los estudios y análisis que considere apropiados, que demuestren suficientemente que las obras propuestas garantizan un factor de seguridad apto para la estabilidad de los taludes de excavación y las construcciones aledañas.
