**DIAGNÓSTICO TÉCNICO No. DI-4444**  
**SUBDIRECCIÓN DE EMERGENCIAS**  
**COORDINACIÓN DE ASISTENCIA TÉCNICA**  
**RADICADO FOPAE # 2009ER17187**

Se presenta un deterioro severo en el entrepiso de las habitaciones ubicadas en las esquinas norte y sur de la vivienda emplazada en el predio de la Avenida Calle 11 Sur no. 5A-65 en el barrio Santa Ana de la Localidad de San Cristóbal.

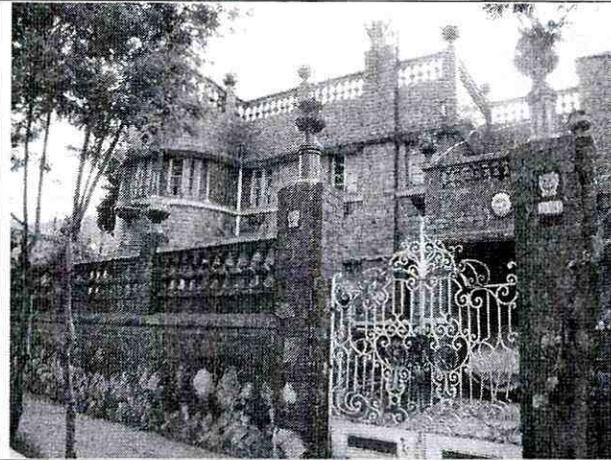
El exterior de la vivienda se encuentra profusamente adornado con una gran diversidad de elementos derivados de la arcilla cocida (gres), baldosas, tabletas para fachada, verticales de barandas de antepechos, materas, tubos para pedestales, entre otros (Fotografía 1); a la altura de los antepechos de las ventanas de fachada se apreciaron unas cintas unidades de

**Foto 1.** Vista exterior de la vivienda de la Avenida Calle 11 Sur No. 5A-65.

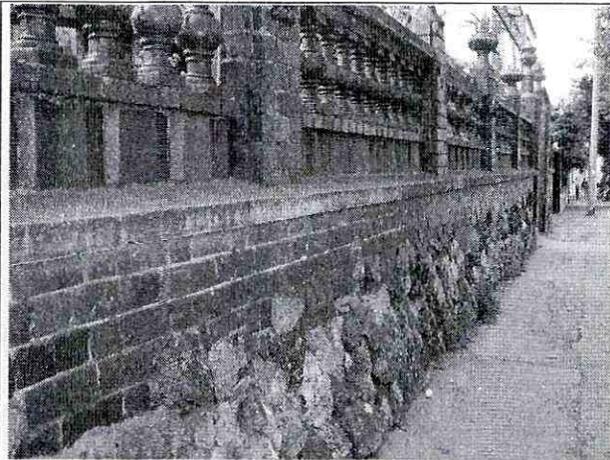
mampostería pañetadas, colocadas con fines probablemente estéticos más que funcionales. Los costados exteriores de la vivienda se encuentran rodeados por jardines y pasillos; por ello, la vivienda se encuentra separada de los andenes públicos por medio de un cerramiento conformado por un muro en piedra pegada con altura variable de entre 1.0 m y 1.50 m, sobre el cual está apoyado un sistema de machones en mampostería, y barandas y materas de gres (Fotografía 2).

**Foto 2.** Vista del cerramiento del predio, conformado por un muro en piedra pegada coronado por un sistema de barandas y materas.

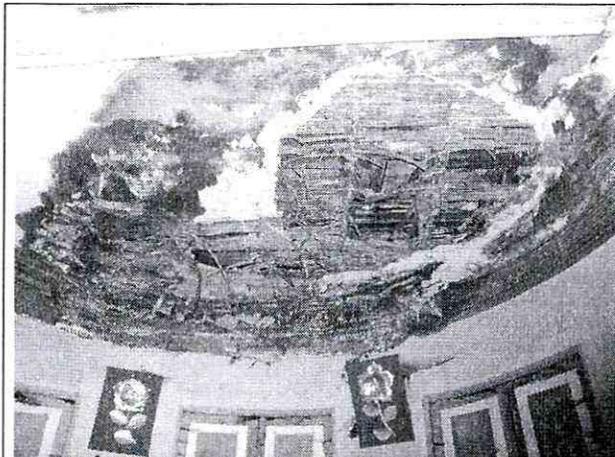
Durante la visita técnica se encontró que el sistema de entrecielo-cieloraso de las habitaciones ubicadas en la esquina norte y en la esquina sur, segundo nivel de la vivienda, presentan un grado de deterioro muy severo por causa de la acción de la humedad y los insectos, el tiempo y la falta de mantenimiento preventivo y correctivo, lo que ha conducido a colapsos parciales de los cielorastos y el entrecielo (Fotografías 3 y 4), con lo cual la habitabilidad de las habitaciones y los espacios localizados bajo ellas se encuentra comprometida. Se pudieron apreciar otros sectores del segundo nivel con daños a nivel de cielorastos, así como daños en pinturas, deformaciones en los maderos superiores del entrecielo, entre otras afectaciones asociadas principalmente con la falta de mantenimiento.

**Foto 3.** Daño severo del sistema entepiso-cielorraso en la esquina norte de la vivienda.

- Al responsable y/o responsables de la vivienda de la Avenida Calle 11 Sur No. 5A-65, mantener la restricción de uso de las habitaciones de las esquinas norte y sur del segundo nivel, y de los espacios ubicados inmediatamente debajo de ellas, hasta tanto se implementen medidas que mitiguen el riesgo de caída de materiales provenientes de los sistemas de entrepiso-cieloraso y se recuperen las condiciones aptas para la habitabilidad de dichos espacios.

- En caso de no existir restricciones de tipo urbanístico, se recomienda al responsable y/o responsables de la vivienda emplazada en el predio de la Avenida Calle 11 Sur No. 5A-65, implementar acciones para el retiro controlado de los elementos del sistema entrepiso-cieloraso de las habitaciones de las esquinas norte y sur del segundo nivel.

- En caso de no existir restricciones de tipo urbanístico, se recomienda al responsable y/o responsables de la vivienda emplazada en el predio de la Avenida Calle 11 Sur No. 5A-65, implementar acciones para la reconstrucción o rehabilitación del sistema entrepiso-cieloraso de las habitaciones de las esquinas norte y sur del segundo nivel, así como para el reforzamiento, mantenimiento y mejoramiento de la calidad de la construcción, con el apoyo de personal idóneo, garantizando que se cumplan los requerimientos establecidos en la Ley 400 de 1997 (Decreto 33 de 1998) Norma Colombiana de Diseño y Construcción Sismo Resistente, de acuerdo con la normatividad vigente para el barrio, para lo cual se deben tramitar los permisos y licencias respectivos.

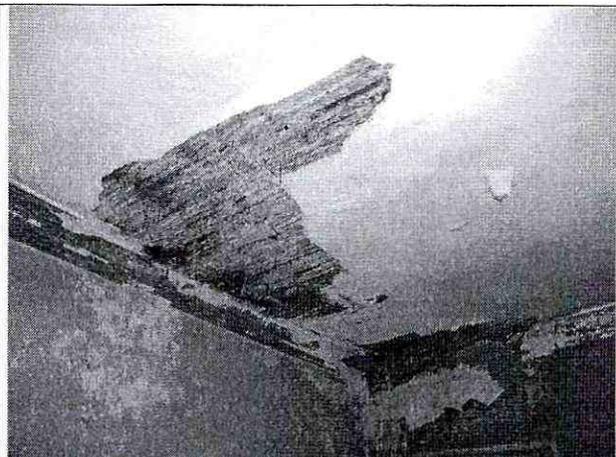
**Foto 4.** Afectaciones a nivel de cielorraso en la habitación de esquina sur, segundo nivel de la vivienda.

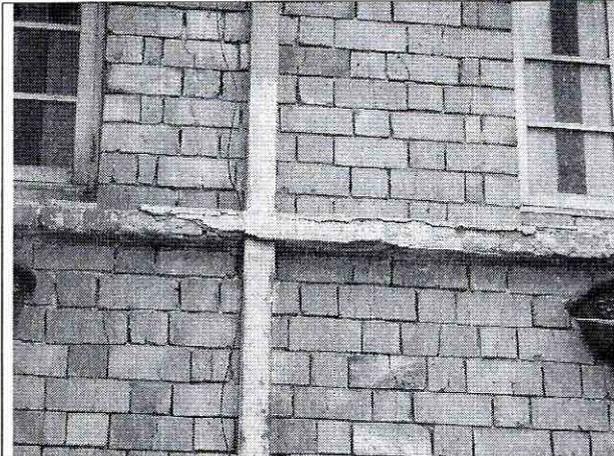
Durante la inspección visual se pudo comprobar un grado de deterioro moderado en los elementos en mortero expuestos en la fachada de la edificación, con desprendimiento de algunos fragmentos principalmente en las cintas de los antepechos, afectación probablemente causada por el deterioro del material asociado a la exposición a la intemperie (Fotografía 5). Adicionalmente, se apreciaron marcas de humedad en muros divisorios y en la cara inferior de las losas de los balcones, asociados probablemente a deficiencias en la impermeabilización de la cara superior de dichas losas (Fotografía 6). En general los elementos de mortero revelan problemas ligados a la falta de mantenimiento, a los que los elementos en gres han sido ajenos dadas las características físicas y químicas que les provee el proceso industrial mediante el cual fueron producidos.

**Foto 5.** Deterioro, con desprendimiento de fragmentos de mortero, de la cinta en mampostería colocada a la altura del antepecho de las ventanas.

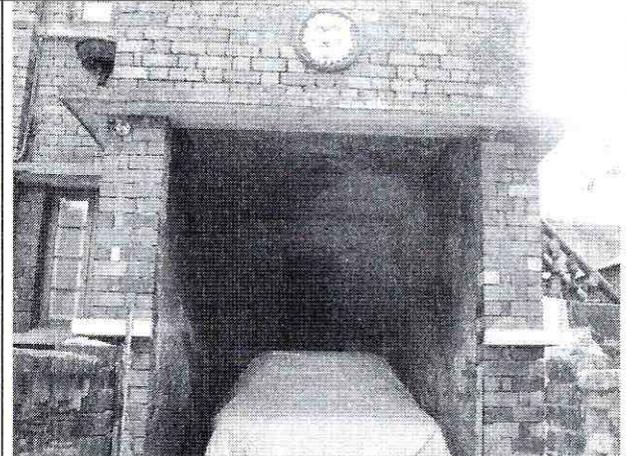
**Foto 6.** Problemas de humedad en la cara inferior de la losa de entrepiso y en la parte baja de muros, ubicados bajo uno de los balcones de la vivienda.
