DIAGNÓSTICO TÉCNICO DI - 4445
SUBDIRECCIÓN DE EMERGENCIAS
COORDINACIÓN DE ASISTENCIA TÉCNICA
RAD FOPAE – 2010ER1884

| DIRECCIÓN: | Calle 33 A # 17 - 35 | ÁREA DIRECTA: | 500 m ² | | | | |
| BARRIO: | Teusaquillo | POBLACIÓN ATENDIDA: | 8 | | | | |

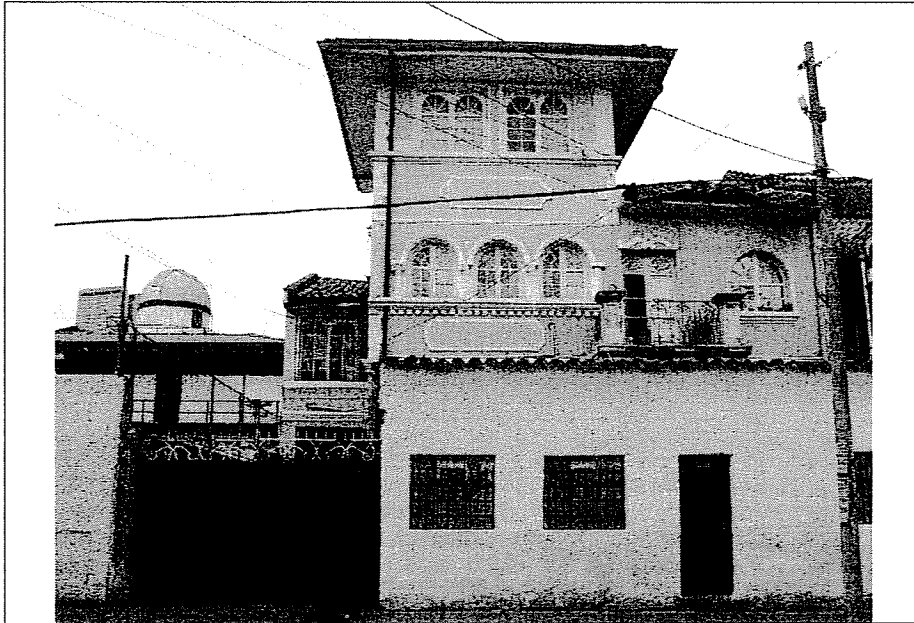
Fotografía 1. Edificación emplazada en el predio de la Calle 33 A # 17 - 35, Barrio Teusaquillo de la Localidad de Teusaquillo

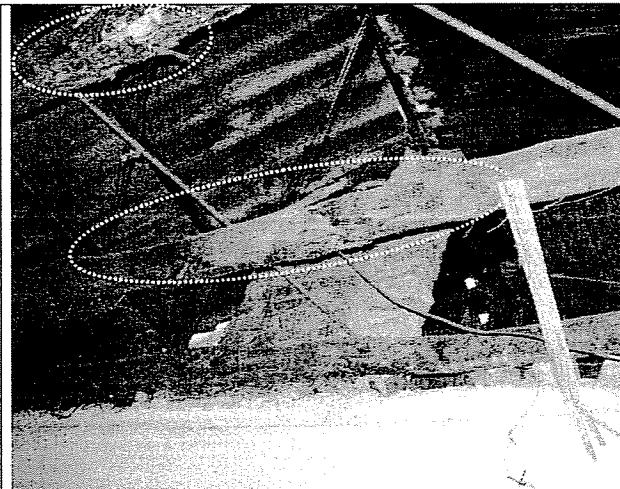
De esta manera en la mitad frontal de la edificación, área de cubierta, se observó un alto grado de deterioro de los elementos de madera que conforman la cubierta, evidenciado por rajaduras en los elementos y exceso de humedad en la

madera, lo cual se pudo observar a través de un área de aproximadamente 9 m², donde según testimonio del responsable anteriormente a la visita técnica se produjo el desprendimiento del cielo raso.

Fotografía 2. Alto grado de deterioro de los elementos de madera que conforman la cubierta, evidenciado por rajaduras en los elementos y exceso de humedad en la madera.

- ✓ Al responsable y/o responsables del predio de la Calle 33 A # 17 - 35, Barrio Teusaquillo de la Localidad de Teusaquillo, mantener la restricción parcial de uso las zonas de los tres niveles de la mitad frontal y del segundo nivel de la mitad posterior de la edificación, hasta implementar acciones para el mantenimiento, reforzamiento y/o mejoramiento de la calidad de la edificación, especialmente del sistema cubierta en toda su extensión, de tal forma que se garantice la estabilidad estructural de la misma.

- ✓ En el caso de no existir restricciones y/o condicionamientos al uso del suelo para el predio de la Calle 33 A # 17 - 35, se recomienda al responsable y/o responsables del predio, implementar acciones para el mantenimiento, reforzamiento y/o mejoramiento de la calidad de la(s) edificación(es), especialmente del sistema de cubierta, actividades que deben ser ejecutadas con el apoyo de personal idóneo, garantizando que se cumplan los requerimientos establecidos en la Ley 400 de 1997 (Decreto 33 de 1998, Norma Colombiana de Diseño y Construcción Sismo Resistente), de acuerdo con la normativa vigente para el barrio, para lo cual se deben tramitar los permisos y licencias respectivos. Esto con el propósito de garantizar durante la vida útil de la edificación, las condiciones adecuadas para su uso.

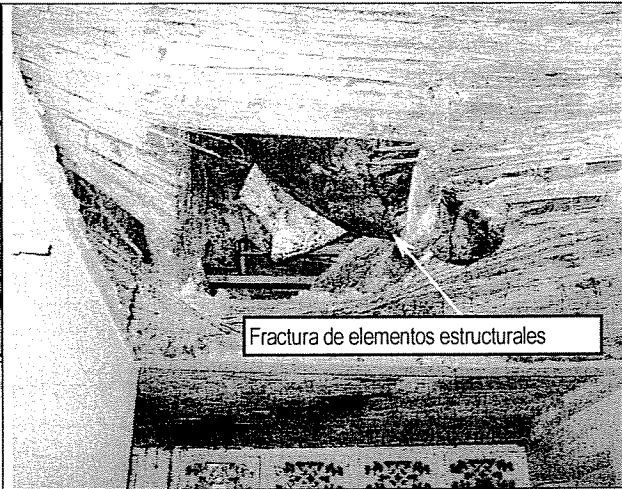
Adicionalmente se observó, inestabilidad del sistema de cubierta de la zona de escaleras de acceso al segundo nivel, donde se identificó fractura de algunos de los elementos de madera que conforman la estructura de la cubierta y donde se observó la pérdida de aproximadamente 1 m² de cielo raso acompañada de pérdida de la capa mortero y pintura en un área cercana a los 6 m². También se observó filtración de agua en varias zonas de la cubierta y agrietamiento moderado de tendencia aleatoria con aberturas de hasta 3.0 mm cubriendo áreas de hasta 2 m² con desprendimiento de la capa de mortero en áreas de hasta 1 m².

Fotografía 3. Fractura de algunos de los elementos de madera que conforman la estructura de la cubierta y pérdida de aproximadamente 1 m² de cielo raso acompañada de pérdida de la capa mortero y pintura en un área cercana a los 6 m²

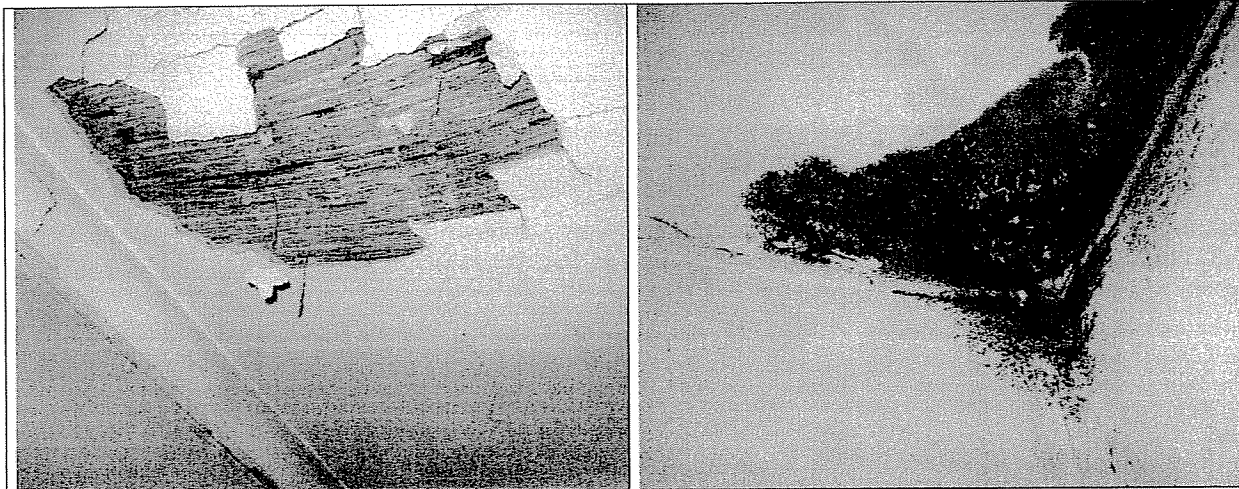
Entre las posibles causas por las cuales se presenta el nivel de daño identificado, están: el deterioro de los elementos debido al paso del tiempo, separación o desacople de los elementos que conforman la cobertura del sistema de cubierta, filtraciones de aguas lluvias, exposición de los elementos a la intemperie y ausencia de un mantenimiento adecuado y periódico de toda la edificación, especialmente del sistema de cubierta, lo cual por medio de inspección visual no fue posible precisar.

Fotografía 4 y 5. También se observó filtración de agua en varias zonas de la cubierta y agrietamiento moderado de tendencia aleatoria con aberturas de hasta 3.0 mm cubriendo áreas de hasta 2 m² con desprendimiento de la capa de mortero en áreas de hasta 1 m²
