DIAGNÓSTICO TÉCNICO No. DI-4446
SUBDIRECCIÓN DE EMERGENCIAS
COORDINACIÓN DE ASISTENCIA TÉCNICA
Evento No. 104841

DIRECCIÓN:	- Transversal 94 No. 81A-29 Colegio Miguel Antonio Caro	ÁREA DIRECTA:	4000 m ²		
BARRIO:	Quirigua Central	POBLACIÓN ATENDIDA:	2600		
UPZ:	29 El Minuto de Dios	FAMILIAS	2500	ADULTOS	500
LOCALIDAD:	10 Engativá	NIÑOS	2100		
CHIP	- AAA0064KPXS	PREDIOS EVALUADOS	1	DOCUMENTO REMISORIO	CR-7952

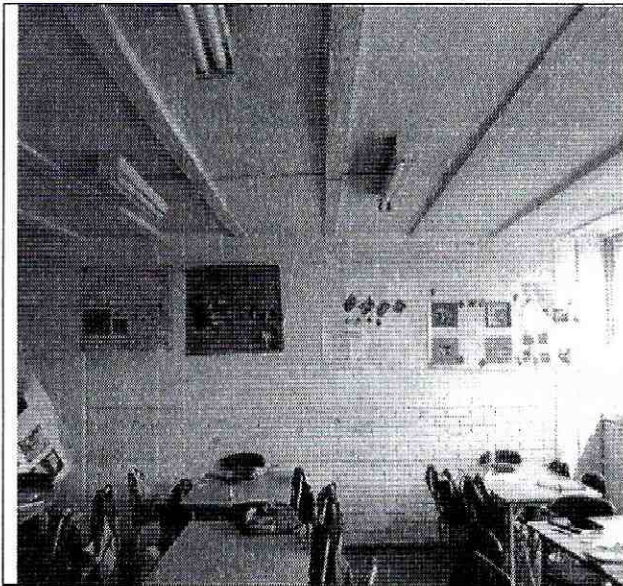
Los muros de carga de los ejes interiores presentan cada uno cuatro (4) columnas de concreto reforzado de sección cuadrada 25 x 25 cm, las cuales no fueron identificadas en los ejes de los muros extremos, si bien en estos últimos pueden estar ocultas a la vista por la mampostería. A pesar de la existencia de dichas columnas no se considera que pueda hablarse de la existencia de pórticos en el sentido corto de la edificación, dado que al parecer las vigas no están diseñadas para soportar por sí mismas las cargas de entrepisos, dependiendo para ello de los muros sobre las cuales se ubican; desde ese punto de vista, las columnas podrían ejercer principalmente una función de confinamiento de los muros de carga. Se destaca que las columnas exteriores no coinciden con el perímetro del edificio, ubicándose unos 80 cm al interior del edificio (Fotografía 2).

Foto 2. Vista de la tipología de los entresijos y de las columnas de confinamiento de los muros de carga.

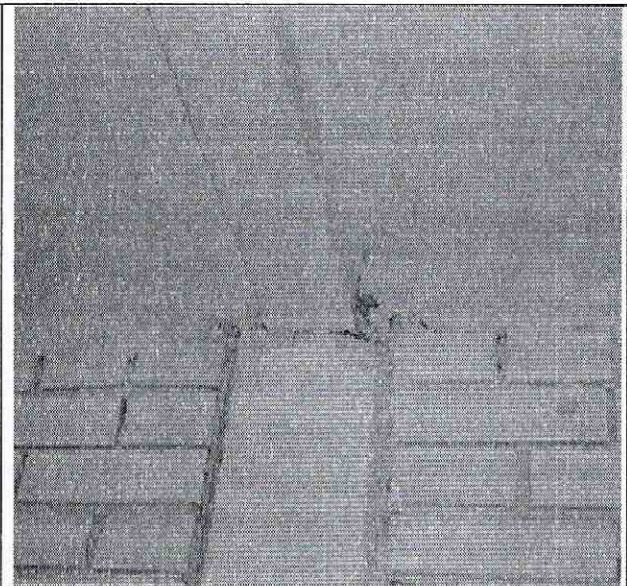
En el sentido largo de la edificación se identificaron los muros divisorios que separan los salones del pasillo central, los cuales presentan ventanales en la parte alta (contra la losa de entrepiso) y no están dotados de elementos de confinamiento en concreto reforzado, así como los antepechos localizados en los ventanales de la edificación, los cuales no presentan elementos que los amarren a la estructura y aseguren su buen comportamiento ante cargas dinámicas. De igual manera, ninguno de estos elementos presenta la rigidez y resistencia necesarias para ser considerados elementos competentes para la resistencia de cargas horizontales en dicho sentido de la edificación. Si bien existen anillos de vigas perimetrales a nivel de los dos entrepisos y a nivel de la cubierta, se resalta la carencia de vigas que conecten los pórticos entre sí a través de las columnas, de modo que estas conectan simplemente con viguetas (Fotografía 3); también es de notar la carencia de vigas de remate en los muros divisorios del tercer nivel.

Foto 3. Conexión vigueta-columna. No existen nudos con vigas ubicadas en el sentido largo de la edificación.

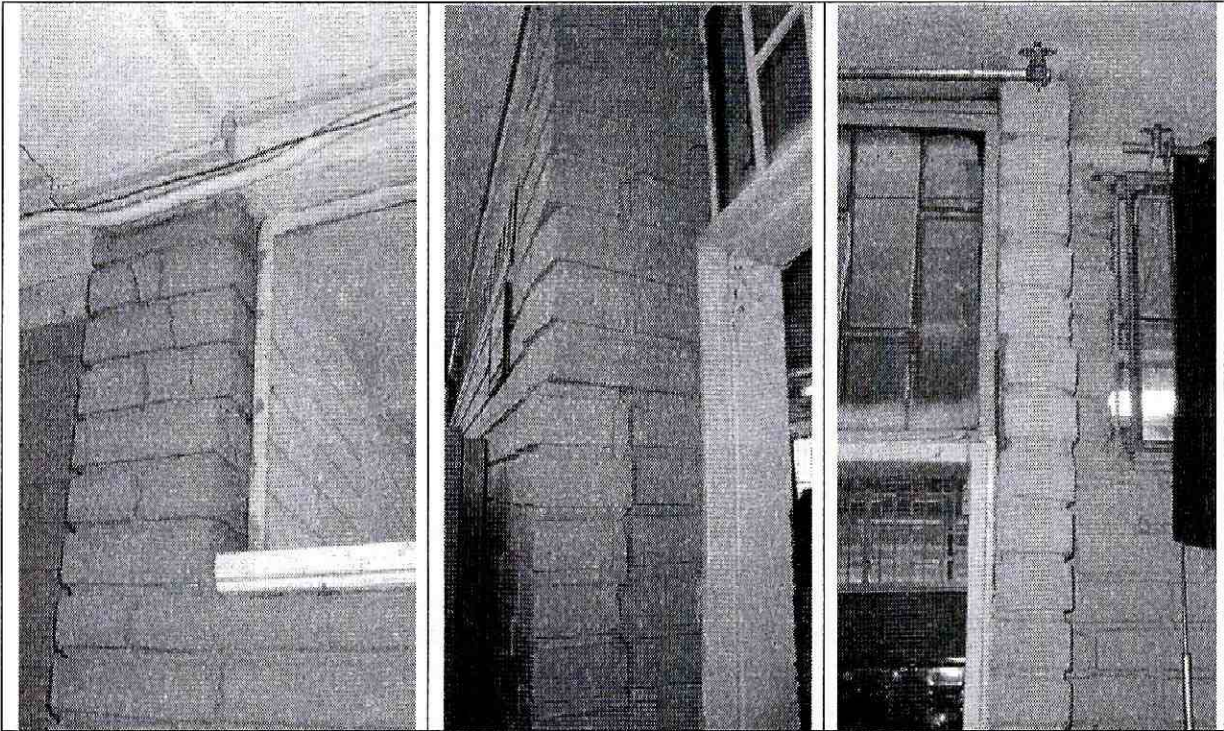
Adicionalmente, pudieron apreciarse agrietamientos de los muros de carga, así como en los muros divisorios salones-pasillo (en sus elementos de borde), los cuales son más severos en el primer nivel, área suroriental del edificio, pero que son repetitivos en los tres niveles. Dichos elementos presentan grietas de tendencia vertical y diagonal, de hasta 1.50 cm de abertura, que se concentran en la parte alta de los mismos, hacia el centro de la edificación (a lado y lado del pasillo central); los que presentan afectaciones más severas acusan incluso rotación. Muchos de estos elementos se apreciaron sueltos, unidos al muro por algunas pegas de mortero y pintura, por lo que ofrecen un riesgo para el personal que usa la edificación. De acuerdo con lo informado por los responsables del Colegio, dichas afectaciones se presentaron durante el sismo del 24 de mayo de 2008 (Fotografías 4, 5 y 6).

Foto 4. Agrietamiento severo en muro de carga del primer nivel del edificio.

Foto 5 y 6. Agrietamiento en muro divisorio del segundo nivel del edificio, al lado del acceso a un salón. Se presenta además rotación del sector de muro agrietado.

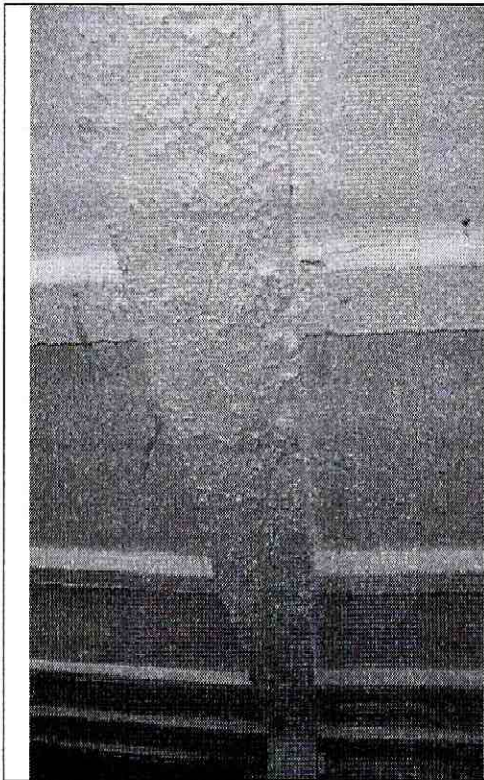
En el segundo nivel del edificio se realizó la unión de dos salones para generar una sala de profesores, para lo cual se derribó uno de los muros de carga de la edificación. Al perder el muro sobre el que se apoyaba, la viga de entrepiso del nivel 3 presentó deflexión leve y agrietamiento de su cara inferior, en la zona cercana al centro de la luz; la cara inferior de la viga presenta pañete, sin embargo la abertura de las grietas, cercana a 1 mm, hace sospechar que las mismas comprometen también el concreto del elemento estructural (Fotografía 7).

Foto 7. Vista de la cara inferior de la viga del tercer nivel a la que se le eliminó el muro sobre el cual se apoyaba.

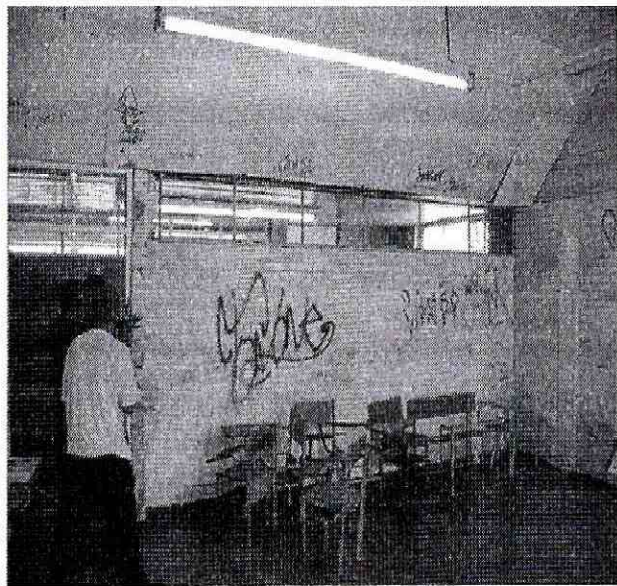
En el tercer nivel del edificio, esquina sur, el muro que separa el salón del pasillo central se encuentra totalmente suelto por agrietamiento en sus dos extremos, presentando movimiento (balanceo) cuando es empujado manualmente por las personas (Fotografía 8). El muro en comento, con unos 4.50 m de longitud, puede presentar colapso en el corto plazo ante una fuerza moderada aplicada en su plano, representando por ello un riesgo importante para la integridad de los estudiantes, profesorado y personal administrativo de la institución educativa; se destaca que, si bien el salón dejó de ser usado por causa de dicha afectación, en el salón del frente, para cuyo acceso hay que pasar frente al muro, si se llevaban clases con normalidad.

Foto 8. Vista del muro del tercer nivel, que separa el salón de la esquina sur del pasillo central y que se encuentra totalmente suelto siendo balanceado fácilmente al ser empujado.
