DIAGNÓSTICO TÉCNICO	Código:	GAR- FT - 03
		Versión:	01
		Código documental:

DIAGNÓSTICO TÉCNICO No. DI – 4452
SUBDIRECCIÓN DE EMERGENCIAS
COORDINACIÓN DE ASISTENCIA TÉCNICA
(Evento SIRE 104769)

DIRECCIÓN:	Carrera 8 # 127 C – 91	ÁREA DIRECTA:	200m ²				
BARRIO:	Bella Suiza	POBLACIÓN ATENDIDA:	3				
UPZ:	14 Usaquén	FAMILIAS	1	ADULTOS	3	NIÑOS	0
LOCALIDAD:	1 Usaquén	PREDIOS EVALUADOS	1				
CHIP	AAA0100ZMDM	DOCUMENTO REMISORIO	CR-7972

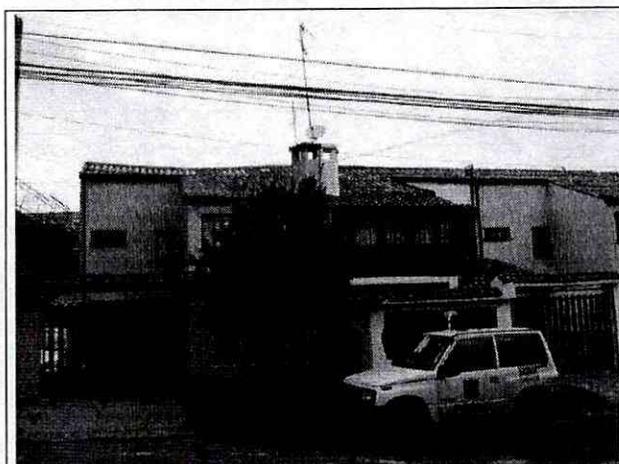
Se presentó el colapso de una viga sobre la cual se encontraba apoyado un muro en mampostería simple que conformaba la estructura de la cubierta de una vivienda unifamiliar de 2 niveles que se emplaza en el predio de la Carrera 8 # 127C - 91. El colapso del muro deja sin soporte algunos de los elementos en madera sobre los cuales se soporta la estructura de la cubierta de la vivienda conformada por teja de barro, lo que puede generar el colapso parcial o total de dicha cubierta en cualquier momento. Adicionalmente, a través de la inspección visual realizada, se puede observar que en los muros que conforman la estructura de la vivienda tanto del primer como del segundo nivel, existe agrietamiento principalmente de tipo horizontal, cuyas aberturas alcanzan los 0.5cm. También se observa hundimientos en el piso en la parte posterior de la vivienda, lo mismo que grietas con abertura de hasta 0.5cm en el mismo.

Foto 1. Se evidencia la deformación de la estructura de la cubierta de la vivienda emplazada en el predio de la Carrera 8 # 127C – 91.

- A los responsables del predio de la Carrera 8 # 127 C - 91 mantener la evacuación de la vivienda emplazada en el mismo, hasta tanto se implementen medidas que garanticen la estabilidad estructural y habitabilidad, intervenciones soportadas en estudios y diseños apropiados realizados por personal idóneo, y no simplemente medidas paliativas consistentes en resanes y pinturas.

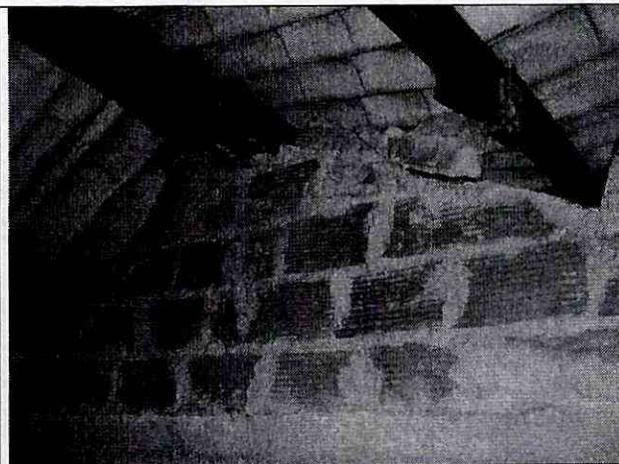
Foto 2. Se observa el muro colapsado sobre el cual se apoyaba parte de la estructura de la vivienda evaluada.

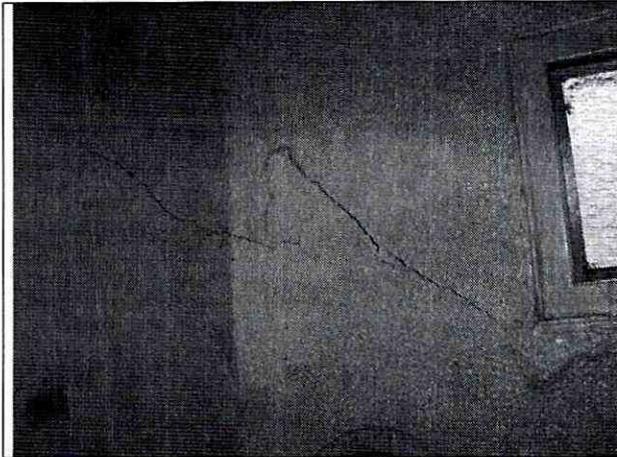
Foto 3. Se observa agrietamiento tipo diagonal en uno dos de los muros divisorios de la vivienda evaluada..

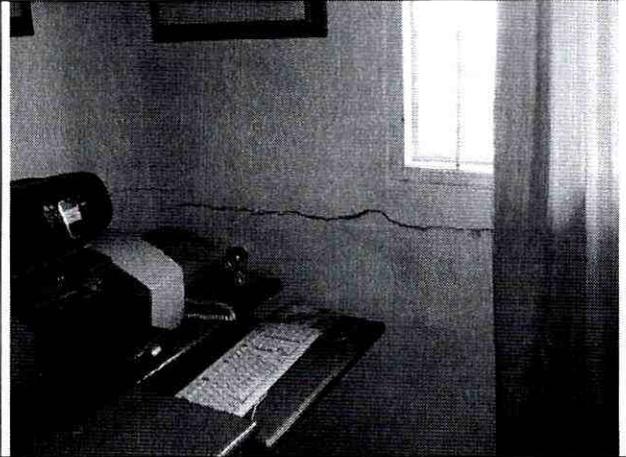
Foto 4. Se observa agrietamiento horizontal en muros que conforman la estructura de la vivienda evaluada.
