**DIAGNÓSTICO TÉCNICO No. DI – 4453**  
**SUBDIRECCIÓN DE EMERGENCIAS**  
**COORDINACIÓN DE ASISTENCIA TÉCNICA**  
**(Evento SIRE 104922)**

<b>DIRECCIÓN:</b>	Transversal 25 # 72- 76 Sur	<b>ÁREA DIRECTA:</b>	30m <sup>2</sup>				
<b>BARRIO:</b>	Brisas del Volador	<b>POBLACIÓN ATENDIDA:</b>	6				
<b>UPZ:</b>	67 Lucero	<b>FAMILIAS</b>	1	<b>ADULTOS</b>	2	<b>NIÑOS</b>	4
<b>LOCALIDAD:</b>	19 Ciudad Bolívar	<b>PREDIOS EVALUADOS</b>	1				
<b>CHIP</b>	-	<b>DOCUMENTO REMISORIO</b>	CR-8008

REMOCIÓN EN MASA

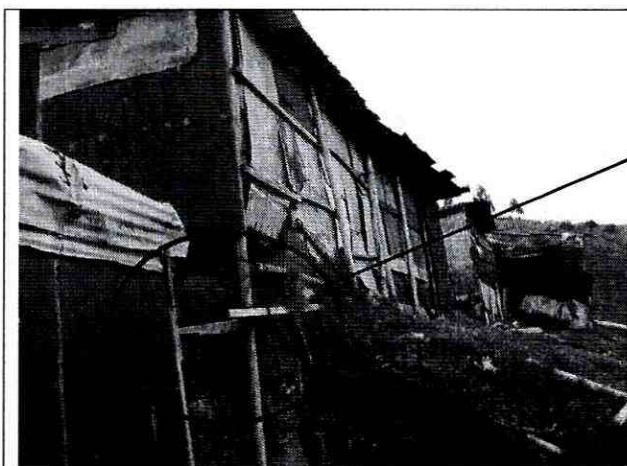
Se presentó un desprendimiento de material en un talud de corte de tendencia vertical, con altura de 1m a 1,2m, en una longitud de 5m, conformado por una capa de suelo orgánico; el cual no presenta estructura de contención y que posiblemente fue realizado para adecuación de la vivienda ubicada en el predio de la Transversal 25 # 72- 76 Sur, habitada por el señor Héctor José Giraldo Hernández y su familia. El volumen involucrado de material desprendido es de aproximadamente 0,5m<sup>3</sup>, el cual se depositó en la parte baja del mismo. Aunque no se genera compromiso de habitabilidad o de estabilidad de la vivienda, si se hace necesaria la restricción parcial de uso del costado noroccidental del predio, el cual esta habilitado como patio de ropas, donde a la fecha se realizan trabajos de adecuación, incluido corte de material del talud de corte allí existente.

La vivienda emplazada en el predio evaluado, corresponde a una construcción en material de recuperación, la cual evidencia deficiencias constructivas relacionadas con el deterioro y pérdida de verticalidad de algunos de los parales en madera que sirven como estructura de la misma, el inadecuado amarre de los elementos estructurales, razón por la cual la construcción no soporta las solicitaciones de manera solidaria o como una sola unidad y se deforma, además las deficiencias constructivas se presentan en la totalidad de la vivienda. Lo anterior se presenta por la susceptibilidad de los materiales de construcción, calidad de la construcción de manera artesanal y la carencia de elementos de carga y amarre,

Las posibles causas que generaron el desprendimiento de material del talud obedecen a las intervenciones que se adelantan en el predio evaluado por parte de los responsables del mismo; incluidas las realizadas al talud en comento.

**Foto 1.** Costado occidental de la vivienda emplazada en el predio evaluado. Se observa la afectación existen en el costado noroccidental de la misma.

En el caso de no existir restricciones y/o condicionamientos al uso del suelo para el predio de la Transversal 25 # 72- 76 Sur, se recomienda a los responsables del mismo implementar acciones para el mantenimiento, mejoramiento y/o reforzamiento de la vivienda, incluidas medidas de estabilización del talud de corte localizado en el costado noroccidental del predio y las obras necesarias para el adecuado manejo de las aguas de escorrentía superficial; con el apoyo de personal idóneo, garantizando que se cumplan los requerimientos establecidos en la Ley 400 de 1997 (Decreto 33 de 1998 - Norma Colombiana de Diseño y Construcción Sismo Resistente), de acuerdo con la normatividad vigente, para lo cual se deben tramitar los permisos y licencias respectivos.

Al responsable del predio de la Transversal 25 # 72- 76 Sur, mantener la restricción de uso realizada para el sector noroccidental del predio, hasta tanto se realicen las obras necesarias para la estabilización del mismo, de acuerdo a lo descrito en el párrafo anterior.

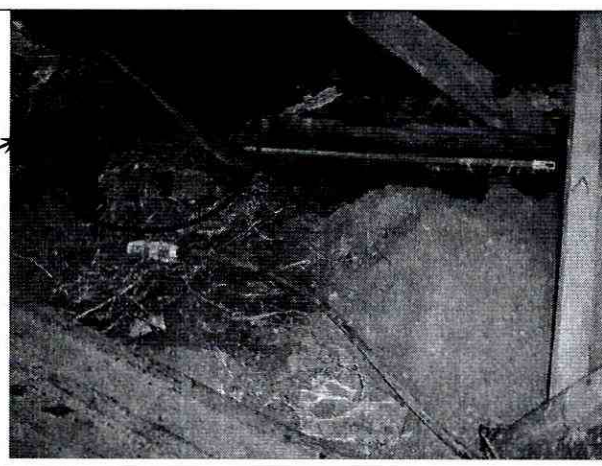
**Foto 2.** Sitio donde se realizan labores de adecuación del predio evaluado.
