ALCALDÍA MAYOR DE BOGOTÁ D.C. Fondo Prevención y Atención Emergencias	<h1>DIAGNÓSTICO TÉCNICO</h1>	Código:	GAR- FT - 03
		Versión:	01
		Código documental:

DIAGNÓSTICO TÉCNICO No. DI-4456
SUBDIRECCIÓN DE EMERGENCIAS
COORDINACIÓN DE ASISTENCIA TÉCNICA
EVENTO SIRE No. 104987

DIRECCIÓN:	Calle 63 F No. 72 – 55 Carrera 72 No. 63 – 09	ÁREA DIRECTA:	1 Ha				
BARRIO:	El Encanto	POBLACIÓN ATENDIDA:	750				
UPZ:	31 – Santa Cecilia	FAMILIAS	230	ADULTOS	600	NIÑOS	150
LOCALIDAD:	10 – Engativá	PREDIOS EVALUADOS	2				
CHIP	AAA0061TZOM	DOCUMENTO REMISORIO	CR-7996

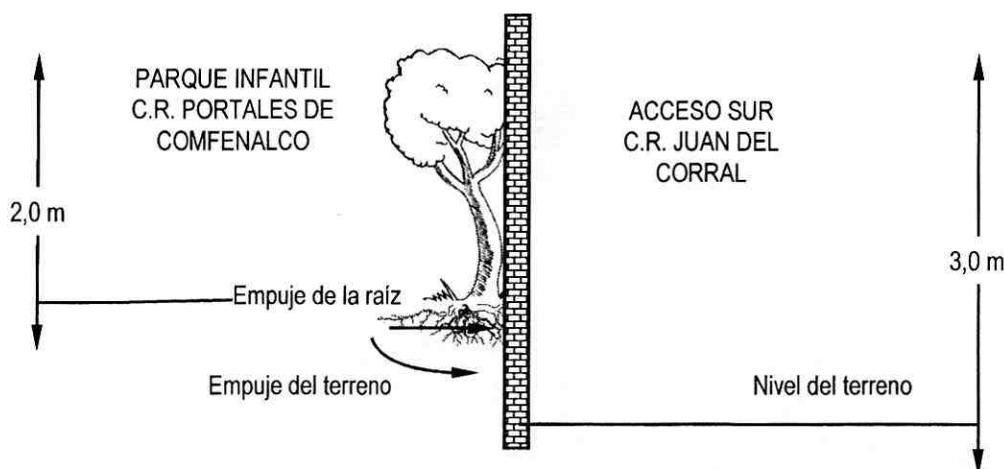
El mencionado muro de cerramiento corresponde a una construcción en mampostería simple de 3,0 m de altura total (observada desde el parqueadero del C.R. Juan del Corral), pero que por el costado del parque infantil del C.R. Portales de Comfenalco exhibe una altura de solo 2,0 m (**Figura 2**). El muro ha sido construido en paneles o tramos de aproximadamente 3,0 m de longitud que rematan en sus dos extremos con mampuestos colocados perpendicularmente creando juntas verticales sin traba ni amarre que semejan columnas, tal como se ilustra en la **Figura 3**. En estas juntas se presenta agrietamiento de tendencia vertical.

Figura 2. Configuración del terreno a lado y lado del muro de cerramiento que separa los conjuntos residenciales Portales de Comfenalco (izquierda) y Juan del Corral (derecha). Nótese la diferencia de nivel entre los dos.

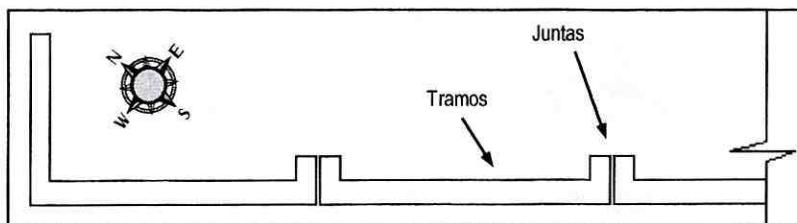
Figura 3. Vista en planta de la configuración del muro de cerramiento que separa los conjuntos residenciales Portales de Comfenalco (sur-occidente) y Juan del Corral (nor-este).

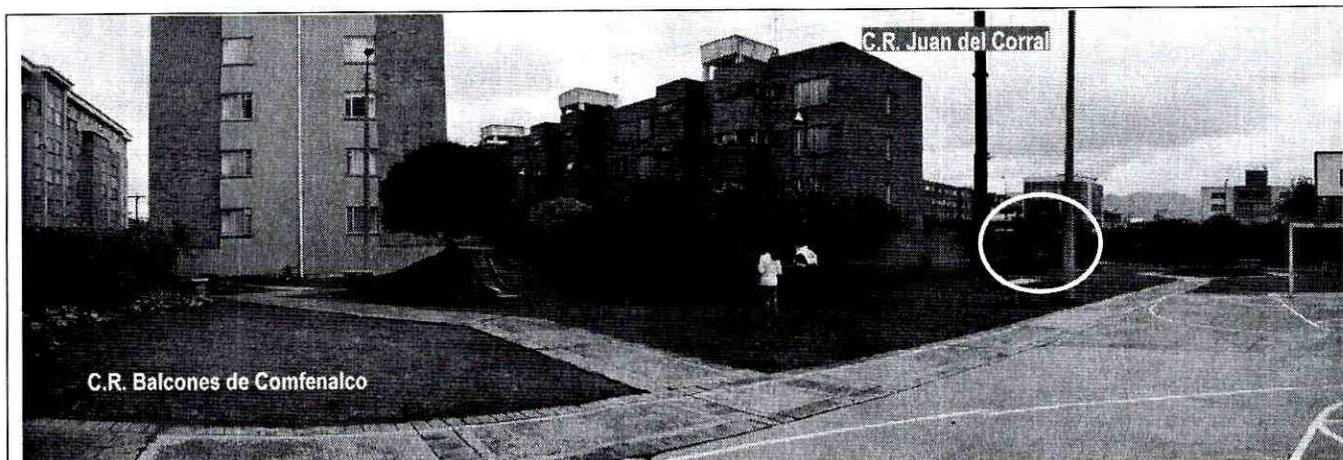
En atención al evento SIRE No. 104987 reportado el día 8 de marzo de 2010, personal de la Coordinación de Asistencia Técnica de la Dirección de Prevención y Atención de Emergencias realizó visita técnica al sector del parque infantil del Conjunto Residencial Portales del Comfenalco, encontrando que un tramo de aproximadamente 12,0 m de longitud del muro de cerramiento que lo separa de la zona de parqueadero sur del Conjunto Residencial Juan del Corral presenta agrietamientos verticales y horizontales y ligera pérdida de verticalidad (**Fotografías 1 a 3**).

De acuerdo con lo observado, la patología de daño que presenta actualmente el muro evaluado (agrietamientos y pérdida de verticalidad) está asociada tanto como con las deficiencias constructivas del mismo, relacionadas con la ausencia de elementos de confinamiento y amarre horizontal tipo vigas y columnas, así como por los empujes generados desde el costado sur tanto por el terreno del parque como por las raíces de los árboles sembrados en el parque muy cerca del muro de cerramiento.

Fotografías 1. Vista general del muro de cerramiento en mampostería simple que separa el parque infantil del Conjunto Residencial Portales de Comfenalco y el acceso sur del Conjunto Residencial Juan del Corral, y que actualmente está afectado por agrietamientos y pérdida de verticalidad. Nótese la proximidad de los árboles al muro.

- Por lo anterior, se recomienda mantener la restricción parcial de uso, temporal y preventiva, tanto de una franja de la zona verde del parque infantil del C.R. Portales de Comfenalco como del parqueadero del costado sur-occidental del C.R. Juan del Corral hasta tanto se garanticen las condiciones de estabilidad del mencionado muro y se adelanten las obras de reparación y reforzamiento del mencionado muro.

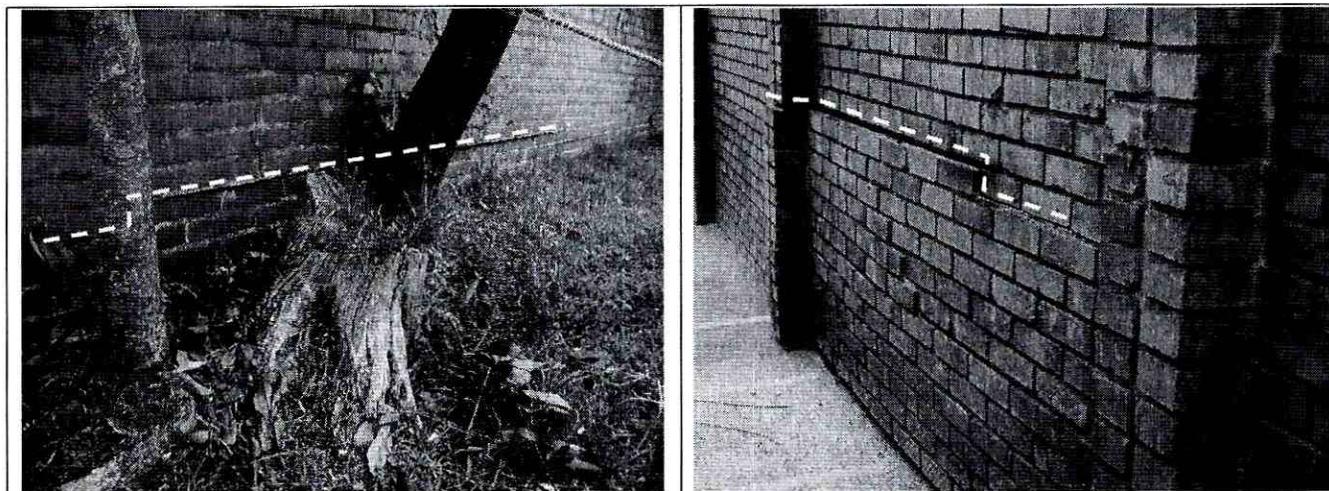
Fotografías 2 y 3. Detalle del agrietamiento y pérdida de verticalidad del muro de cerramiento indicado en la Fotografía 1; la foto de la izquierda vista desde el parque infantil y la de la derecha desde el parqueadero. Nótese la cercanía del árbol al muro. La grieta horizontal es la misma en las dos fotografías.
