DIAGNÓSTICO TÉCNICO DI - 4457
SUBDIRECCIÓN DE EMERGENCIAS
COORDINACIÓN DE ASISTENCIA TÉCNICA
RAD FOPAE – 2010ER2878

DIRECCIÓN:	Calle 136 # 59 A - 43 Agupación de Vivienda Prados de la Colina I	ÁREA DIRECTA:	m ²				
BARRIO:	Iberia	POBLACIÓN ATENDIDA:	540				
UPZ:	24 Niza	FAMILIAS:	136	ADULTOS:	380	NIÑOS:	160
LOCALIDAD:	11 Suba	PREDIOS EVALUADOS:	1				
CHIP	AAA0179ENRU	DOCUMENTO REMISORIO	CR-8003

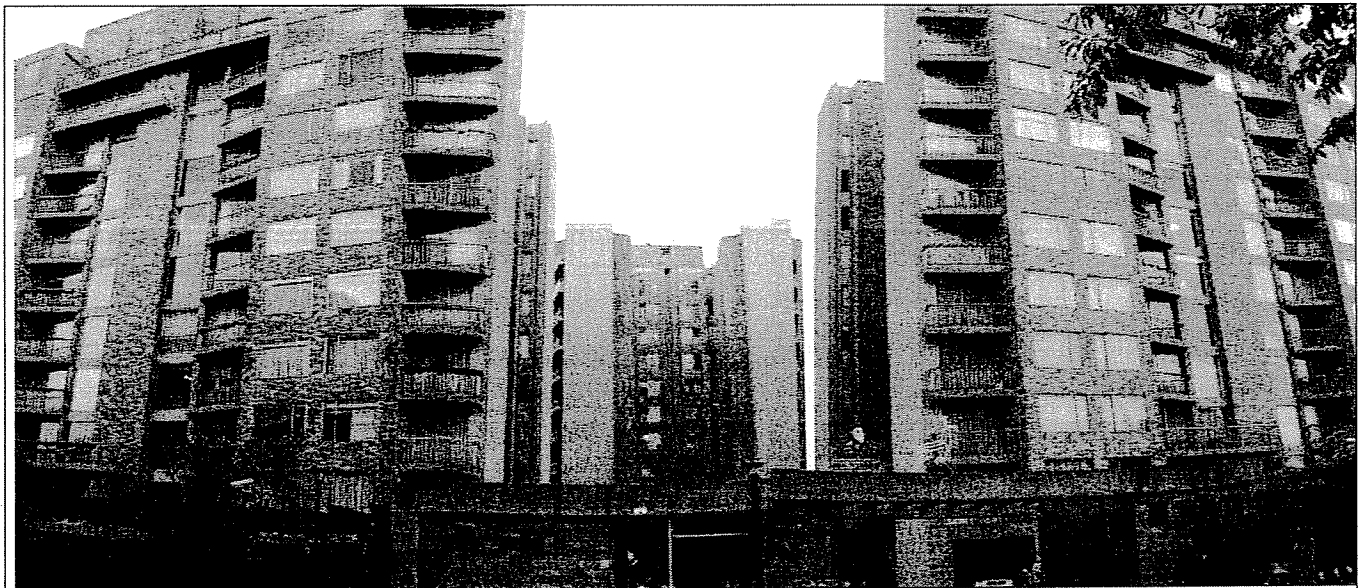
La Agrupación de Vivienda Prados de la Colina I, está conformada por tres torres de 12 niveles de apartamentos y un nivel de sótano para parqueaderos emplazada sobre un terreno plano y con áreas comunes como zonas verdes y caminos peatonales; las torres son estructuralmente independientes y presentan irregularidad en planta tipo H, con sistemas estructurales similares conformados por pórticos en concreto reforzado y entrepisos en placa aligerada de concreto reforzado, presentan muros perimetrales y de partición en mampostería y sus fachadas están conformadas por la combinación de acabados en ladrillo cortado y graniplas, ver figura 1 y registro fotográfico.

Fotografía 1. Agrupación de Vivienda Prados de la Colina I, Calle 136 # 59 A - 43, Barrio Iberia de la Localidad de Suba.

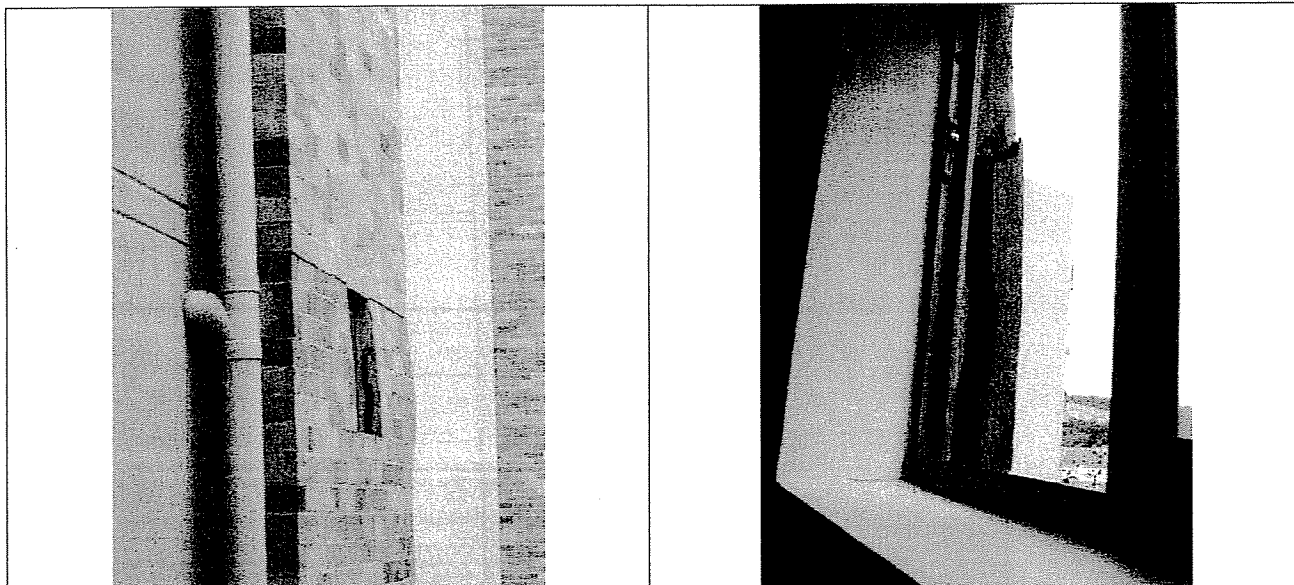
De esta manera se identificó abombamiento y una separación de aproximadamente 5 cm de abertura del ladrillo cortado de la fachada, en un área aproximada de 1,50 m² hacia el costado suroccidental del apartamento 901 de la Torre 1, también se observó un abombamiento similar de un área aproximada de 2,0 m² hacia el costado nororiental del apartamento 803 de la Torre 2, ver registro fotográfico.

Entre las posibles causas por las cuales se presentó el avance de los daños identificados en los elementos de fachada de las torres de apartamentos de la Agrupación de Vivienda Prados de la Colina I están: deficiencias constructivas en el sistema estructural como la ausencia de detalles para elementos no estructurales en las etapas de diseño y construcción de las edificaciones, deficiencias en los procesos constructivos como el uso de materiales de resistencias menores a las recomendadas según la Norma Colombiana de Diseño y construcción Sismo Resistente NRS-98, dilataciones por cambios de temperatura y exposición de los elementos a la intemperie factores que por medio de inspección visual no son posibles de precisar.

Fotografías 2 y3. Abombamiento y una separación de aproximadamente 5 cm de abertura del ladrillo cortado de la fachada, en un área aproximada de 1,50 m² hacia el costado suroccidental del apartamento 901 de la Torre 1. Agrupación de Vivienda Prados de la Colina I, Calle 136 # 59 A - 43, Barrio Iberia de la Localidad de Suba.

- ✓ Desprendimientos del material de fachadas inestable desde las áreas afectadas en el noveno nivel de la Torre 1 y el octavo nivel de la Torre 2 bajo cargas normales de servicio, dadas las características de los daños identificados y la altura a la cual se localizan los elementos inestables, lo que pone en peligro la integridad física de las personas que

- ✓ Al responsable y/o responsables de la Agrupación de Vivienda Prados de la Colina I, Calle 136 # 59 A - 43, Barrio Iberia de la Localidad de Suba, mantener la restricción parcial de uso de de la zona común del primer nivel costado occidental de la Torre 1, entre los apartamentos terminados en 01 y la zona de parqueaderos, al igual que de la zona común del primer nivel del costado oriental de la Torre 2 entre los apartamentos terminados en 01 y 03 de la Agrupación de Vivienda, hasta que por medio de estudios y obras se garantice la estabilidad de los elementos que conforman las fachadas en las áreas afectadas.

- ✓ En el caso de no existir restricciones y/o condicionamientos al uso del suelo para el predio de la Calle 136 # 59 A - 43, donde se emplaza la Agrupación de Vivienda Prados de la Colina I, se recomienda, implementar acciones para el mantenimiento, reforzamiento y/o mejoramiento de la calidad de los detalles para los elementos no estructurales que conforman las fachadas de las edificaciones, Torre 1, Torre 2 y Torre 3, acciones que deben ser ejecutadas con el apoyo de personal idóneo, garantizando que se cumplan los requerimientos establecidos en la Ley 400 de 1997 (Decreto 33 de 1998, Norma Colombiana de Diseño y Construcción Sismo Resistente), de acuerdo con la normativa vigente para el barrio, para lo cual se deben tramitar los permisos y licencias respectivos. Esto con el propósito de garantizar durante la vida útil de la edificación, las condiciones adecuadas para su uso.
