DIAGNÓSTICO TÉCNICO No. DI – 4461 SUBDIRECCIÓN DE EMERGENCIAS COORDINACIÓN DE ASISTENCIA TÉCNICA (Radicado FOPAE 2010ER2828)

4. DESCRIPCIÓN

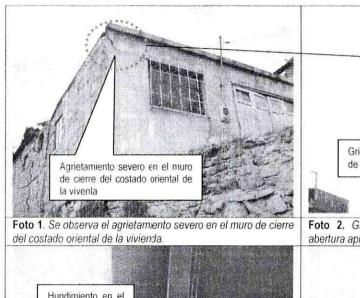
Foto 2. Grieta de aproximadamente1m de largo y abertura aproximada de 8cm.

Evacuar definitivamente e incluir con prioridad técnica uno (1) en el Programa de Reasentamiento de Familias Ubicadas en Zonas de Alto Riesgo No Mitigable por Procesos de Remoción en Masa, el predio de la Diagonal 78B # 16 A – 03 Sur en el barrio Villas de San Joaquín de la Localidad de Ciudad.
