**DIAGNÓSTICO TÉCNICO DI- 4465**  
**SUBDIRECCIÓN DE EMERGENCIAS**  
**COORDINACIÓN DE ASISTENCIA TÉCNICA**  
**RADICADO FOPAE 2010ER3191**

<b>DIRECCIÓN:</b>	Avenida Carrera 10 # 1 – 59 Sur	<b>ÁREA DIRECTA:</b>	14 Hectáreas		
<b>BARRIO:</b>	Sector Catastral Policarpa Salavarrieta	<b>POBLACIÓN ATENDIDA:</b>	50		
<b>UPZ:</b>	35 – Ciudad Jardín	<b>FAMILIAS</b>	10	<b>ADULTOS</b>	20
<b>LOCALIDAD:</b>	15 – Antonio Nariño	<b>PREDIOS EVALUADOS</b>	1		
<b>CHIP:</b>	AAA0002BKPA	<b>DOCUMENTO REMISORIO</b>	CR - 8147

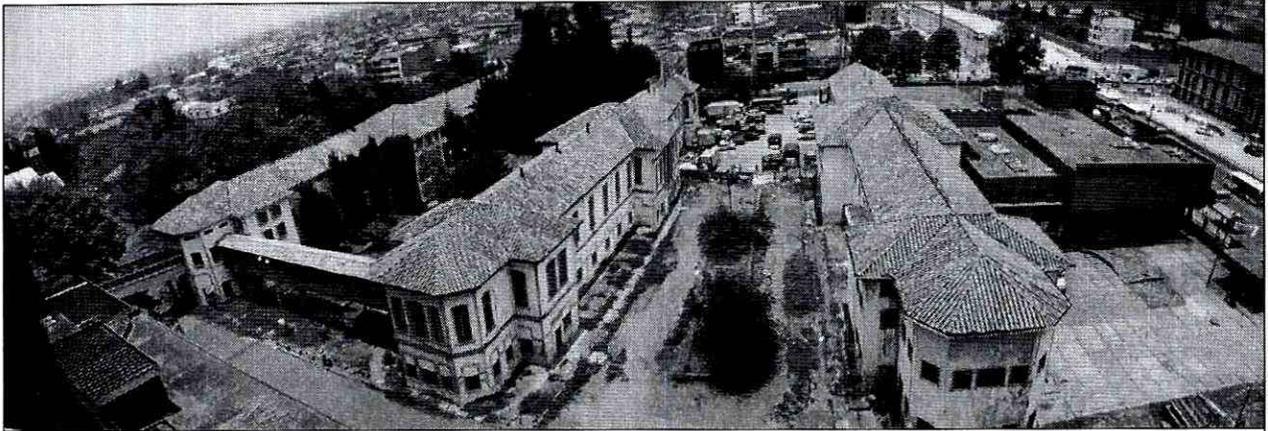
**Foto 1.** Vista general de algunas de las edificaciones en mampostería simple ubicadas en el sector oriental del predio de la Avenida Carrera 10 # 1 – 59 Sur, donde actualmente se ubica el antiguo centro hospitalario “San Juan de Dios”.

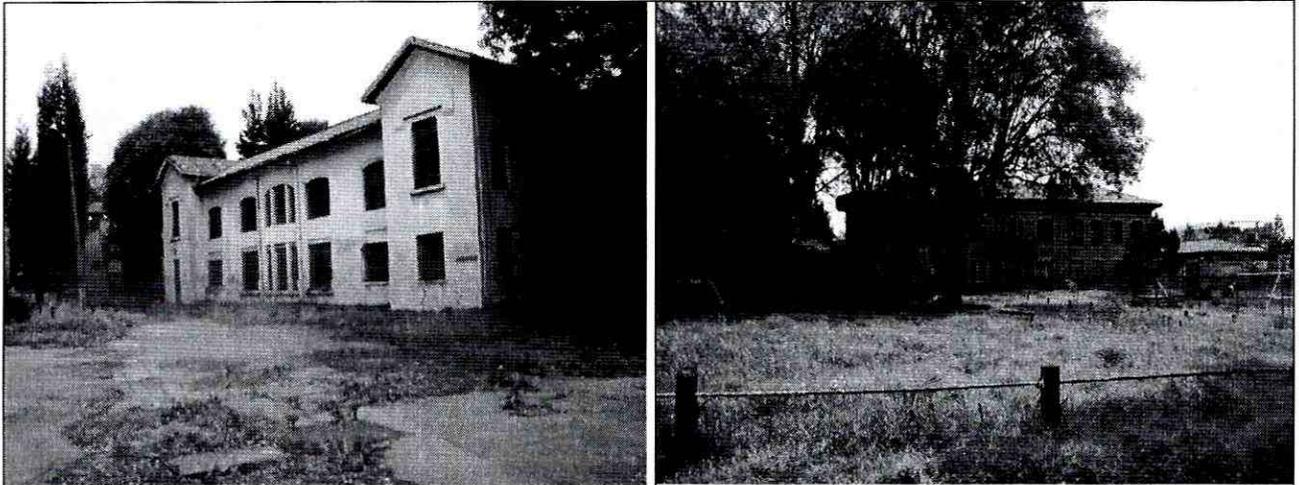
**Foto 2 y 3.** Vista general de algunas de las edificaciones en mampostería simple ubicadas en el sector sur del predio de la Avenida Carrera 10 # 1 – 59 Sur, donde actualmente se ubica el antiguo centro hospitalario “San Juan de Dios”.

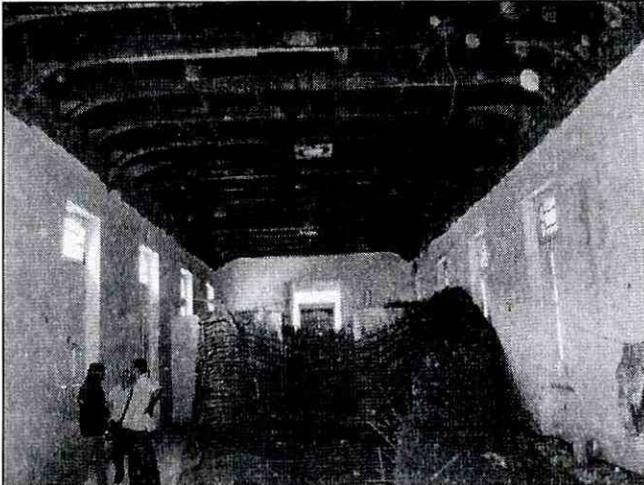
De esta manera, en las edificaciones de uno (1) y dos (2) niveles construidas en lo que según la inspección visual es mampostería simple provista de una cubierta en teja de barro soportada por entramados en madera y cielorrasos en esterilla de guadúa y barro, se han presentado colapsos parciales y/o totales de los cielorrasos en mención, así como grietas y fisuras de tendencia diagonal escalonada, vertical y horizontal, las cuales fueron identificadas tanto en muros divisorios como en muros de cerramiento. Por otra parte, es importante resaltar que en múltiples sectores de cubierta, se identificaron orificios por los cuales podría ingresar el agua lluvia, posiblemente generando la degradación acelerada de los entramados en madera que soportan las cubiertas, situación que posteriormente podría generar el colapso parcial y/o total de las edificaciones en comento, ya que según lo observado la estabilidad estructural de las mismas depende en un gran porcentaje de la estabilidad que presente su sistema de cubierta.

**Foto 4.** Se observa el entramado en madera que conforma el sistema de cubierta de una de las edificaciones en mampostería simple evaluadas. Adicionalmente se observan los escombros generados tras el colapso del cielorraso en esterilla de guadúa y barro.

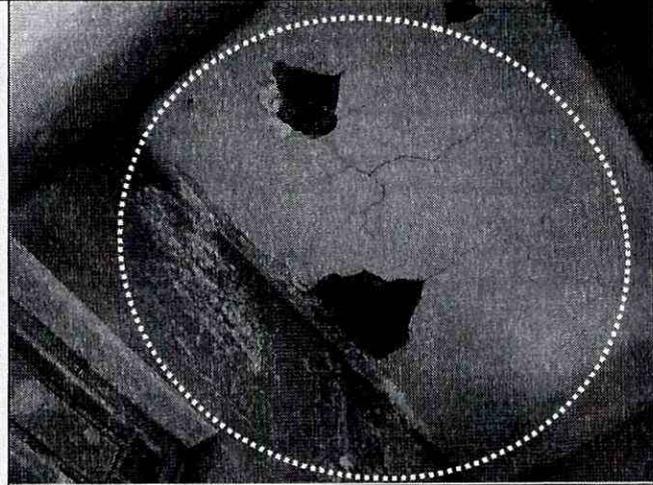
**Foto 5.** Se observan el alto deterioro del cielorraso y un alto grado de humedad en el sector. Se resalta que sectores de cielorraso en este estado podrían desprenderse en el corto plazo.

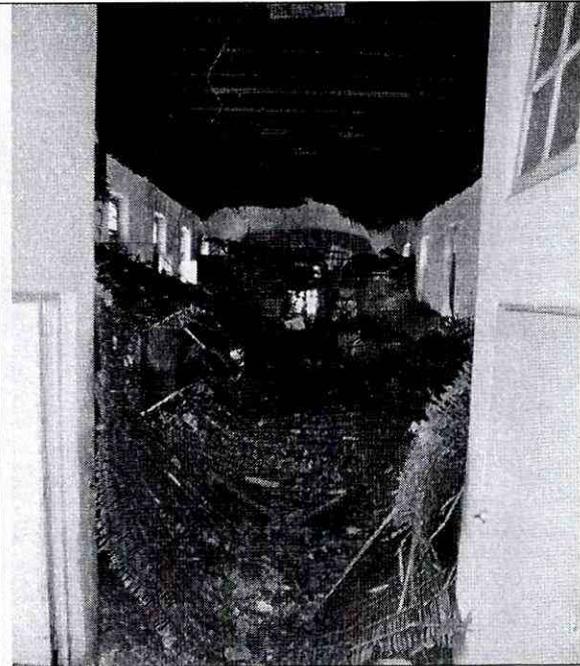
**Foto 7.** El colapso de algunos sectores de cielorraso, pondría generar la falla de los entrepisos, donde se han depositado los escombros.

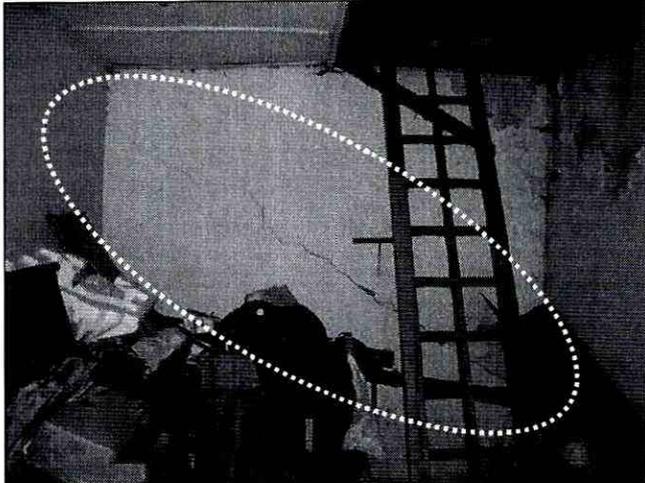
**Foto 8.** Se observa una de las grietas identificadas en los muros de cerramiento de las edificaciones evaluadas.

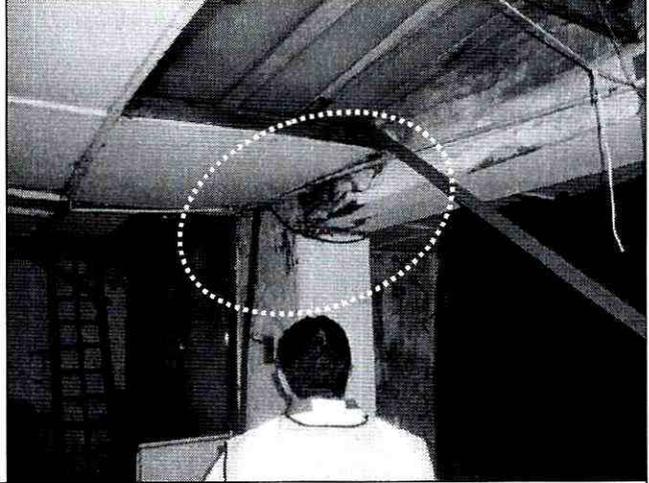
**Foto 9.** La humedad identificada en algunos sectores de las edificaciones evaluadas, podría genera el deterioro acelerado de elementos en madera que han sido dispuestos como vigas.

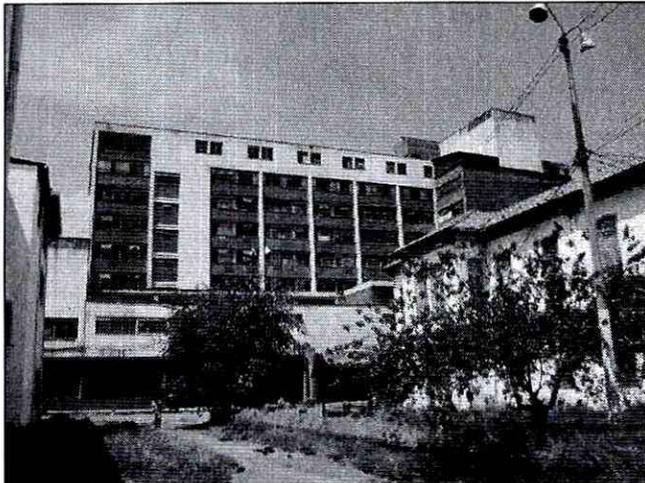
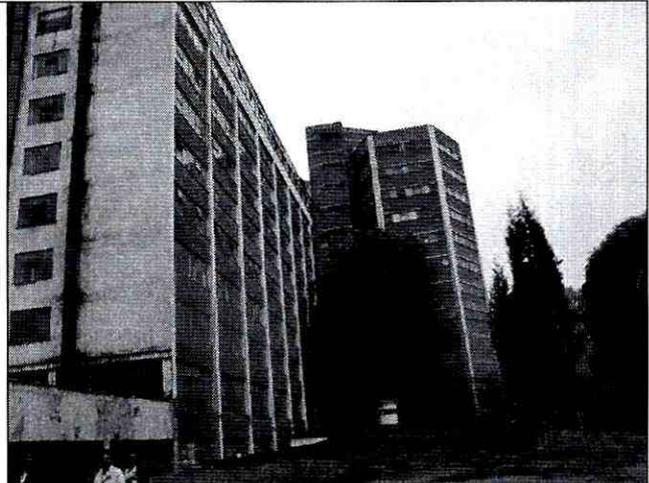
En la edificación de nueve (9) niveles, construida en lo que según la inspección visual con pórticos y entresijos en concreto reforzado y muros divisorios y de cerramiento no estructurales construidos en mampostería, no se identificaron daños en elementos estructurales tales como vigas y columnas, sin embargo se encontró un alto grado de deterioro en los elementos no estructurales que conforman el sistema de cielorraso, el cual ha sido afectado por colapsos parciales y presenta múltiples elementos que según su inspección visual y evaluación cualitativa podrían desprenderse en el corto plazo. Por otra parte, durante el recorrido por los diferentes niveles de la edificación se identificaron sectores con un alto contenido de humedad, situación que podría generar la degradación acelerada del refuerzo en vigas y columnas.

**Foto 10 y 11.** Vista general de la edificación de nueve (9) niveles construida en lo que según la inspección son pórticos y entrepisos en concreto reforzado, con muros divisorios y de cerramiento no estructurales en mampostería.

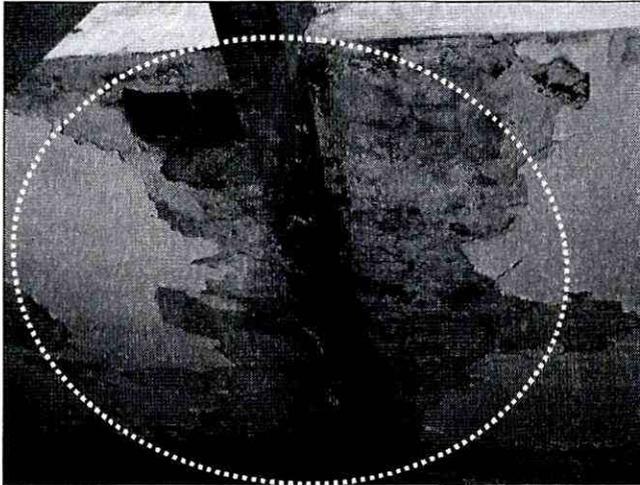
**Foto 12.** Se observa el deterioro y alto contenido de humedad identificado en las placas de entripiso en sectores aledaños a elementos estructurales de la edificación.

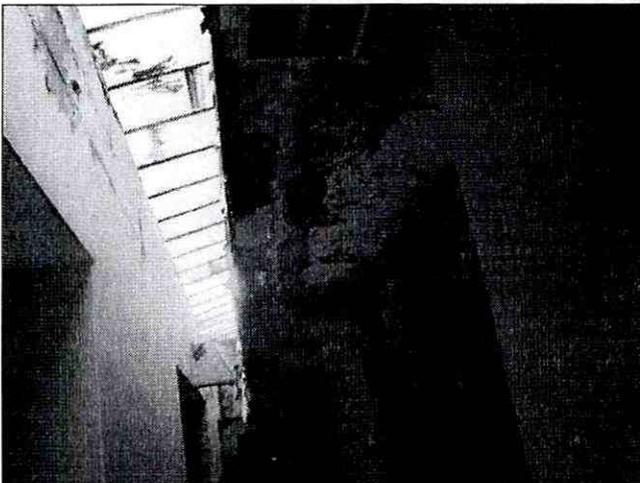
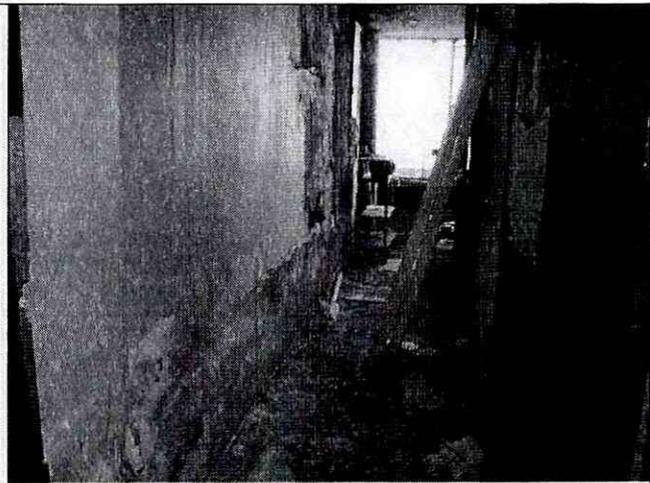
**Foto 14 y 15.** Se observa el alto contenido de humedad identificado en muros divisorios y de cerramiento. Se resalta que la humedad observada podría alcanzar el acero de refuerzo de los elementos estructural y generar su degradación acelerada, con el consecuente compromiso en la estabilidad estructural parcial y/o total de la edificación.

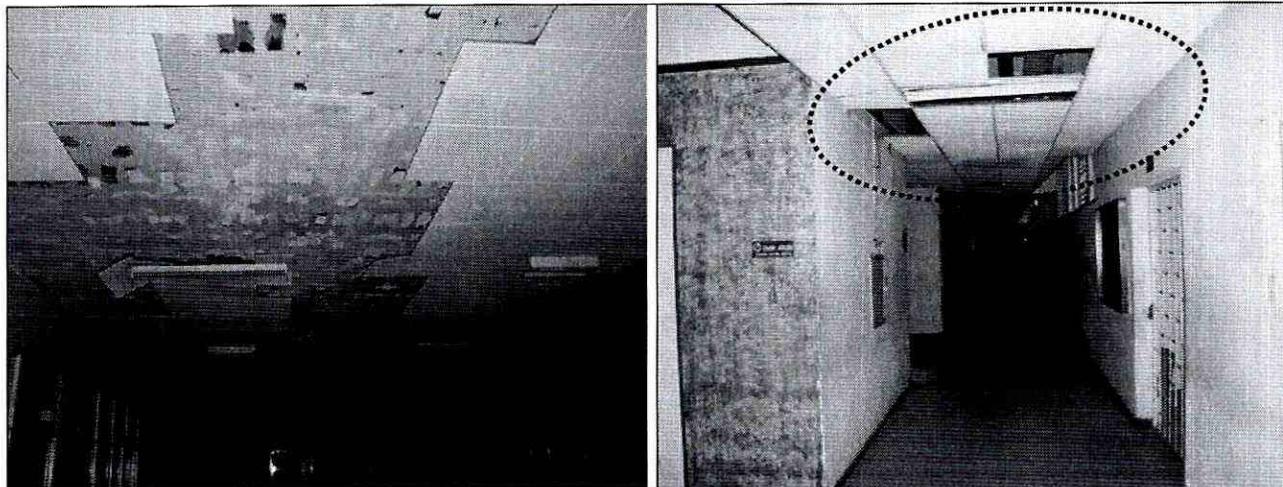
**Foto 16 y 17.** Se observan los elementos de cielorraso y algunos recubrimientos dispuestos en los entrepisos, que según lo observado podrían desprender en el corto plazo.

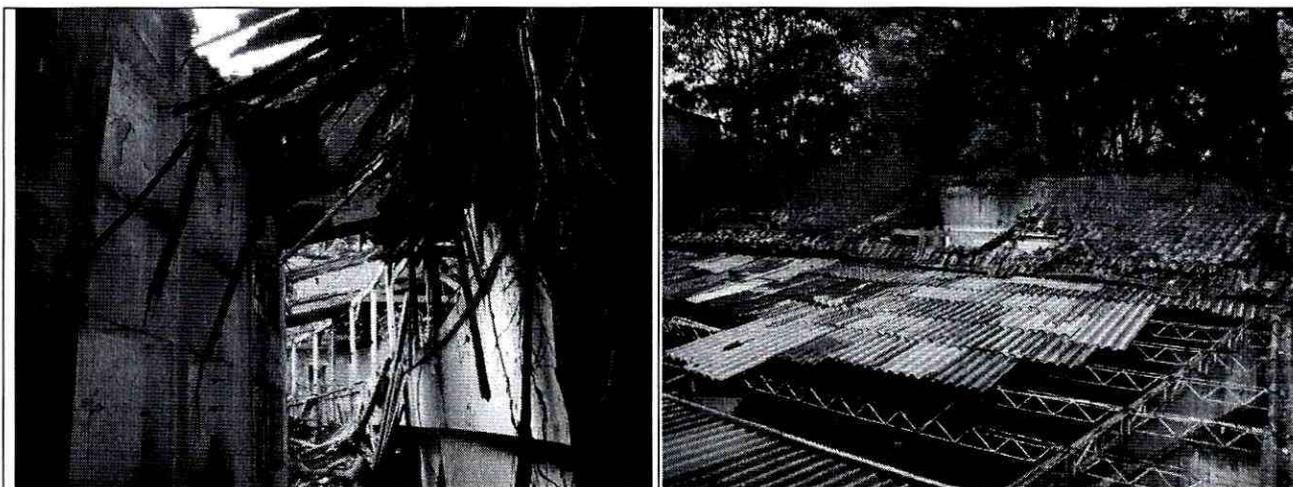
**Foto 18 y 19.** Se observa el alto grado de deterioro de las cubiertas en las edificaciones de uno y dos niveles construidas en mampostería simple.

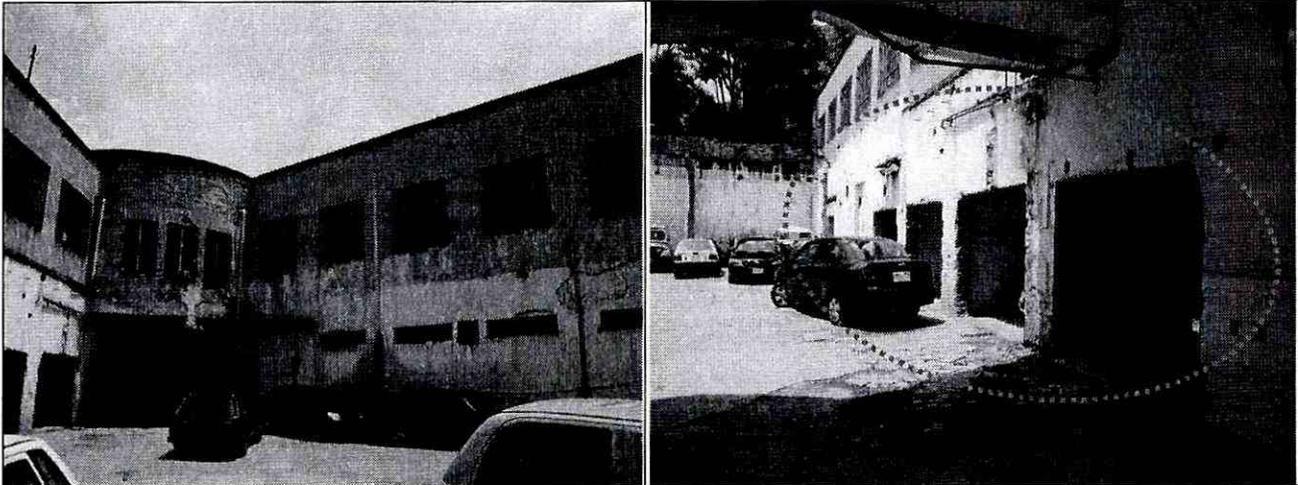
Es importante resaltar que en algunas de las edificaciones ubicadas al interior del predio de la Avenida Carrera 10 # 1 – 59 Sur, donde actualmente se ubica el antiguo centro hospitalario "San Juan de Dios", según lo observado se ha adelantado la demolición parcial y/o total de algunos de los muros divisorios y de cerramiento de las edificaciones evaluadas, situación que con base en la inspección visual no es posible comprobar, pero que de prestarse pondría generar un colapso súbito de las edificaciones posiblemente intervenidas y/o cambios abruptos en sus condiciones de estabilidad.

Foto 20 y 21. En una de las edificaciones de dos niveles ubicada en el costado sur del predio, se encontró evidencia de lo que según la inspección visual podría ser la demolición parcial y/o total de algunos muros divisorios y/o de cerramiento, situación que con base en la inspección visual no es posible comprobar, pero que de presentarse podría generar súbitamente el colapso parcial y/o total de la edificación intervenida.
