DIAGNÓSTICO TÉCNICO No. DI-4467
SUBDIRECCIÓN DE EMERGENCIAS
COORDINACIÓN DE ASISTENCIA TÉCNICA
RADICADO FOPAE # 2010ER4066 – EVENTO SIRE 105292

Se presentan agrietamientos de tendencias horizontal y escalonada en el sector norte del muro de cerramiento del costado oriental del predio de la Calle 74 No. 11-56, con riesgo de colapso de dicho elemento hacia el andén y la ciclovía localizadas en el costado occidental de la Carrera 11.

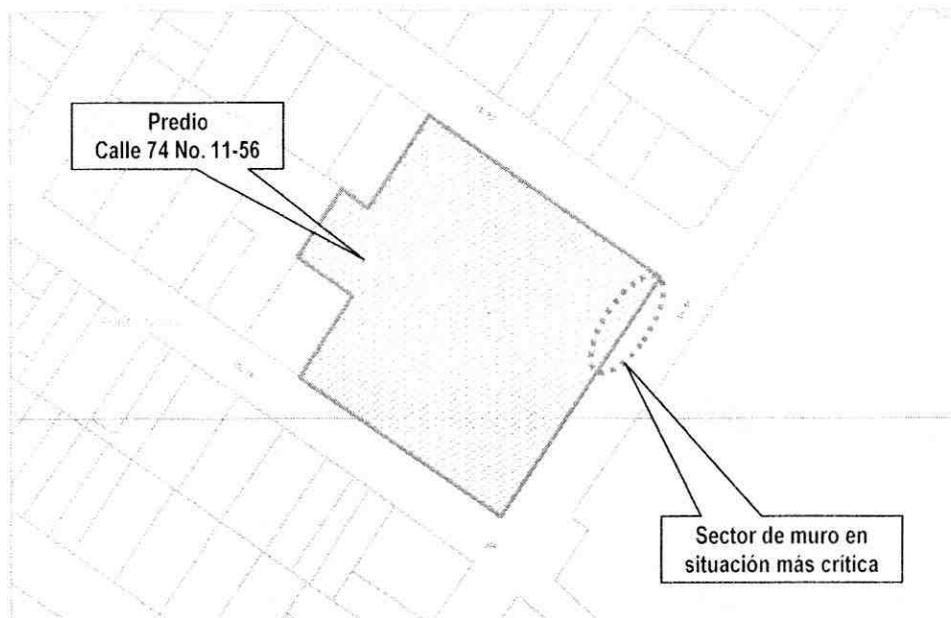
Figura 1. Localización del muro del costado oriental del predio de la Calle 74 No. 11-56, afectado por agrietamiento.

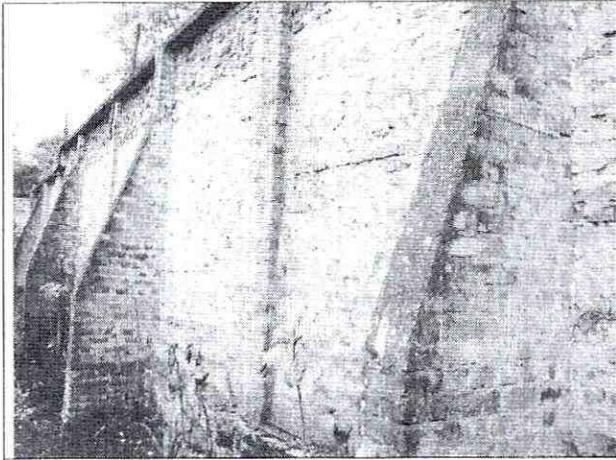
diferentes épocas, o que ha sido sometido a reparaciones o reconstrucciones a lo largo de su vida útil. De este modo, sobre el costado oriental, el sector norte del muro corresponde a la que parece ser la tipología original del mismo, en mampostería de ladrillo macizo (tolete), con contrafuertes de forma trapezoidal en mampostería ubicados hacia el interior del predio distanciados aproximadamente cada 5 m y en el punto intermedio entre dos contrafuertes un machón en mampostería conformado por doble ladrillo (Fotografía 1). El elemento es coronado por una cinta de concreto cuya función principal al parecer es servir de empotramiento de la tubería de acero que soporta una cerca de alambre de púas.

Foto 1. Tipología del muro en el sector norte del costado oriental. Apréciense los contrafuertes de forma trapezoidal en ladrillo.

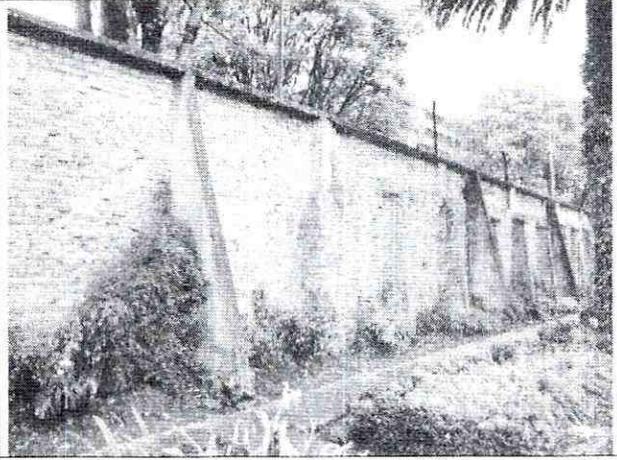
En el sector sur del muro del costado oriental se identificó otro tipo de contrafuertes en mampostería, que llegan hasta 2/3 de la altura del muro y que se ubican aproximadamente cada 2 m. Algunos de ellos han sido reemplazados por contrafuertes de forma triangular en concreto que llegan hasta la cinta de remate y se espacian variablemente entre 5 m y 8 m (Fotografía 2). Sobre el costado norte también se identificaron dos tipologías de muro: hacia el sector occidental la tipología es similar a la del sector sur del costado oriental (con contrafuertes triangulares de concreto), mientras que el extremo oriental corresponde a un muro en mampostería de ladrillo tolete con columnas de concreto reforzado ubicadas cada 5 m con contrafuertes trapezoidales ubicados al centro entre columna y columna; en este sector el muro es coronado por una viga de concreto (Fotografía 3). En toda la longitud del muro, este se encuentra apoyado en un cimiento, al parecer superficial, en piedra pegada (Fotografía 4).

Foto 2. Tipología de muro en el sector sur del costado oriental. Presenta contrafuertes de concreto de forma triangular que reemplazaron algunos contrafuertes de mampostería.

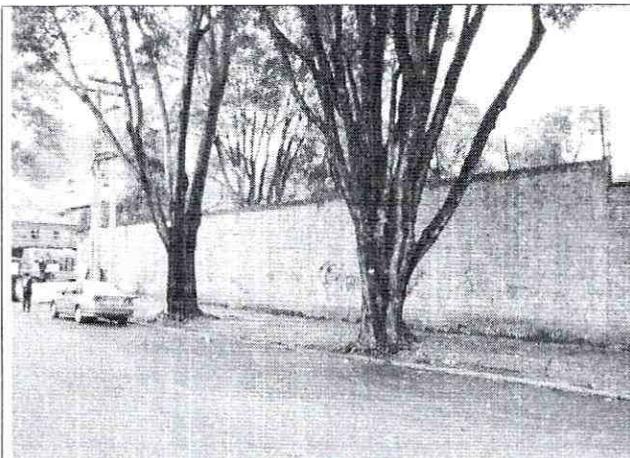
De manera adicional, se realizó inspección visual del muro del costado norte del predio (costado sur de la Calle 75), evidenciándose un sector del mismo con ligera pérdida de verticalidad hacia el andén, afectación cuyas causas probables son aquellas ya enumeradas para el muro del costado oriental. La condición actual de dicho sector del muro no ofrece riesgos en el corto plazo ante cargas normales de servicio, sin embargo, en el mediano plazo su grado de afectación puede aumentar y su estabilidad puede verse afectada; igualmente es un elemento altamente susceptible ante la ocurrencia de cargas dinámicas (sismo).

Foto 3. Vista exterior del sector oriental del muro del costado norte, el cual presenta columnas, contrafuertes y viga de concreto reforzado.

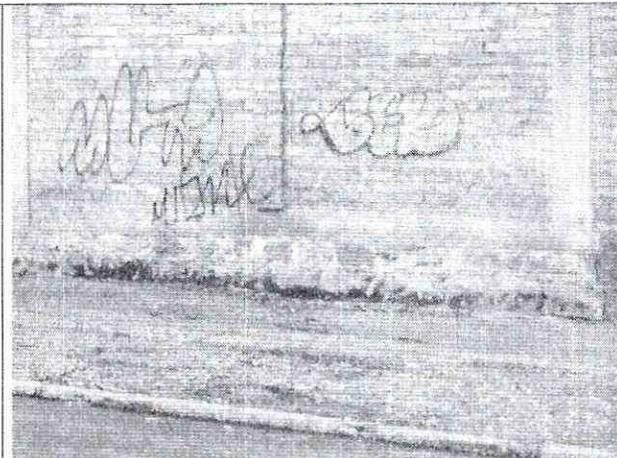
Foto 4. Elemento de cimentación del muro, construido en piedra pegada.

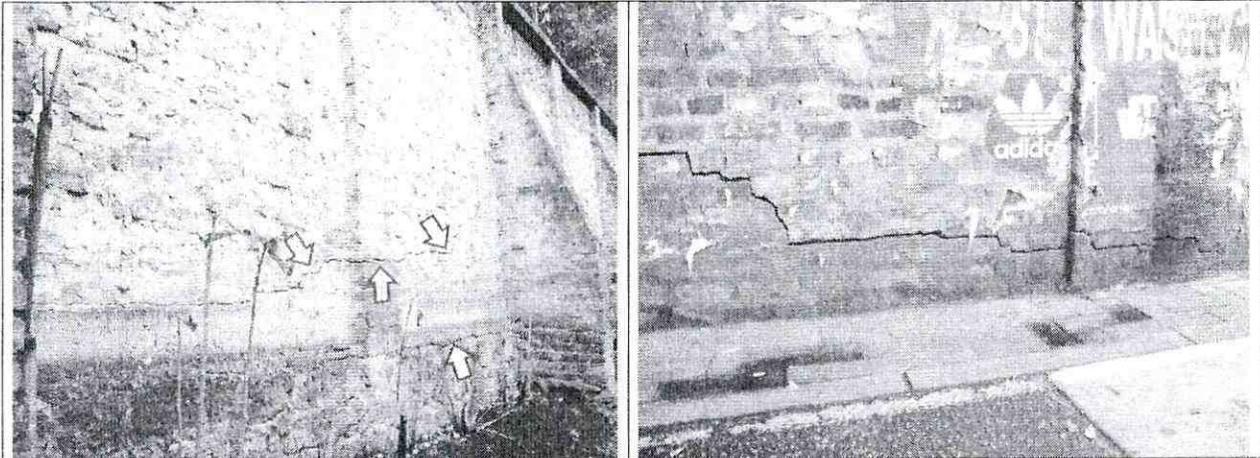
Con base en la inspección visual pudo establecerse que en el sector norte del muro del costado oriental del predio de la Calle 74 No. 11-56 presenta agrietamiento de tendencia horizontal, en algunos sectores ligeramente escalonado, con aberturas de hasta 1 cm y desplazamiento horizontal relativo entre las partes del muro separadas por la discontinuidad (Fotografías 5 y 6); los agrietamientos se concentran en la parte baja del muro y se presentan en un tramo de muro de aproximadamente 10 m de longitud; por el interior del predio pudo apreciarse que las grietas comprometen también los contrafuertes en mampostería. Las afectaciones del muro pueden comprometer su estabilidad estructural en el corto plazo ante cargas tales como la vibración inducida por el tráfico de vehículos pesados sobre la Carrera 11, o leves cargas

Entre las posibles causas que han generado las afectaciones observadas en el muro, se contemplan la acción radicular de los árboles sembrados sobre el andén del costado occidental de la Carrera 11 y ciclos de expansión y contracción en el terreno en el cual se cimentó el muro, asociados también a la variación de las precipitaciones y a la succión inducida por los árboles. Con respecto a lo primero, se destaca que sobre los bordes de las materas de los árboles, construidas en concreto, se encuentran agrietadas y deformadas; la deformación también involucra algunos sectores pequeños de la capa de rodadura de la ciclovía.

Fotos 5 y 6. Agrietamiento de tendencia horizontal, ligeramente escalonada, en la parte baja del sector norte del muro del costado oriental (izquierda, cara interna del muro; derecha, cara externa).

#	NOMBRE	DIRECCIÓN	P	A	N	DAÑOS EN VIVIENDA
1	Sor MARÍA LUISA MENDOZA Representante Legal	Primer Monasterio de la Visitación Calle 74 No. 11-56	400	300	100	Agrietamiento de tendencia horizontal, ligeramente escalonada, en el sector norte del muro de cerramiento del costado oriental del predio, de hasta 1 cm de abertura y con desplazamiento relativo entre las dos porciones del muro separadas por la discontinuidad.

- Al responsable y/o responsables del Primer Monasterio de la Visitación de Santa María, ubicado en el predio de la Calle 74 No. 11-56, y como medida para la mitigación del riesgo generado por el sector norte del muro de cerramiento del costado oriental, se recomienda **implementar de manera inmediata** y con el apoyo de personal idóneo un apuntalamiento preventivo del muro, o bien llevar a cabo el cerramiento o aislamiento del sector de la calzada peatonal que puede verse afectada por la caída de fragmentos y escombros de mampostería ante un eventual colapso o falla del muro en comento. Dicho aislamiento no debe implementarse simplemente con cinta de señalización, sino en algún material que garantice que las personas no se van a acercar a la zona que ofrece riesgo a la integridad física de las personas.

- En caso de no existir restricciones o condicionamientos al uso del suelo, se recomienda al responsable y/o responsables del Primer Monasterio de la Visitación de Santa María, ubicado en el predio de la Calle 74 No. 11-56, implementar de manera inmediata acciones para el mantenimiento, reforzamiento y rehabilitación, o para la demolición y reemplazo del muro de cerramiento de los costados oriental y norte del predio, esto es, sobre la Carrera 11 y la Calle 75, de modo que se mitigue la situación de riesgo público que genera la posibilidad de colapso o caída de dicho elemento, especialmente sobre el andén y ciclovía del costado occidental de la Carrera 11. Dichas acciones deben ser ejecutadas con el apoyo de personal idóneo, garantizando que se cumplan los requerimientos establecidos en la Ley 400 de 1997 (Decreto 33 de 1998 - Norma Colombiana de Diseño y Construcción Sismo Resistente), de acuerdo con la normatividad vigente para el barrio, para lo cual se deben tramitar los permisos y licencias respectivos

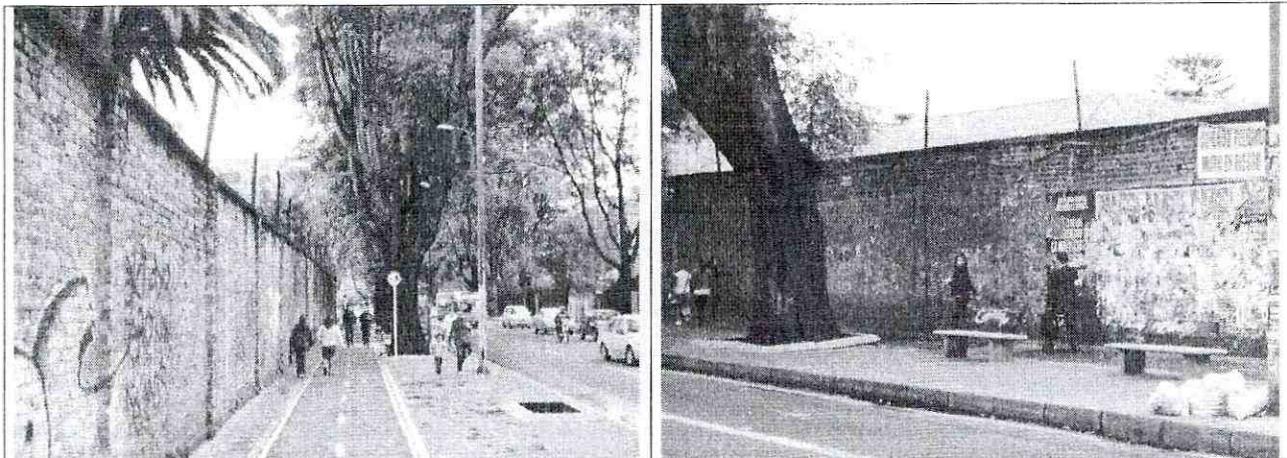
Es importante destacar que el andén del costado occidental de la Carrera 11 presenta un ancho estimado de 3.50 m. La zona más cercana al paramento del muro, con un ancho aproximado de 1.50 m, es ocupado por un andén de ancho muy reducido y una ciclovía; los 2 m restantes, cercanos a la calzada vehicular, son el sector en el que se encuentra sembrada una hilera de árboles, probablemente urapanes, los cuales presentan troncos de hasta 1 m de diámetro (Fotografía 7). Por lo anterior, los peatones y ciclistas que se desplazan sobre el costado occidental de la Carrera 11 se ven obligados a desplazarse muy cerca del muro en condición de riesgo, en la zona de probable caída de los escombros del mismo ante un eventual colapso. De manera preventiva, los responsables del Monasterio colocaron carteles que advierte la condición de riesgo en la que se encuentra el muro, pero dichas medidas no son suficientes para evitar el desplazamiento de las personas por la zona adyacente al elemento afectado (Fotografía 8).

Foto 7. Vista de la calzada peatonal del costado occidental de la Carrera 11. De derecha a izquierda, la hilera de árboles, la ciclovía, una franja estrecha de andén y el muro de cerramiento.

Foto 8. Vista del sector de la calzada peatonal con situación de riesgo. En la esquina superior derecha se aprecia el aviso preventivo colocado por los responsables del Monasterio.
