DIAGNÓSTICO TÉCNICO No. DI-4474
SUBDIRECCIÓN DE EMERGENCIAS
COORDINACIÓN DE ASISTENCIA TÉCNICA
EVENTO SIRE No. 105472

DIRECCIÓN:	Carrera 27 A No. 73 B – 30 Sur	ÁREA DIRECTA:	0.02 Ha	
BARRIO:	Tabor Altaloma	POBLACIÓN ATENDIDA:	2	
UPZ:	67 Lucero	FAMILIAS:	3	ADULTOS
LOCALIDAD:	19 – Ciudad Bolívar	PREDIOS EVALUADOS:	9	NIÑOS:
CHIP:		DOCUMENTO REMISORIO:	CR-8222

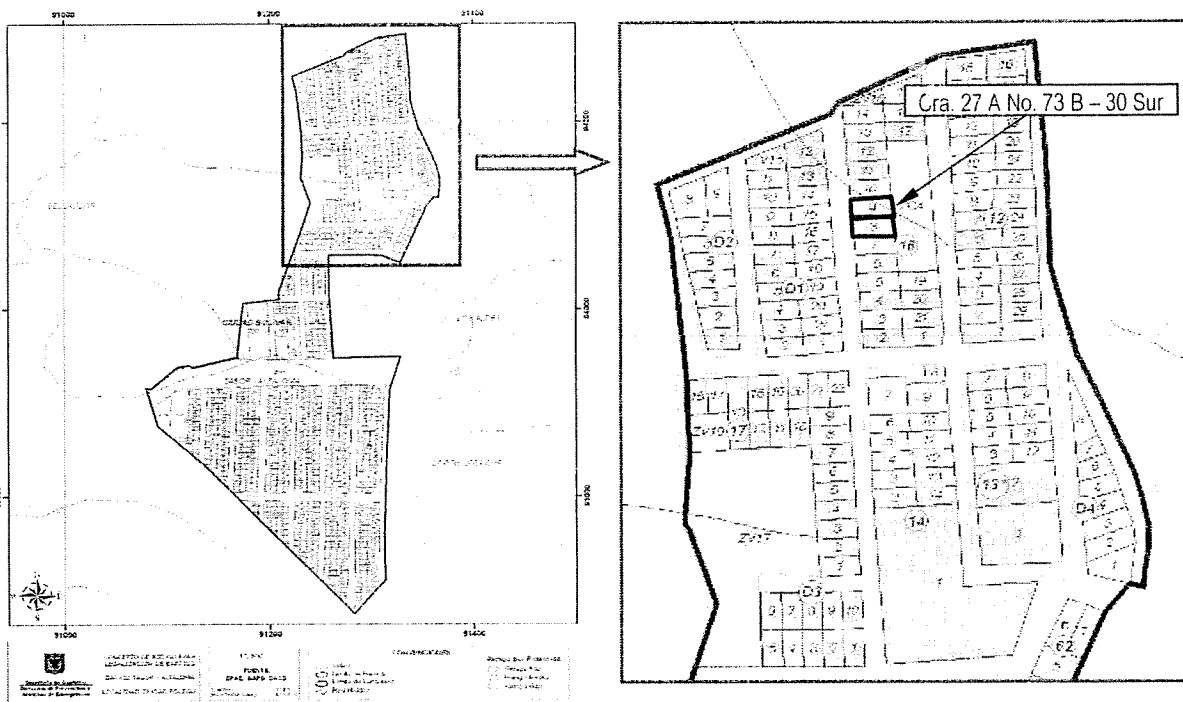
Sin embargo, y de acuerdo con el Concepto Técnico de Riesgos, el predio de la Carrera 27 A No. 73 B – 30 Sur y el vecino a éste por el costado sur corresponden a los lotes 9 y 8 respectivamente de la Manzana 16. Para el predio 9 se determinó una condición de Amenaza Alta ante fenómenos de remoción en masa, por encontrarse localizado sobre suelos residuales desarrollados sobre areniscas competentes, cubiertos por una capa delgada de rellenos y suelos orgánicos, en terrenos de pendiente moderada a alta, en los que por la ausencia de un manejo de aguas residuales se ha acentuado los procesos de reptación, para el predio 8 se definió una condición de Amenaza Media ante estos mismos procesos por encontrarse localizado sobre rocas arenosas altamente fracturadas y meteorizadas a lo largo de los lineamientos de pendientes, algunas veces cubiertos por una capa delgada de suelo. Finalmente para los dos predios se determinó una condición de Riesgo Medio para el cual se recomienda mejoramiento de prácticas constructivas, reforzamiento estructural de las viviendas y construir con especificaciones técnicas acordes a las condiciones del terreno, y la adecuación de vías, pavimentación y obras de drenaje y de esta manera evitar, que cualquier intervención inadecuada en esta zona, pueda generar procesos de remoción en masa (Figura 1).

Figura 1. Localización y condición de riesgo según el CT-4419 del predio localizado en la Cra. 27 A No. 73 B – 30 Sur, Barrio Tabor Altaloma, Localidad de Ciudad Bolívar

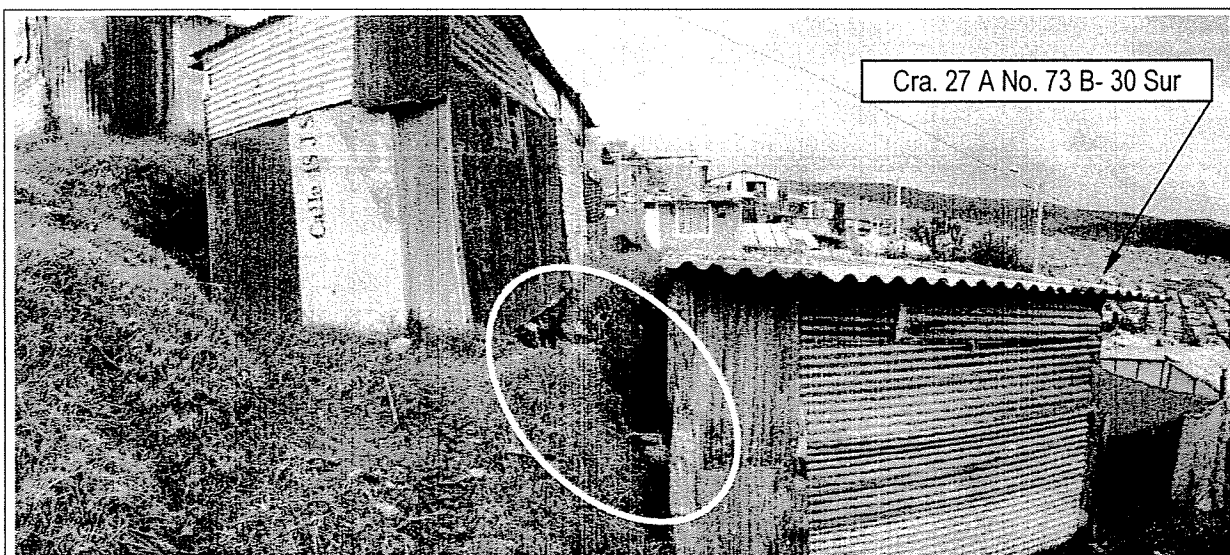
Se presentó desprendimiento de materiales desde el extremo oriental un talud de conformación mixta, con relleno hacia el extremo oriental y corte hacia el extremo occidental, conformado entre predios privados posiblemente para el emplazamiento de las viviendas, y compuesto por suelos (en el relleno) y roca alterada (en el corte). El talud afectado tiene una altura promedio de 2,0 m y una longitud de 6,0 a 8,0 m, y presenta como medida de contención de los rellenos una

estructura conformada en sacos de suelo; hacia el sector del corte no se observan obras de estabilización. Se observa igualmente una cuneta conformada directamente sobre el terreno natural hacia la pata del talud para el manejo de aguas de escorrentía superficial; la corona carece de estructuras de este tipo (**Fotografía 1**).

La ocurrencia del desprendimiento de materiales se asocia con la saturación del terreno por las fuertes lluvias ocurridas en los últimos días, manejo inadecuado generalizado de las aguas lluvias y residuales del sector, y deficiencias en la estructura en sacos de suelo-cemento que sirve de contención al relleno del extremo oriental del talud.

Fotografía 1. Vista general de los predios afectados por desprendimiento de materiales desde el tramo de talud conformado en relleno (costado oriental). En la ladera en que se emplazan estas viviendas se observan evidencias de antiguos procesos de inestabilidad del terreno tipo reptación.

- Igualmente, en el caso de no existir restricciones y/o condicionamientos al uso del suelo para los predios ubicados en la Cra. 27 A Sur No. 73 B – 30 Sur y al costado sur de éste, se recomienda a los responsables de los mismos implementar medidas de estabilización para el talud de corte y relleno existente entre los dos predios con el fin de garantizar la estabilidad del mismo y prevenir que se presenten nuevos desprendimientos de materiales; estas acciones deben ser adelantadas con el apoyo de personal idóneo, de acuerdo con la normatividad vigente y para lo cual se deben tramitar los permisos y licencias respectivos.

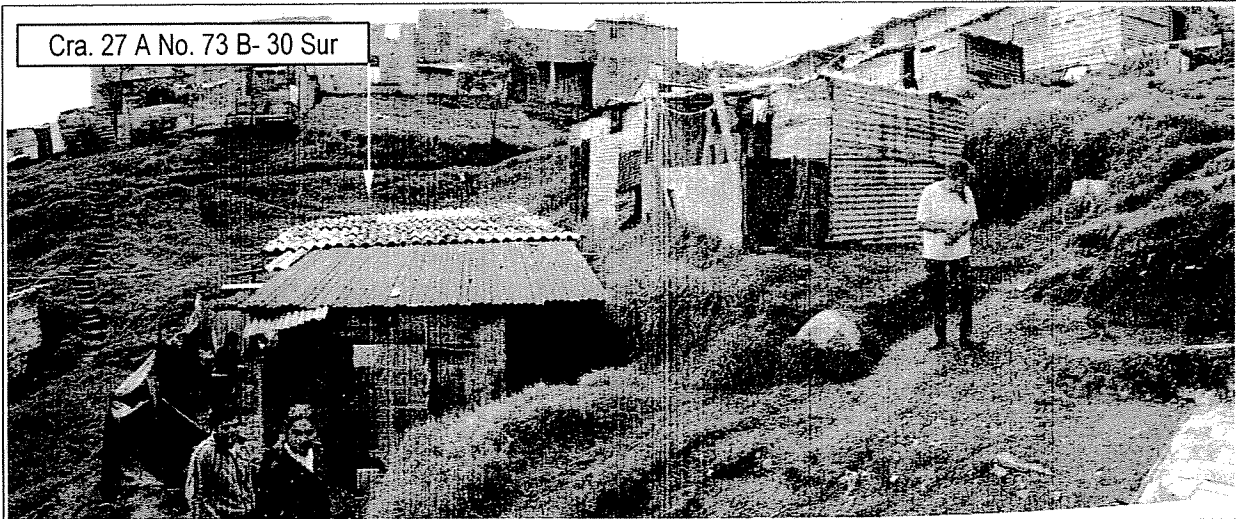
Los predios afectados por este desprendimiento de materiales, y que se localizan hacia la parte alta y baja de talud, corresponden a edificaciones de un nivel construidas en materiales de recuperación (principalmente láminas de zinc y madera), con algunos muros en mampostería simple, con cubierta liviana en tejas de zinc y piso afirmado sobre el terreno natural. Estas dos edificaciones carecen de elementos estructurales de amarre y contención que le aporten rigidez a las mismas (tipo vigas y columnas), así como de sistemas adecuados de cimentación (**Fotografía 2**).

Fotografía 2. Vista general desde el costado occidental de los predios evaluados. Se observan en primer plano y al fondo, las características de la ladera y las huellas de antiguos procesos de reptación.

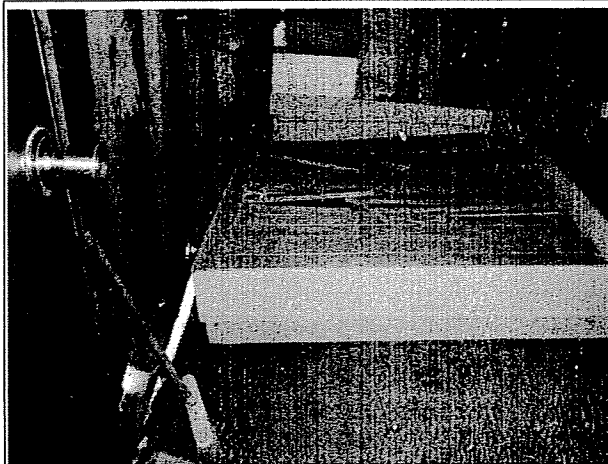
Debido al desprendimiento de materiales del talud, el predio localizado en la parte superior del mismo presenta afectación por hundimiento del piso en la habitación de la parte posterior de la vivienda (**Fotografía 3**), situación que compromete temporalmente la funcionalidad de la edificación. La afectación generada por la inestabilidad en el talud se relaciona con el empuje del muro de cierre del costado sur de la edificación, sin llegar a comprometer la estabilidad ni habitabilidad de la misma (**Fotografía 4**).

Fotografía 3. La afectación del predio ubicado en la parte superior del talud se relaciona con hundimiento del piso de la habitación posterior de la vivienda.

NOMBRE	DIRECCIÓN	P	A	N	DAÑO EN PREDIOS
2	María Elena Galindo	Al costado sur del predio anterior	6	3	3	Hundimiento del piso en la habitación de la parte posterior de la edificación por pérdida del material de cimentación de la vivienda.

- Inspección visual del sector en que se localiza la vivienda de la Cra. 27 A No. 73 B – 30 Sur, Barrio Tabor Altaloma, Localidad de Ciudad Bolívar.
- Solicitud de restricción parcial de uso de la habitación de la parte posterior del predio localizado al costado sur de la vivienda con nomenclatura Cra. 27 A No. 73 B – 30 Sur, habitada por la Sra. María Elena Galindo y su familia, mediante el Acta No. 003441, firmada por la Sra. María del Carmen González, madre de la responsable del predio. La solicitud es de carácter temporal y preventivo hasta tanto se garanticen condiciones de estabilidad del talud y se recupera el relleno que sirve de terreno de fundación de la vivienda.

- A los responsables de los predios evaluados, mantener la restricción parcial de uso solicitada mediante las actas respectivas, hasta tanto se recuperen y garanticen las condiciones de estabilidad del talud existente entre dichos predios.

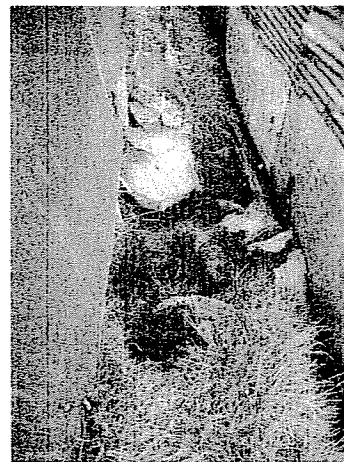
Fotografía 4. La afectación del predio ubicado en la parte baja del talud (Cra. 27 A No. 73 B – 30 Sur), se relaciona con empuje del muro de cerramiento del costado sur de la vivienda, conformado en madera.

NOMBRE	DIRECCIÓN	P	A	N	DAÑO EN PREDIOS
1	Victor Viuche	Cra. 27 A No. 73 B – 30 Sur	3	2	1	Ligera pérdida de verticalidad por empuje del muro de cerramiento del costado sur del predio.

- Solicitud de restricción parcial de uso del costado sur de la habitación posterior del predio localizado en la Cra. 27 A No. 73 B – 30 Sur, habitada por el Sr. Víctor Viuche y su familia, mediante el Acta No. 003442. La solicitud es de carácter temporal y preventivo hasta tanto se garanticen condiciones de estabilidad del talud y se realice el retiro de los materiales depositados entre la pata del talud y el muro de cerramiento de la vivienda.
