DIAGNÓSTICO TÉCNICO DI-4477
SUBDIRECCIÓN DE EMERGENCIAS
COORDINACIÓN DE ASISTENCIA TÉCNICA
EVENTO SIRE 105417

1. DATOS GENERALES DEL EVENTO:

DIRECCIÓN:	Transversal 19A # 101 – 10 Transversal 19A # 101 – 42 Transversal 19A # 101 – 50 Avenida Carrera 19 # 100 - 59	ÁREA DIRECTA:	0.1 Hectáreas				
BARRIO:	Sector Catastral Santa Bárbara	POBLACIÓN ATENDIDA:	100				
UPZ:	16 – Santa Bárbara	FAMILIAS	12	ADULTOS	80	NIÑOS	20
LOCALIDAD:	1 - Usaquen	PREDIOS EVALUADOS	4				
CHIP:	AAA0102UTHY	DOCUMENTO REMISORIO	CR - 8227

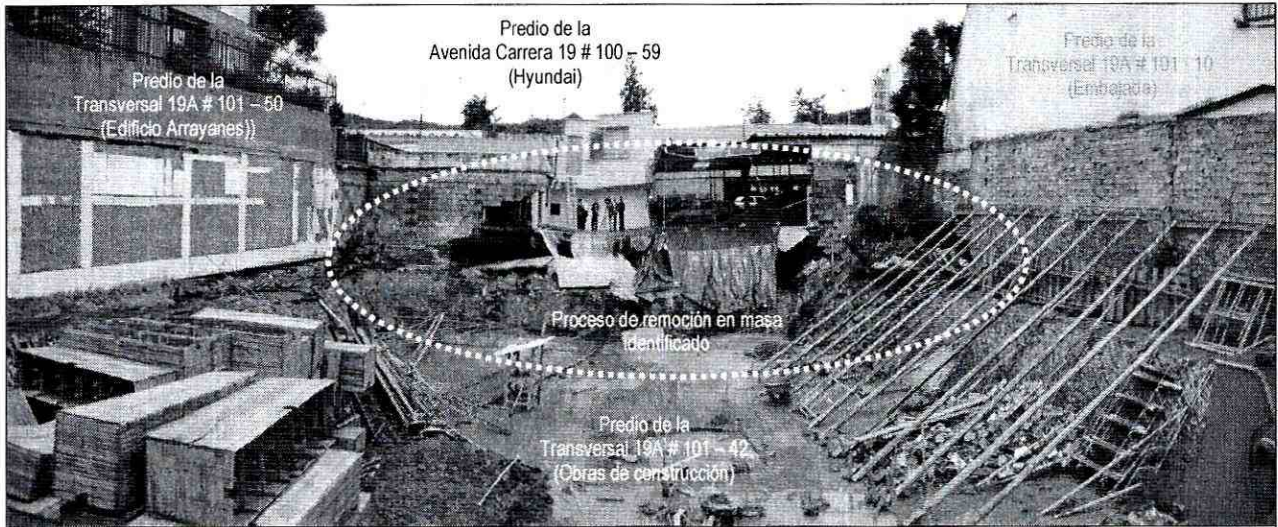
Se presentó la falla de los taludes de corte del costado oriental del predio de la Transversal 19A # 101 – 42, Sector Catastral Santa Bárbara de la Localidad de Usaquen; predio donde según lo observado se adelantan labores de excavación del terreno por parte de la Constructora "Baluarte Construcciones y Diseños", la cual según lo observado ha generado taludes en los cuatro (4) costados del predio en mención, con altura cercana a los tres (3) metros y pendiente de aproximadamente ochenta (80) grados, carentes según lo observado durante la visita técnica realizada, tanto de medidas de estabilización y/o protección, así como de medidas para el manejo de las aguas de escorrentía superficial y subsuperficial. De esta manera, tras la falla de los taludes de corte en mención se movilizaron y depositaron al interior de la excavaciones realizadas, aproximadamente veinte (20) metros cúbicos de material, conformados por suelo orgánico producto de la falla de los taludes de corte en concreto y escombros producto del colapso parcial de las edificaciones emplazadas en el predio de la Avenida Carrera 19 # 100 – 59 donde se ubica una sucursal de la firma Hyundai y el predio de la Transversal 19A # 101 – 10 donde se ubica la embajada de Egipto (Ver figura 1).

Entre las posibles causas por las cuales se presentaron los daños identificados en el predio de la Transversal 19A # 101 – 10 donde se ubica la embajada de Egipto, en el predio de la Avenida Carrera 19 # 100 – 59 y en el predio de la Transversal 19A # 101 – 50, están los movimientos diferenciales y excesivos experimentados por el terreno a causa de las excavaciones realizadas en el predio de la Transversal 19A # 101 – 42, por parte de la Constructora "Baluarte Construcciones y Diseños".

Foto 2. Se observa el proceso de remoción en masa que según lo observado afectó los taludes de corte posiblemente realizados durante las labores de construcción adelantadas en el predio de la Transversal 19A # 101 - 42, por parte de la Constructora "Baluarte Construcciones y Diseños". Se observan los elementos en madera posiblemente dispuestos como medida de estabilización de los muros de cerramiento de la edificación emplazada en el predio de la Transversal 19A # 101 - 10 donde se ubica la embajada de Egipto.

6. A los responsables del proyecto urbanístico que se adelanta en el predio de la Transversal 19A # 101 – 42, realizar de manera urgente e inmediata un estudio geotécnico y estructural que permita descartar la relación entre las afectaciones evidenciadas en los predios contiguos al predio en mención y las actividades de construcción y excavación del proyecto urbanístico en comento; y que permita demostrar que, en cumplimiento del Capítulo A.6.5, el Título H y en general de las Normas de Diseño y Construcción Sismorresistente NSR-98 (Ley 400 de 1997) y de los Artículos 15 y 16 del Decreto 332 de 2004, durante las etapas de diseño y construcción del proyecto urbanístico se tuvieron en cuenta la susceptibilidad,

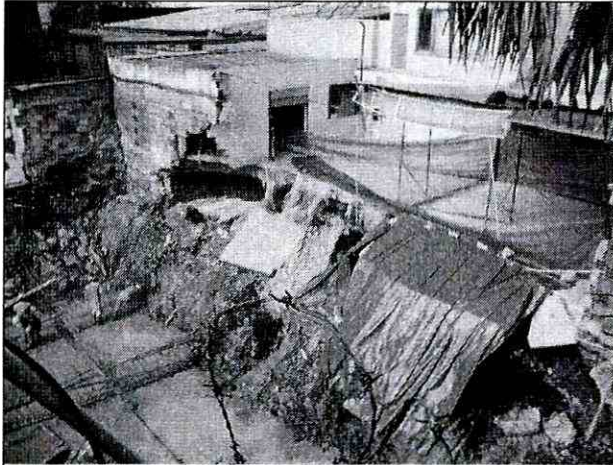
El predio de la Avenida Carrera 19 # 100 – 59, es ocupado por edificaciones de uno (1) y dos (2) niveles, construidas según lo observado en mampostería simple, pórticos en concreto reforzado y estructura metálica. De esta manera, aproximadamente unos veinte (20) metros cuadrados de la superficie original del predio de la Avenida Carrera 19 # 100 – 59, en límites con las excavaciones adelantadas en el predio de la Transversal 19A # 101 – 42, fueron directamente afectados por el proceso de remoción identificado, por lo que en el sector en mención, se presentó el colapso de aproximadamente diez (10) metros lineales del muro de cerramiento del predio de la Avenida Carrera 19 # 100 – 59, así como el colapso parcial de las estructuras allí emplazadas. Por otra parte es importante resaltar que según la evaluación cualitativa, la estabilidad y la habitabilidad del predio de la Avenida Carrera 19 # 100 – 59, no se encuentran comprometidas en su totalidad por los daños identificados, dada la distribución espacial de las edificaciones allí emplazadas, su sistema constructivo y la extensión propia del predio, sin embargo la estabilidad y habitabilidad de una franja de terreno de aproximadamente diez (10) metros de ancho, medida desde la corona de los taludes de corte realizados según lo observado por la Constructora "Baluarte Construcciones y Diseños" en el predio de la Transversal 19A # 101 – 42, presenta compromiso en el corto plazo bajo cargas normales de servicio, razón por la cual se recomendó su restricción de uso hasta tanto se garanticen sus condiciones de estabilidad y habitabilidad (ver figura 1).

Foto 3. Costado oriental del predio de la Transversal 19A # 101 – 42. Se observan los daños generados en el predio de la Avenida Carrera 19 # 100 – 59, donde se ubica una edificación a cargo de la firma Hyundai.

4	Luna Salinas Iván Calderón	Avenida Carrera 19 # 100 - 59	3157951566	30	30	0	En el costado occidental del predio, se presentó la falla parcial del terreno de cimentación de la edificación emplazada en el mismo. Adicionalmente se presentó el colapso parcial de aproximadamente 8 metros del muro de cerramiento del costado occidental del predio, así como el colapso parcial de una estructura en acero emplazada en el sector en mención.

3. La estabilidad estructural y la habitabilidad de la edificación emplazada en el predio de la Avenida Carrera 19 # 100 – 59 donde se ubica una sucursal de la firma Hyundai, **NO** se encuentran comprometidas en su totalidad en el corto plazo bajo cargas normales de servicio, por los daños identificados en la misma, sin embargo dada la severidad de los daños identificados en el costado occidental del predio, se recomienda mantener restricción de uso de una franja de terreno de aproximadamente 10 metros de ancho, medida desde la corona de los taludes de corte realizados según lo observado por la Constructora “Baluarte Construcciones y Diseños” en el predio de la Transversal 19A # 101 – 42. Acción a desarrollar hasta tanto se garanticen las condiciones de estabilidad estructural y habitabilidad del sector en mención, así como las condiciones de estabilidad del terreno y taludes de corte en el predio de la Transversal 19A # 101 – 42 donde se adelantan labores construcción por parte de la Constructora “Baluarte Construcciones y Diseños”.

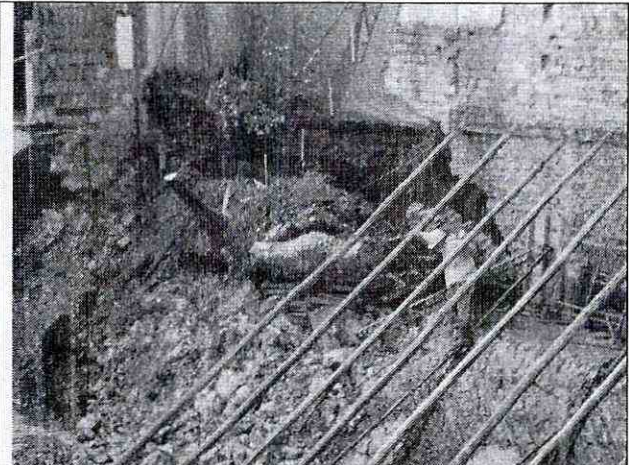
Foto 4. Se observa el colapso parcial del muro de cerramiento del costado norte del predio de la Transversal 19A # 101 – 10, donde se emplaza una edificación de un (1) nivel a cargo de la embajada de Egipto.

#	NOMBRE	DIRECCIÓN	TELÉFONO	P	A	N	DAÑOS EN EL PREDIO
1	Embajada de Egipto (Sayed Elsaheey)	Transversal 19A # 101 - 10	3204849262	15	15	0	En el costado Norte oriental del predio, se presentó la falla parcial del terreno de cimentación de la edificación emplazada en el mismo. En los muros divisorios y de cerramiento del predio se identifican grietas de tendencia vertical y diagonal, con longitud de hasta 4 metros y abertura de 2 milímetros; daños que según su inspección visual comprometían la estabilidad estructural y habitabilidad del predio en el corto plazo bajo cargas normales de servicio.
2	Constructora "Baluarte Construcciones y Diseños"	Transversal 19A # 101 - 42	6910127	30	30	0	Se presentó la falla de los taludes de corte del costado oriental del predio.
3	Nancy Gallo	Transversal 19A # 101 - 50	3138299208	40	25	15	Se identifican grietas en los muros no estructurales del costado oriental del predio, con daños principalmente concentrados en el primer nivel de la edificación hacia la zona de jardín posterior del predio.

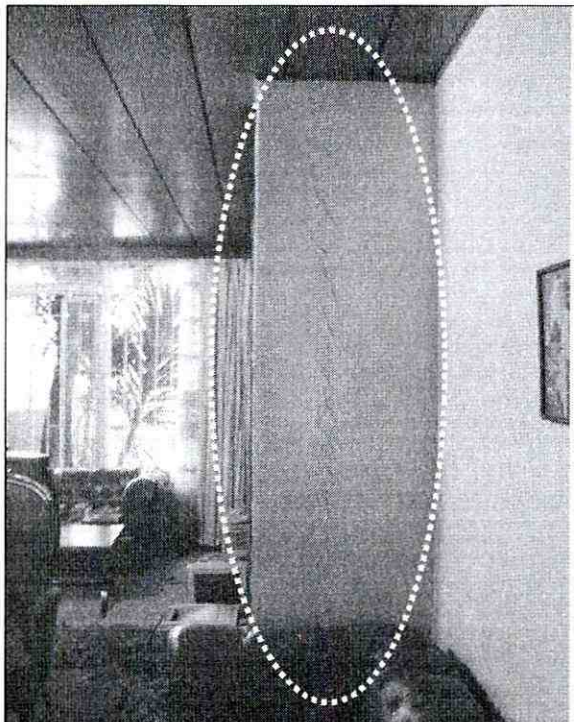
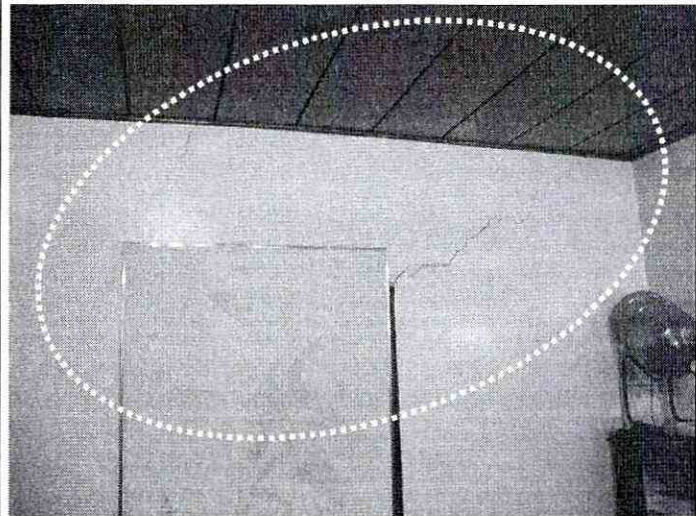
En el predio de la Transversal 19A # 101 – 10 donde se ubica la embajada de Egipto, se emplaza una edificación de dos (2) niveles en mampostería simple, con entepiso en concreto reforzado y deficiencias constructivas relacionadas con la falta de elementos de confinamiento y amarre del tipo vigas y columnas; edificación en la cual se observaron grietas de tendencia vertical, horizontal y diagonal escalonada, con longitud de hasta cinco (5) metros y abertura de cinco (5) milímetros, con daños

principalmente concentrados en los muros divisorios y de cerramiento de la edificación, la cual según su inspección visual y evaluación cualitativa, presenta compromiso en su estabilidad estructural y en su habitabilidad, en el corto plazo bajo cargas normales de servicio.

Foto 5 y 6. Se observan las grietas identificadas en el predio de la Transversal 19A # 101 – 10, donde se ubica la embajada de Egipto. Según lo observado los daños observados comprometen la estabilidad estructural y la habitabilidad del predio.

1. La estabilidad estructural y la habitabilidad de la edificación emplazada en el predio de la Transversal 19A # 101 – 10 donde se ubica la embajada de Egipto, se encuentran comprometidas en el corto plazo bajo cargas normales de servicio, por los daños identificados en la misma, razón por la cual se recomienda a sus responsables evacuarla de manera

temporal y preventiva, hasta tanto se garanticen sus condiciones de estabilidad estructural y habitabilidad, así como las condiciones de estabilidad del terreno y taludes de corte en el predio de la Transversal 19A # 101 – 42 donde se adelantan labores construcción por parte de la Constructora “Baluarte Construcciones y Diseños”. Por otra parte es importante resaltar que las labores de relocalización transitoria de la edificación deben ser apoyadas por los responsables de la situación de emergencia.

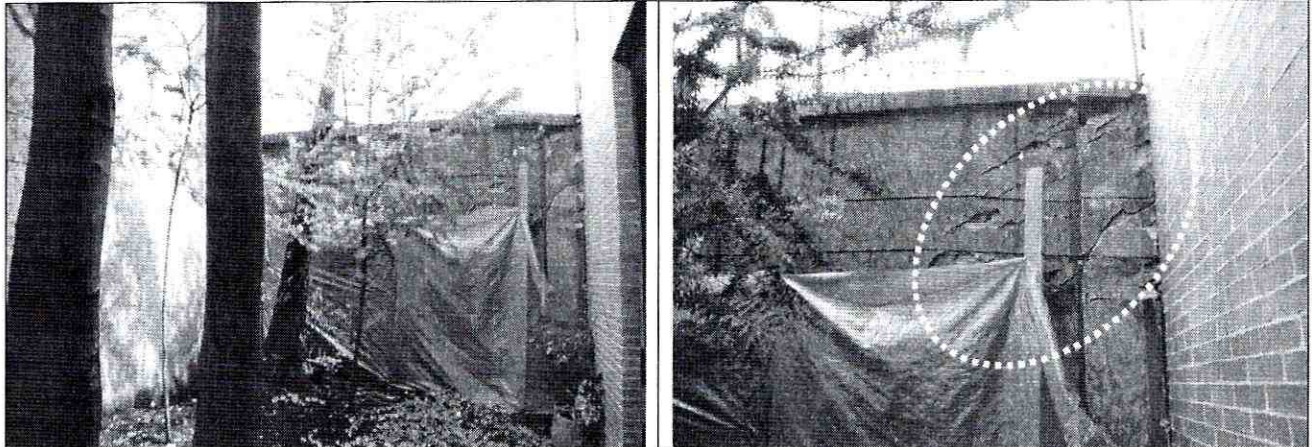
Foto 7 y 8. Se observan las grietas identificadas en los muros de cerramiento del costado oriental del predio de la Transversal 19A # 101 - 10, donde se ubica una zona de jardín.
