<h2>DIAGNÓSTICO TÉCNICO</h2>	Código:	GAR- FT - 03
		Versión:	01
		Código documental:

DIAGNÓSTICO TÉCNICO DI-4478
SUBDIRECCIÓN DE EMERGENCIAS
COORDINACIÓN DE ASISTENCIA TÉCNICA
EVENTO 105448

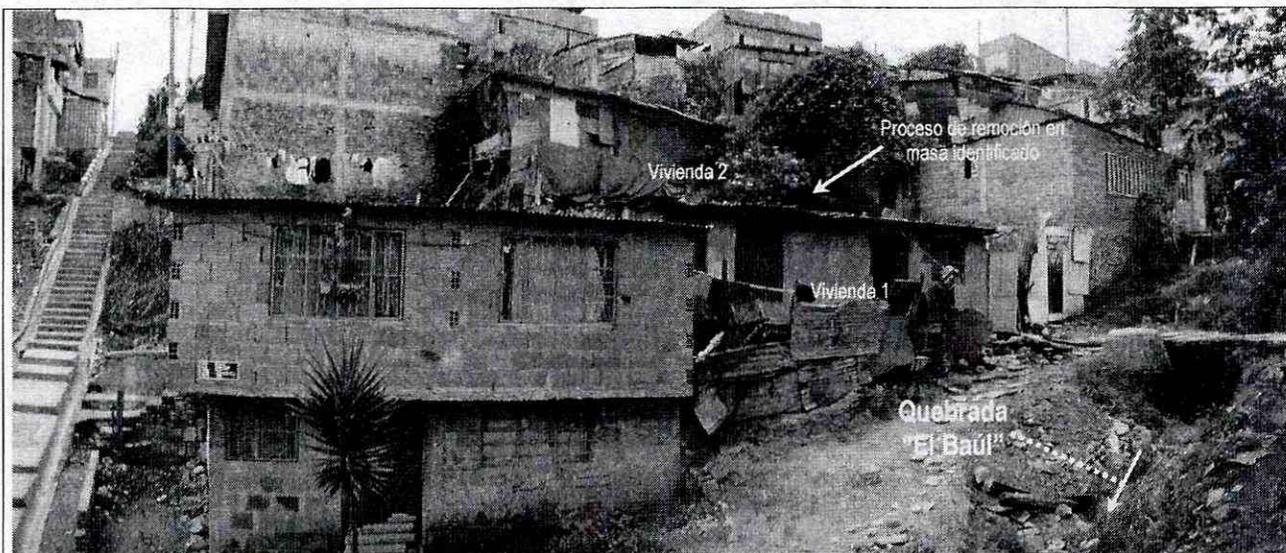
Se presentó un proceso de remoción en masa tipo desprendimiento, el cual comprometió un volumen de material cercano a los 10 m³, provenientes de un talud de corte y relleno entre predios privados; talud de corte y relleno de aproximadamente 2 metros de altura, tendencia vertical y longitud cercana a los 12 metros, a lo largo de los cuales no se observaron sistemas de estabilización ni de manejo de las aguas de escorrentía superficial ni subsuperficial. Adicionalmente y según la inspección visual del talud de corte y relleno antes descrito, el mismo posiblemente ha sido realizado para el emplazamiento de las viviendas evaluadas, identificadas en este Diagnóstico Técnico como vivienda 1 y 2, donde habitan la Señora Maria Isabel Moreno y la Señora Ana Jakelin Torres de Gómez respectivamente. Por otra parte, los predios evaluados se localizan en una ladera natural con pendiente local de aproximadamente 20 grados de inclinación, donde no se observaron procesos de remoción en masa activos de carácter general (Ver Figura 1 y Registro Fotográfico).

Foto 1. Vista general de ladera natural y distribución espacial de las viviendas evaluadas.

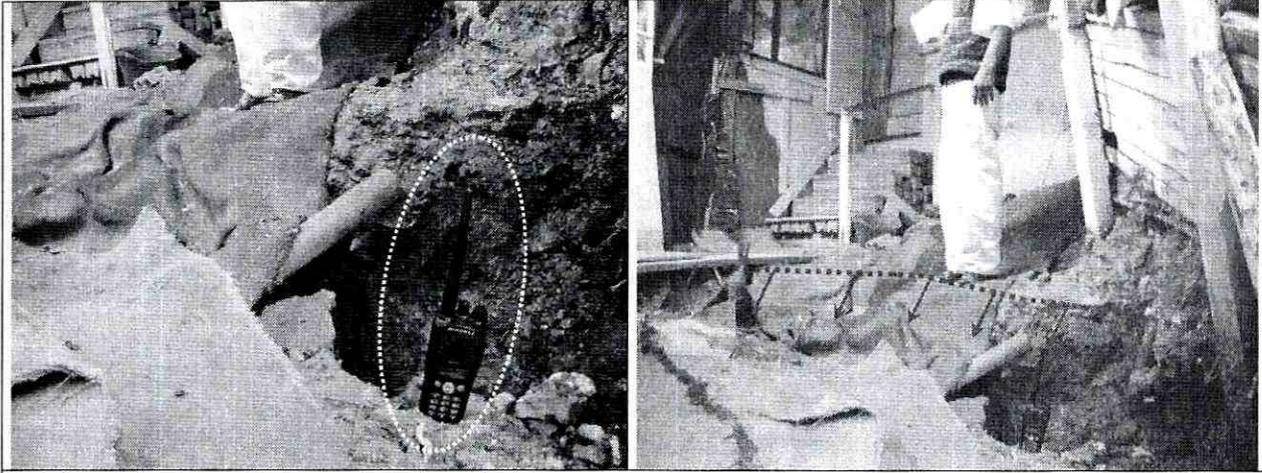
La vivienda 1, donde habita la Señora Maria Isabel Moreno, se encuentra localizada en la parte baja del talud de corte y es una construcción de un nivel en mampostería simple, con cubierta en tejas de zinc y deficiencias constructivas relacionadas con la falta de elementos de confinamiento y amarre del tipo vigas y columnas. Adicionalmente y según la inspección visual de la vivienda en comento, la misma presenta compromiso en su estabilidad estructural y en su habitabilidad en el corto plazo bajo cargas normales de servicio, ya que según lo observado se presenta un avance en el proceso de remoción en masa identificado, el material movilizado podría impactar la vivienda y generar su colapso.

Foto 2 y 3. Relleno ubicado al costado oriental de la vivienda 1.

5. A los responsables de las viviendas evaluadas, implementar las medidas necesarias que permitan estabilizar los taludes de corte y relleno, posiblemente realizados para el emplazamiento de sus viviendas, para lo cual es necesario contar con el apoyo de personal idóneo; quien deberá determinar el tipo de obra a implementar, garantizando que se cumplan los requerimientos establecidos en la Ley 400 de 1997 (Decreto 33 de 1998 - Norma Colombiana de Diseño y
