DIAGNÓSTICO TÉCNICO No. DI - 4488
SUBDIRECCIÓN DE EMERGENCIAS
COORDINACIÓN DE ASISTENCIA TÉCNICA
(Evento SIRE 105594)

DIRECCIÓN:	Carrera 44 A # 75 - 40 Sur	ÁREA DIRECTA:	80m ²				
BARRIO:	Jerusalén Sector Potosí	POBLACIÓN ATENDIDA:	18				
UPZ:	70 Jerusalén	FAMILIAS	2	ADULTOS	11	NIÑOS	7
LOCALIDAD:	19 Ciudad Bolívar	PREDIOS EVALUADOS	2				
CHIP	-	DOCUMENTO REMISORIO	CR-8283

REMOCIÓN EN MASA

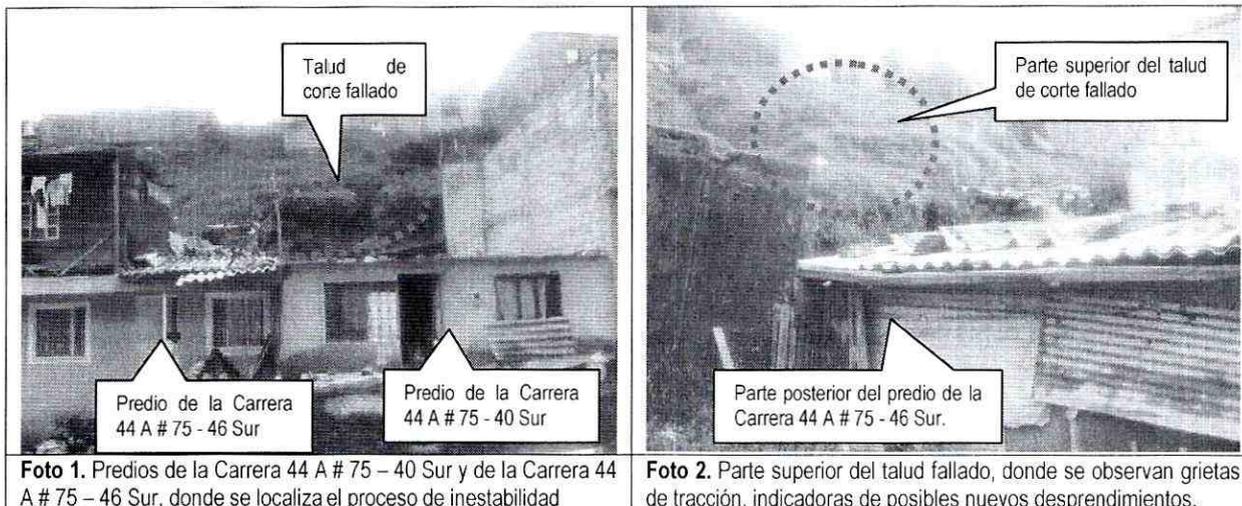
5. REGISTRO FOTOGRÁFICO

Se presentó un desprendimiento de material en un talud de corte entre predios privados de tendencia vertical, con altura de 4m a 5m, en una longitud de 10 a 12m, conformado por una capa de suelo orgánico, el cual no presenta estructura de contención y que posiblemente fue realizado para el emplazamiento de las viviendas ubicadas en los

predios con nomenclatura Carrera 44 A # 75 - 40 Sur, y Carrera 44 A # 75 - 46 Sur, donde habitan el señor Pedro Alonso Cortés y su familia y la señora Claudia Patricia Guerrero y su familia respectivamente. El volumen involucrado de material desprendido es de aproximadamente 8m³, el cual se depositó el costado sur del predio afectando el muro de cierre de la parte posterior, el cual hace parte de la estructura de la vivienda en mampostería simple allí emplazada y generando compromiso de habitabilidad y estabilidad de la misma en la actualidad.

En la parte superior del talud de corte fallado, se evidencian grietas de tracción en el terreno, indicadoras de posibles nuevos desprendimientos que de acuerdo a la inspección visual, el volumen potencialmente a desprenderse es del orden de los 25m³, los cuales de suceder nuevos desprendimientos, podrían presentarse nuevas afectaciones a la vivienda emplazada en el predio de la Carrera 44 A # 75 - 40 Sur, incluso el colapso parcial o total de la misma; estos posibles nuevos desprendimientos también alcanzarían afectar la vivienda emplazada en el predio de la Carrera 44 A # 75 - 46 Sur, donde habita la señora Claudia Patricia Guerrero y su familia. De igual manera, de ocurrir avances retrogresivos en el proceso evidenciado, también podría resultar afectada la estructura de la vivienda emplazada en el predio de la Carrera 44 # 74 A – 57 Sur, localizada en la parte superior del talud a una distancia aproximada de 6m desde la cabecera del talud afectado.

La vivienda emplazada en el predio de la Carrera 44 A # 75 - 40 Sur, corresponde a una construcción de un nivel, en mampostería simple, con cubierta liviana en teja de zinc soportada en un entramado de madera, y el piso corresponde a una capa de mortero afinado. En la actualidad la vivienda presenta compromiso de estabilidad y habitabilidad por los daños evidenciados en la parte posterior de la vivienda, ante la pérdida de verticalidad del muro de cierre de ese costado y por los posibles nuevos desprendimientos que se pueden presentar desde los suelos que se encuentran en la parte alta del talud donde se evidencian grietas de tracción, motivo por el cual se solicitó la evacuación de manera temporal y preventiva del predio.

Entre las posibles causas que generaron el desprendimiento se encuentra la saturación de los suelos que conforman el talud de corte, la alta susceptibilidad de los materiales del talud ante este tipo de procesos, la alta pendiente del talud de corte ($\beta \approx 90^\circ$), la ausencia de medidas adecuadas de protección y estabilización geotécnica del talud de corte y la ausencia de medidas para el adecuado manejo del drenaje a nivel superficial y subsuperficial en el mismo. De igual manera, posiblemente haya alguna incidencia por el vertimiento de aguas servidas desde el predio de la Carrera 44 # 74 A – 57 Sur, localizado en la parte alta del talud.

- Mantener evacuado el predio de la Carrera 44 A # 75 - 40 Sur, en el barrio Jerusalén Sector Potosí de la localidad Ciudad Bolívar, donde habita el señor Pedro Alonso Cortes y su familia, hasta tanto se realicen las obras de reparación a la estructura de la vivienda y la medidas de estabilización del talud de corte localizado en la parte posterior del predio y construido posiblemente para el emplazamiento de la vivienda.

- A los responsables de los predios de la Carrera 44 A # 75 - 40 Sur, de la Carrera 44 A # 75 - 46 Sur, y de la Carrera 44 # 74 A - 57 Sur, en caso de no existir restricciones, implementar las medidas de estabilización y protección del talud de corte localizado en la parte posterior de los predios, las cuales deben incluir obras para el adecuado manejo de las aguas de escorrentía superficial y subsuperficial; lo mismo que realizar las acciones para la reparación a la estructura de la vivienda en el caso del predio de la Carrera 44 A # 75 - 40 Sur, y para el mantenimiento, mejoramiento de la calidad y reforzamiento de las viviendas, emplazadas en los tres predios. Lo anterior con el apoyo de personal idóneo, garantizando que se cumplan los requerimientos establecidos en la Ley 400 de 1997 (Decreto 33 de 1998) Norma Colombiana de Diseño y Construcción Sismo Resistente, de acuerdo con la normatividad vigente para el barrio, para lo cual se deben tramitar los permisos y licencias respectivos. Esto con el propósito de garantizar durante la vida útil del inmueble, las condiciones adecuadas para su uso.

- A los responsables del predio de la Carrera 44 # 74 A - 57 Sur, revisar las redes internas de alcantarillado y en lo posible conducir todas las aguas servidas a dichas redes, para de esta manera evitar posibles fugas y vertimientos sobre el talud de corte que puedan generar nuevos desprendimientos.
