DIAGNÓSTICO TÉCNICO No. DI-4494
SUBDIRECCIÓN DE EMERGENCIAS
COORDINACIÓN DE ASISTENCIA TÉCNICA
(RADICADO FOPAE 2010ER3467)

DIRECCIÓN:	Carrera 17H Este No. 33-90 Sur Carrera 17D Este No. 32-18 Sur	ÁREA DIRECTA:	500 m2				
BARRIO:	Desarrollo Corinto	POBLACIÓN ATENDIDA:	7				
UPZ:	32 – San Blas	FAMILIAS	2	ADULTOS	5	NIÑOS	2
LOCALIDAD:	4 San Cristóbal	PREDIOS EVALUADOS	2				
CHIP:		DOCUMENTO REMISORIO	CR-8289

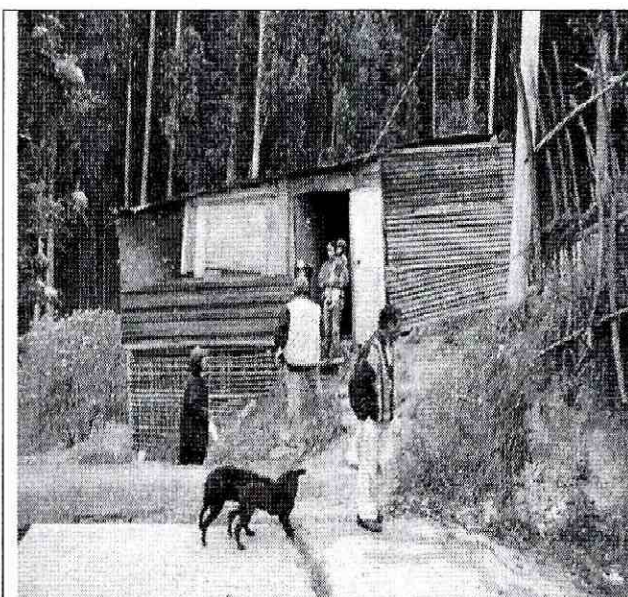
Fotografía No. 1. Predio de la Carrera 17H Este No. 33-90 Sur, en el Desarrollo Corinto de la Localidad de San Cristóbal, donde habita el señor Willinton Tapiero y su familia.

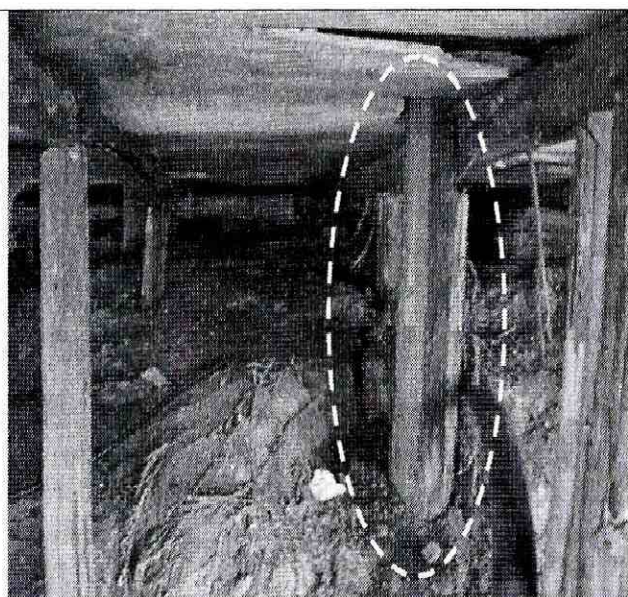
Fotografía No. 2. Se observa la pérdida de verticalidad y el deterioro en los elementos verticales tipo palafito que sirven de soporte de la vivienda con nomenclatura Carrera 17H Este No. 33-90 Sur.

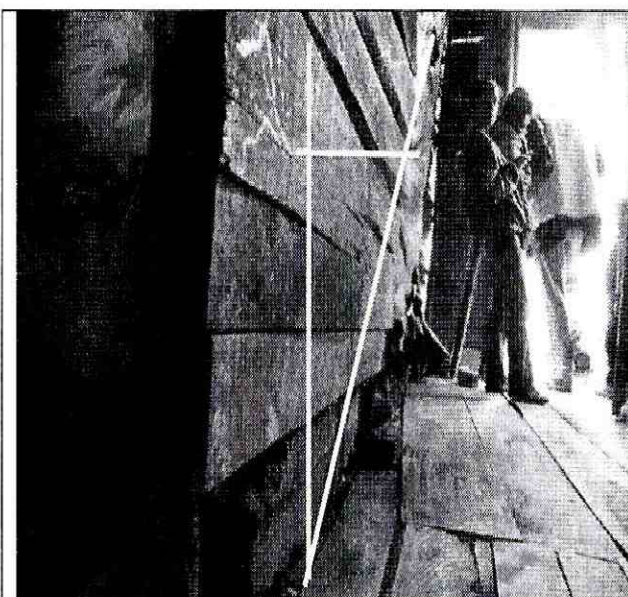
Fotografía No. 3. Se observa pérdida de verticalidad de los muros divisorios y demás elementos de madera que componen la estructura de la vivienda con nomenclatura Carrera 17H Este No. 33-90 Sur.

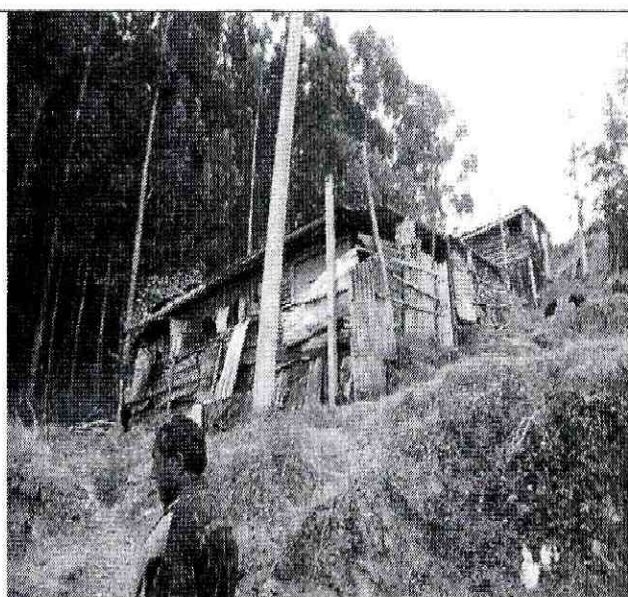
Fotografía No. 4. Predio de la Carrera 17D Este No. 32-18 Sur, en el Desarrollo Corinto de la Localidad de San Cristóbal, donde habita el señor Pablo Enrique Vela y su familia.

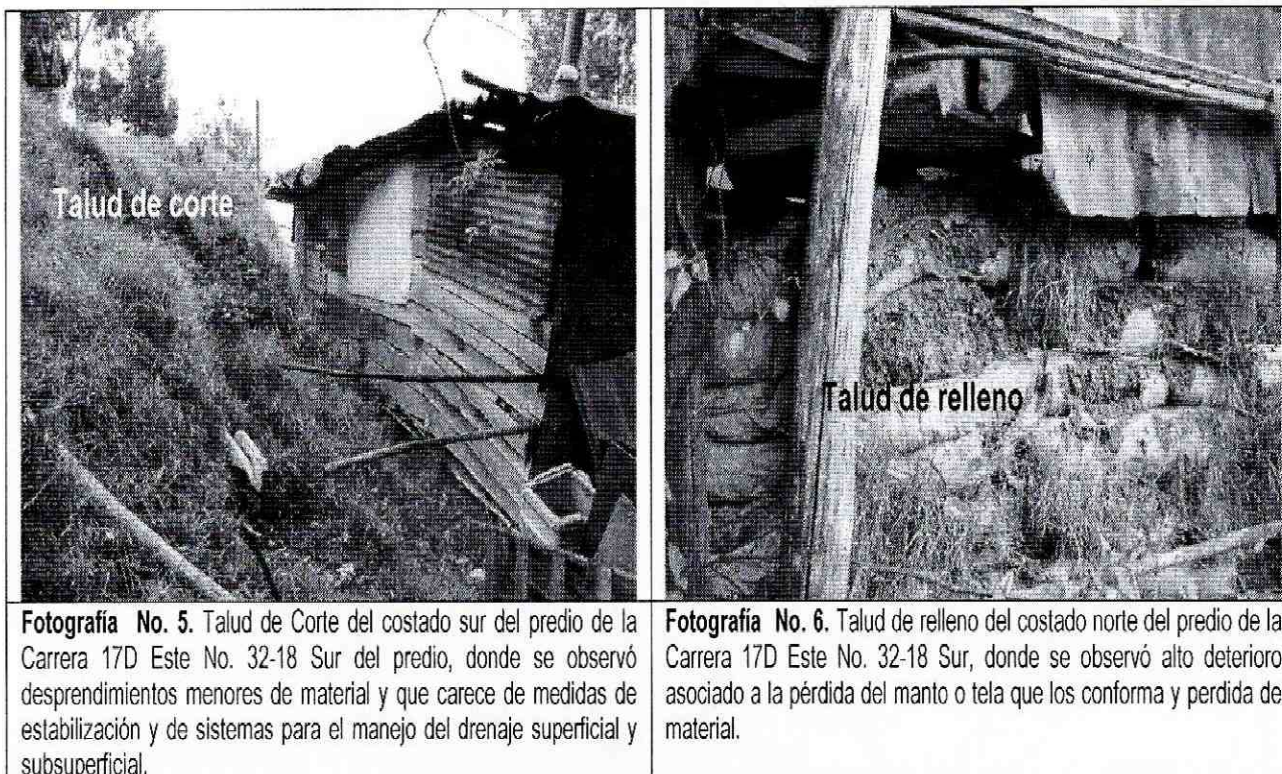
Fotografía No. 5. Talud de Corte del costado sur del predio de la Carrera 17D Este No. 32-18 Sur del predio, donde se observó desprendimientos menores de material y que carece de medidas de estabilización y de sistemas para el manejo del drenaje superficial y subsuperficial.

Fotografía No. 6. Talud de relleno del costado norte del predio de la Carrera 17D Este No. 32-18 Sur, donde se observó alto deterioro asociado a la pérdida del manto o tela que los conforma y pérdida de material.
