**DIAGNÓSTICO TÉCNICO No. 4502**  
**SUBDIRECCIÓN DE EMERGENCIAS**  
**COORDINACIÓN DE ASISTENCIA TÉCNICA**  
**EVENTO 105382**

<b>DIRECCIÓN:</b>	Carrera 3 Bis No. 181-19 Calle 181 No. 4-05	<b>ÁREA DIRECTA:</b>	100 m <sup>2</sup>				
<b>BARRIO:</b>	El Codito	<b>POBLACIÓN ATENDIDA:</b>	8				
<b>UPZ:</b>	9 Verbenal	<b>FAMILIAS</b>	2	<b>ADULTOS</b>	5	<b>NIÑOS</b>	3
<b>LOCALIDAD:</b>	1 Usaquen	<b>PREDIOS EVALUADOS</b>	2				
<b>CHIP:</b>		<b>DOCUMENTO REMISORIO</b>	CR-8340

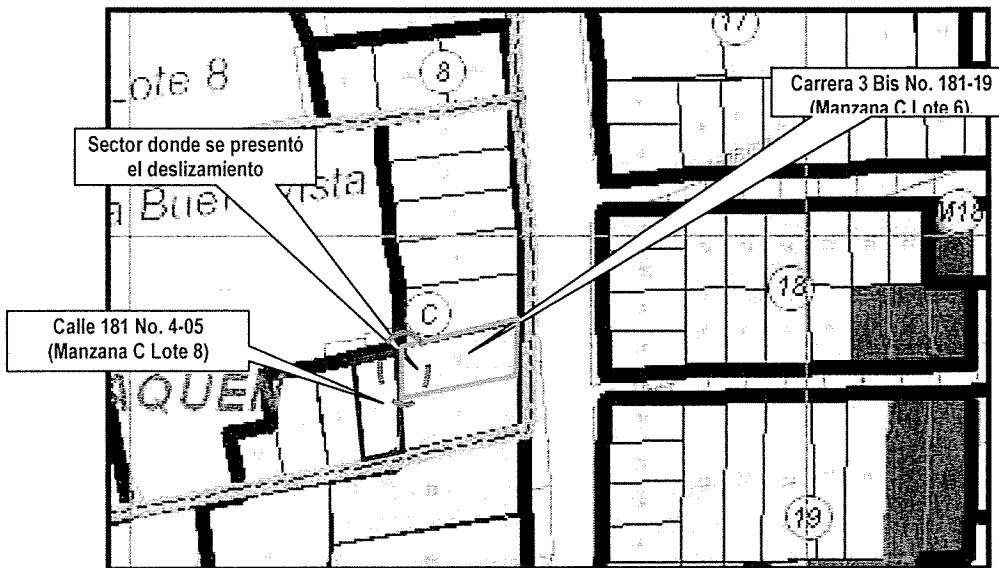
El Concepto Técnico de Riesgo No. CT-4711 estableció que el predio emplazado en la Carrera 3 Bis No. 181-19 Manzana C Lote 6, se encontraba en una zona de Amenaza Baja y Riesgo Bajo por procesos de remoción en masa. Adicionalmente el Concepto Técnico de Riesgo No. CT-4711 estableció para el predio de la Calle 181 No. 4-05 Manzana C Lote 8, condición de Amenaza Media y Riesgo Medio.

Figura 1. Ubicación y condición de riesgo de los predios de la Calle 181 No. 4-05 Manzana C Lote 8 y Carrera 3 Bis No. 181-19 (Manzana C Lote 6) según el Concepto Técnico CT-4711, objeto de visita técnica en atención al Evento SIRE 105382.

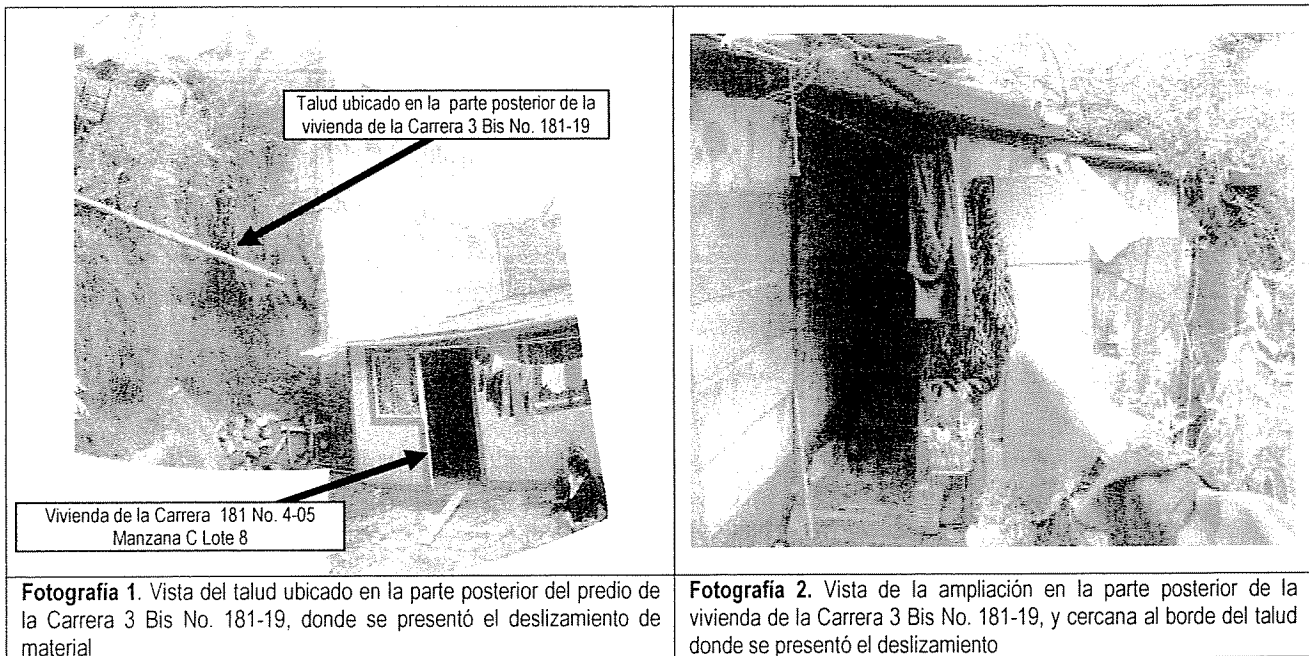
## 5. REGISTRO FOTOGRÁFICO

Se presentó el desprendimiento de alrededor de dos (2) m<sup>3</sup> de suelo y capa vegetal en un talud con corte vertical cercano a los 5 metros de altura, longitud de aproximadamente 3 metros, ubicado en la parte posterior y en el costado occidental de la vivienda de la Carrera 3 Bis No. 181-19 (Manzana C Lote 6). El talud de corte implementado carece de medidas de estabilización adecuadas y de un adecuado sistema de manejo de aguas de escorrentía en la parte superior del mismo, condiciones que han incrementado la pérdida de material de la cara del talud. Hacia la parte inferior se identificó un muro en piedra pegada que posee un altura cercana a un (1) m y el cual, por sus deficiencias constructivas, no es una medida adecuada, para la contención en su totalidad del corte implementado. El material desprendido se depositó en la parte baja del corte, en la zona de acceso y hacia el costado norte de la vivienda de la Calle 181 No. 4-05 (Manzana C Lote 8), sin generar afectaciones a la edificación, y/o limitar el ingreso al inmueble.

Al momento de la visita y en el sector de la zona de patio del predio de la Carrera 3 Bis No. 181-19 (Manzana C Lote 6), no se identificaron agrietamientos en el suelo, tipo grietas de tracción, que indujeran posibles desprendimientos inminentes desde la parte alta del talud y que comprometieran la estabilidad o habitabilidad de la parte posterior de la vivienda. Sin embargo y teniendo en cuenta las fuertes lluvias presentadas en el sector, se consideró restringir el uso de la parte posterior del predio, donde se ubica la ampliación habitacional en material de recuperación, ya que de presentarse avances retrogresivos en el mediano plazo podría verse comprometida la estabilidad y habitabilidad de la ampliación habitacional construida en material de recuperación.

- Al responsable y/o responsables de la edificación localizada Carrera 3 Bis No. 181-19 (Manzana C Lote 6) del Barrio El Codito de la Localidad de Usaquen, mantener la restricción de uso de la parte posterior donde se encuentra la zona de patio y la ampliación habitacional en elementos de madera y material de recuperación, hasta tanto se implementen por parte de los responsables las medidas tendientes a la estabilización del talud
