DIAGNÓSTICO TÉCNICO No. DI.4507 SUBDIRECCIÓN DE EMERGENCIAS COORDINACIÓN DE ASISTENCIA TÉCNICA EVENTO 105551

ATENDIÓ	FREDY ALONSO VANEO	SAS CARRE	SOLICITANTE	
COE:	29 MOVIL:		21	Cuerpo Oficial de Bomberos de Bogotá - COBB
FECHA:	17 de Abril de 2010	HORA:	3.30:00

DIRECCIÓN:	Carrera 44 No. 74 A-16 sur Carrera 43 No. 74 A-19 Sur	ÁREA DIRECTA:			Dm²		
BARRIO:	Jerusalén Sector Potosi	POBLACIÓN ATE	NDIDA:	7			
UPZ:	70 – Jerusalén	FAMILIAS 1	ADULTOS		4	NIÑOS	3
LOCALIDAD:	19 – Ciudad Bolívar	PREDIOS EVALU	ADOS	2			
CHIP	4	DOCUMENTO REMISORIO CR-834				3345

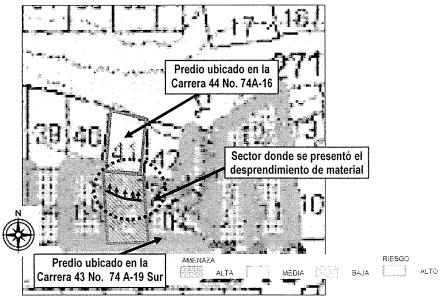
Figura 1. Localización de los predios de la Carrera 44 No. 76 A-16 y Carrera 43 No. 74 A-19 Sur en el Barrio Jerusalén Sector Potosí de la Localidad de Ciudad Bolivar e identificación de la condición de Amenaza y Riesgo por Fenómenos de Remoción en Masa según el Concepto Técnico No. CT-3741.

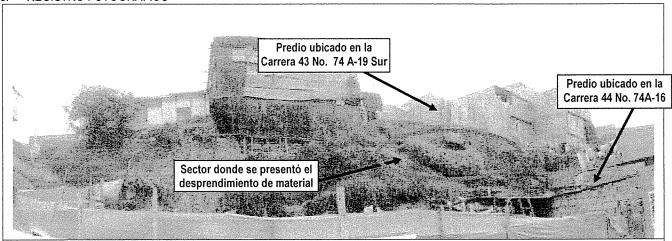
Se presentó el desprendimiento de aproximadamente 5 m3 de material compuesto por capa vegetal y suelo orgánico desde la parte media del predio de la Carrera 43 No. 74 A-19 Sur, predio que se fue incluido en el programa de Reasentamiento de Familias en Alto Riesgo No Mitigable y que a la fecha posiblemente no haya sido adecuado definitivamente. El material desprendido quedo suspendido en un talud que se ubica en la parte posterior de la vivienda de la Carrera 44 No. 74A-16 Sur sin generar daños sobre la edificación en comento, sin embargo se considero que de presentarse nuevos desprendimientos desde la parte alta del talud, se podrían generar afectaciones en la zona de lavadero, patio y baño de la vivienda de la Carrera 44 No. 74A-16 Sur, por lo que se recomendó la restricción

de uso de la parte posterior del inmueble hasta tanto se realizará el retiro controlado del material desprendido y que se encontraba suspendido en el talud. Hacia la parte alta del talud se identificaron restos de lo que posiblemente era parte de la cimentación del inmueble que se emplazaba en la Carrera 43 No. 74 A-19, sin embargo no se evidenció una condición de caída o desprendimiento en le corto plazo.

Foto 1. Vista desde el costado norte del la Carrera 44, del sector donde se presentó el desprendimiento de material.

Foto 2. Restos de parte de la cimentación del inmueble que se emplazaba en la Carrera 43 No. 74 A-19 Sur

Foto 3. Acciones de retiro controlado de material desde la parte media del predio de la Carrera 43 No. 74 A-19 Sur

Por lo anterior, se solicitó el apoyo por parte del grupo de Vigias Ambientales de la Localidad de Ciudad Bolívar, para el retiro de manera inmediata del material desprendido, así como de la demolición controlada de parte los restos de la cimentación de la vivienda que se emplazaba en la Carrera 43 No. 74 A-19 y así, mitigar la condición de posible caída del material en la zona de patio de la vivienda de la Carrera 44 No. 74A-16 Sur, en el Barrio Jerusalén Sector Potosí.

- Gestionar, la viabilidad técnica para la demolición de los restos de la cimentación del predio que fue objeto del programa de Reasentamiento de Familias en Alto Riesgo No Mitigable ubicado en la Carrera 43 No. 74 A-19 Sur, así como de las acciones para la adecuación definitiva del predio en comento.
