DIAGNÓSTICO TÉCNICO DI – 4508
SUBDIRECCIÓN DE EMERGENCIAS
COORDINACIÓN DE ASISTENCIA TÉCNICA
Radicado FOPAE 2010ER4888

DIRECCIÓN:	Calle 32 C Sur No. 3 – 05 Ese	ÁREA DIRECTA:	120 m ²		
BARRIO:	Bello Horizonte	POBLACIÓN ATENDIDA:	6		
UPZ:	34 – 20 de Julio	FAMILIAS	2	ADULTOS	3
		NIÑOS	3		
LOCALIDAD:	4 – San Cristóbal	PREDIOS EVALUADOS	2		
CHIP	AAA0002TYOM	DOCUMENTO REMISORIO	CR-8370

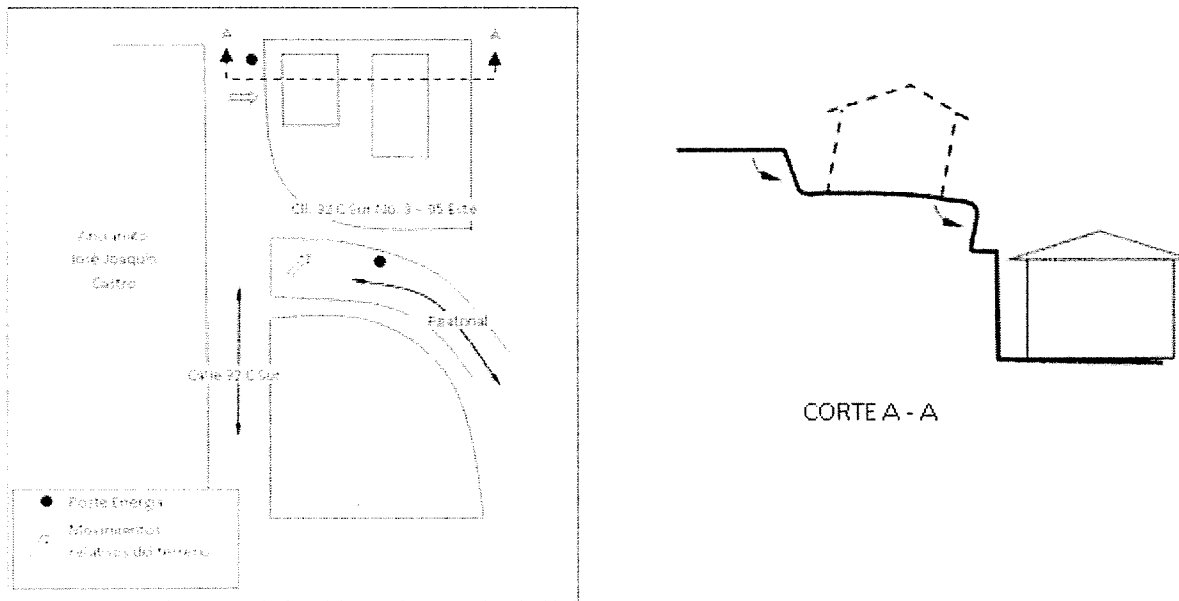
El predio de la Cll. 32 C Sur No. 3 – 05 Este, Barrio Bello Horizonte, Localidad de San Cristóbal, se ubica en una ladera consolidada de pendiente moderada y presenta configuración escalonada adaptada a la topografía de la ladera. De acuerdo con lo observado en el sitio y la información suministrada por el peticionario y responsable del predio, en éste existían dos unidades habitacionales; una en la parte superior del predio, colindante con la vía peatonal de la Calle 32 C Sur, con un nivel del terreno 1,0 m por debajo de dicha vía, construida presumiblemente en madera y elementos livianos prefabricados, con cubierta liviana en tejas de asbesto y zinc, piso sobre el terreno natural, y de la cual apenas se observan sus vestigios. La segunda unidad habitacional corresponde a una vivienda prefabricada de un nivel y cimentada 3,0 m por debajo del nivel de la primera unidad habitacional descrita (**Figura 2 – Fotografía 1**).

El material que conforma el terreno de la parte superior del predio está compuesto principalmente por rellenos antrópicos (suelos y escombros), de baja compactación y muy saturados, que presentan desplazamiento por empuje hacia el costado sur-occidental; el empuje observado posiblemente fue generado por el desprendimiento de materiales de la rasante de la vía peatonal de la Calle 32 C Sur, causando como consecuencia la pérdida de estabilidad de la vivienda emplazada en la parte superior del predio, y la pérdida de verticalidad de la estructura de contención del terreno de cimentación de la misma (localizada al costado sur-occidental de la vivienda), construida en elementos de madera (**Fotografía 2**). El desprendimiento de los materiales de la rasante de la vía peatonal está asociado posiblemente con la carencia de una estructura de contención de la rasante y la saturación del terreno, y su ocurrencia no solo causó compromiso en la estabilidad de la vivienda mencionada, sino que dejó sin soporte la red de gas natural del sector, y a su vez compromete parcialmente la

Figura 2. Esquema de la configuración del terreno y del proceso de inestabilidad que afecta el predio de la Cll. 32 C Sur No. 3 – 05 Este, Barrio Bello Horizonte, Localidad de San Cristóbal

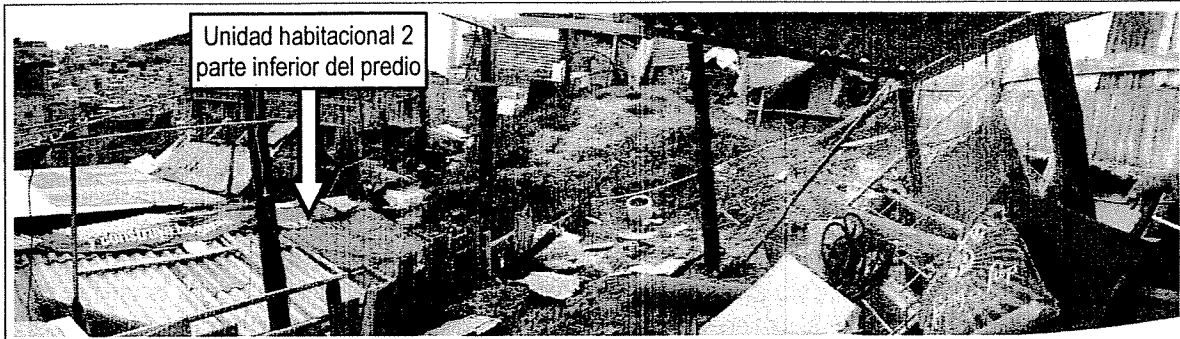
Fotografía 1. Vista general del predio de la Cll. 32 C Sur No. 3 – 05 Este. La foto está tomada desde la parte alta, y se observan los vestigios de la unidad habitacional que se encontraba en parte superior del predio, y la cubierta de la unidad habitacional de la parte inferior del mismo.

- Al responsable del predio evaluado se recomienda mantener evacuada la vivienda hasta tanto se garanticen condiciones adecuadas de estabilidad del terreno, las cuales deben considerar la reconfiguración del mismo, y la implementación de obras de estabilización y drenaje, para lo cual deberán realizarse estudios técnicos detallados adelantados por personal idóneo, dando cumplimiento a la normatividad vigente para el barrio y para lo cual se deberán tramitar los permisos y licencias respectivos.

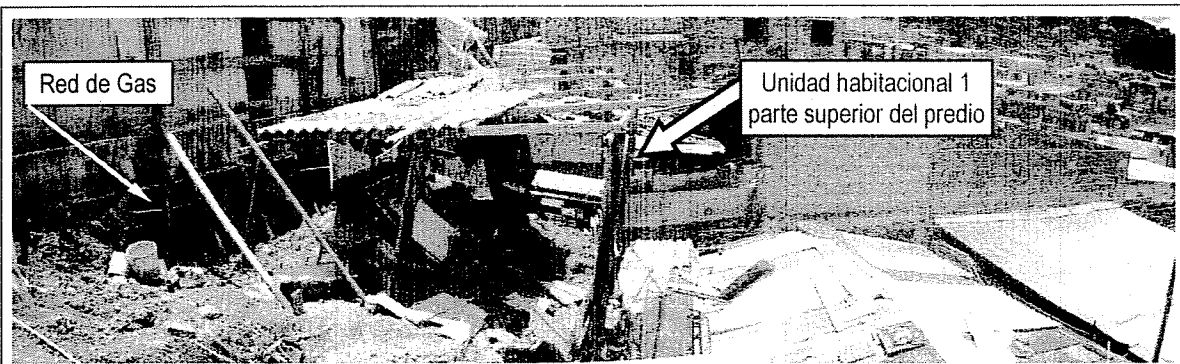
Fotografía 2. Detalle de la parte superior del predio evaluado. Se observa la pérdida de verticalidad de los elementos (postes) de madera que conformaban la estructura de la unidad habitacional emplazada en este sector. Hacia la izquierda de la foto se observa la red de gas que ha quedado sin soporte por la falla de los materiales de la rasante de la vía peatonal, localizada por detrás del cerramiento en láminas metálicas.

- A Gas Natural, verificar la estabilidad de la red que se localiza por el costado nor-oriental del predio con nomenclatura Cll. 32 C Sur No. 3 – 05 Este, Barrio Bello Horizonte, Localidad de San Cristóbal, debido a la pérdida de soporte que sufrió la misma ante el colapso de los materiales en los cuales se encontraba instalada.

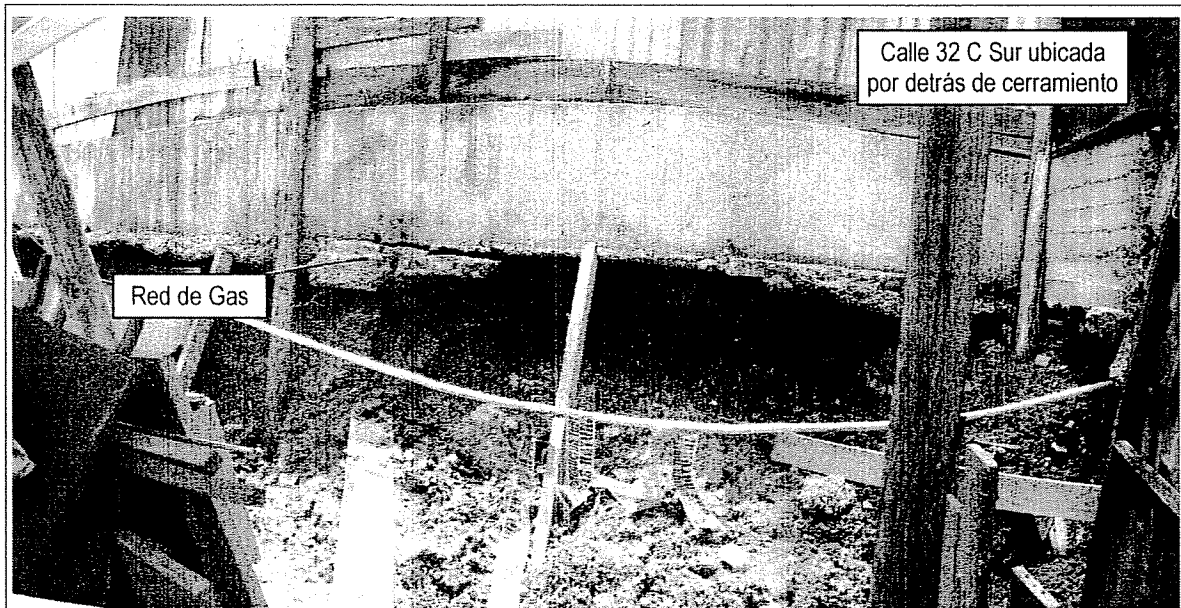
estabilidad de la vía y de la alcantarilla allí ubicada (**Fotografías 3 y 4**). Cabe resaltar que un tramo de vía de aproximadamente 6,0 m de longitud presenta pérdida parcial de soporte.

Fotografía 3. Detalle del deslizamiento de los materiales de la rasante de la vía Calle 32 C Sur, que causaron afectación sobre la unidad habitacional ubicada en la parte superior del predio evaluado, y que además han dejado sin soporte a la vía y a la red de gas natural.

- A la Alcaldía Local de San Cristóbal, desde su competencia, identificar el responsable de adelantar los estudios y obras necesarias para recuperar la estabilidad de la vía peatonal Cll. 32 C Sur a la altura del Ancianato José Joaquín Casas y en inmediaciones del predio de la Cll. 32 C Sur No. 3 – 05 Este, Barrio Bello Horizonte, la cual deberá considerar la recuperación del terreno sobre el cual se encuentra cimentada, la construcción de una estructura de contención en inmediaciones del predio mencionado, e implementar obras para el adecuado manejo de las aguas de escorrentía superficial y subsuperficial, para evitar que se presenten nuevos procesos de inestabilidad del terreno en este sector asociados con infiltración de aguas.

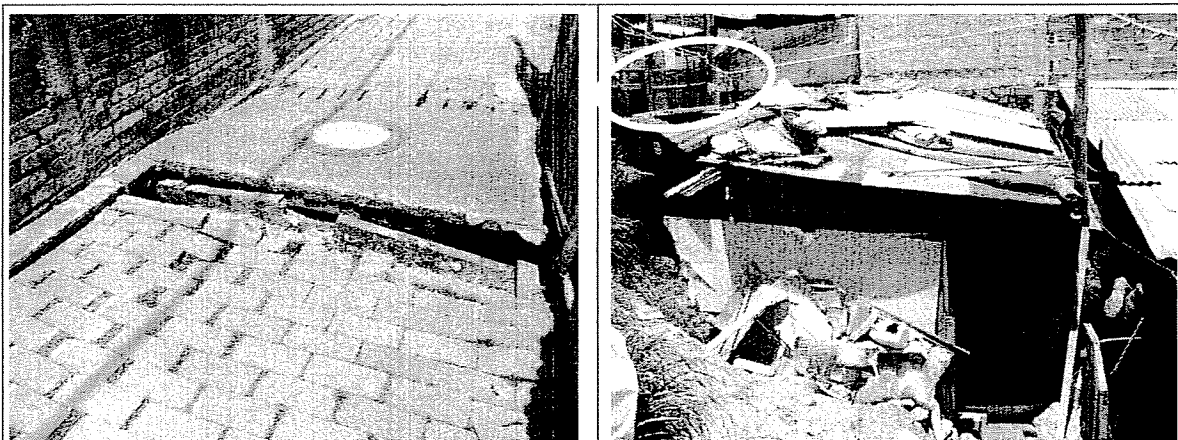
Fotografía 4. Tramo de la vía peatonal Calle 32 C Sur, al costado nor-oriental del predio evaluado (ubicado a la derecha de la foto), el cual presenta hundimiento y deformación, posiblemente por infiltración y pérdida de materiales de soporte.
