DIAGNÓSTICO TÉCNICO No. DI-4512
SUBDIRECCIÓN DE EMERGENCIAS
COORDINACIÓN DE ASISTENCIA TÉCNICA
RADICADO FOPAE # 2010ER5345

DIRECCIÓN:	- Conjunto Residencial Capellania II Carrera 89 No. 22-86	ÁREA DIRECTA:	9100 m ²				
BARRIO:	Capellanía	POBLACIÓN ATENDIDA:	420				
UPZ:	114 Modelia	FAMILIAS	130	ADULTOS	280	NIÑOS	140
LOCALIDAD:	9 Fontibón	PREDIOS EVALUADOS	1				
CHIP	-	DOCUMENTO REMISORIO	CR-8445

Se presentan agrietamientos en muros y placas de entrepiso así como evidencias de inclinación en entrepisos en el bloque de apartamentos del costado noroccidental (bloque U) del Conjunto Residencial Capellania II localizado en el predio de la Carrera 89 No. 22-86 en el barrio Capellanía de la Localidad de Fontibón (Fotografía 1).

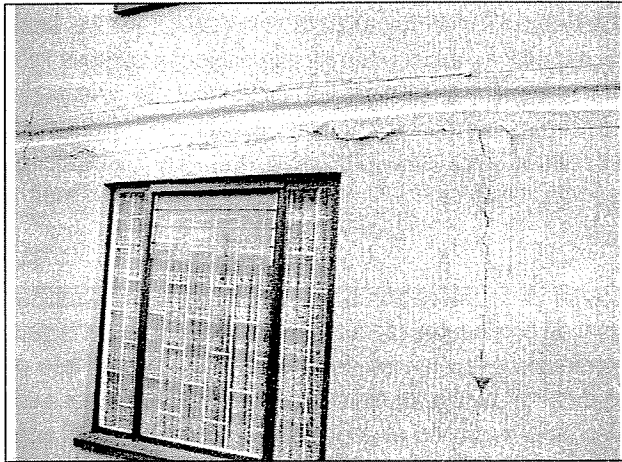
Sobre el costado noroccidental del conjunto (costado suroccidental de la Carrera 89), se localiza el bloque U, cuya edificación noroccidental se ha visto afectado por un proceso de dilatación entre muros, así como entre muros y placas de entrepiso que generan grietas de tendencia horizontal y vertical de hasta 4 mm de abertura (Fotografías 3 y 4); los antepechos de los ventanales del costado noroccidental de la edificación también han sido víctimas de dichas afectaciones. Al interior de los apartamentos se evidenciaron fisuras y grietas de menor abertura en placas de entrepiso que en el caso de los apartamentos del tercer nivel se han traducido en problemas de humedad y filtración de aguas lluvias desde la terraza; adicionalmente es fácilmente perceptible la pérdida de horizontalidad de las losas de entrepiso, con inclinación hacia el occidente, así como las deformaciones en la losa de contrapiso del primer nivel.

Foto 3. Grietas de dilatación entre muros, y entre muros y losa de entepiso en el costado noroccidental del bloque U, primer nivel.

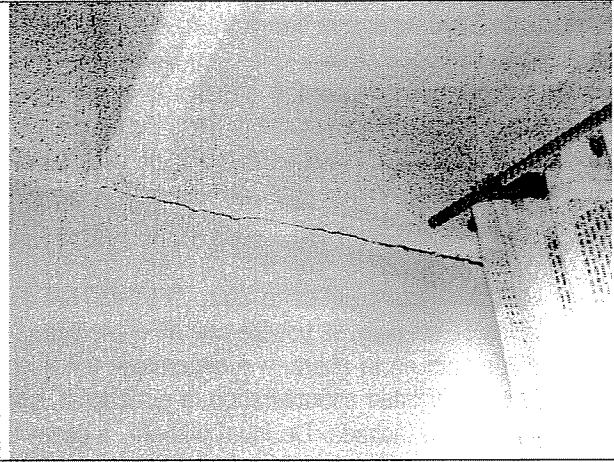
Foto 4. Grieta horizontal que separa la losa de cubierta y un muro estructural de la edificación, tercer nivel.

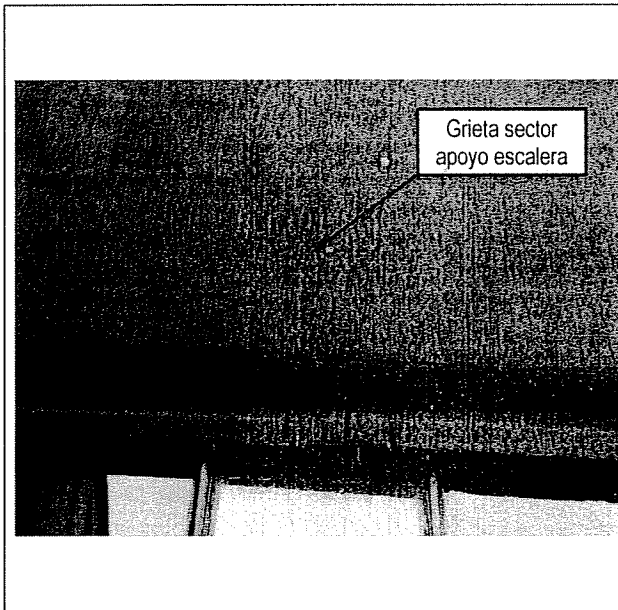
En la zona central del bloque U, se presentan agrietamientos de hasta 3 mm de abertura en losas de entrepiso y muros, que revelan un proceso de separación entre la edificación del costado noroccidental y las escaleras (Fotografías 5 y 6); el agrietamiento en la losa presenta una forma aserrada que revela la "muela" del apoyo de la escalera sobre el voladizo de la edificación; en dichos sectores, los habitantes han colocado de manera preventiva apuntalamientos con parales metálicos. De igual manera, los muros laterales de las escaleras presentan fisuras y grietas de tendencia diagonal.

Foto 5. Grieta que revela la condición de apoyo simple de las escaleras (izquierda) y que se prolonga verticalmente en el muro.

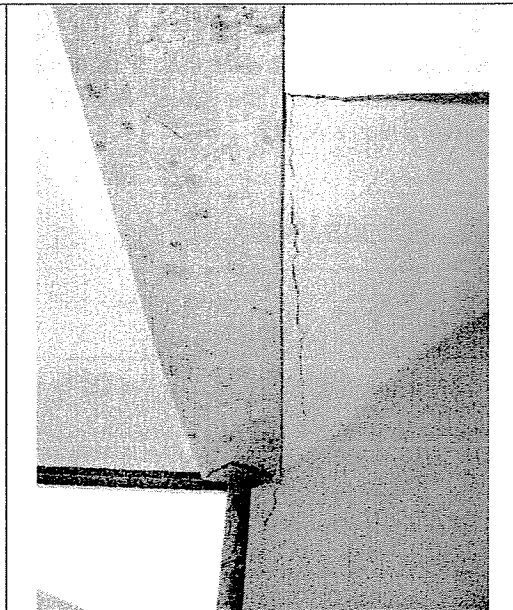
Foto 6. Apuntalamiento preventivo y grieta de dilatación en la zona del apoyo de las escaleras sobre el voladizo.

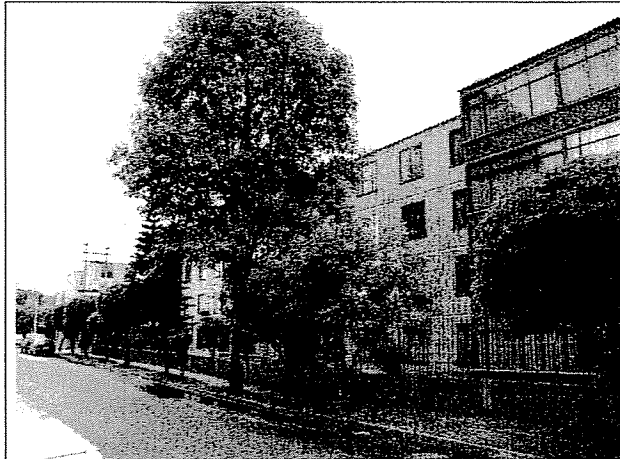
En la calzada peatonal del andén del costado suroriental de la Carrera 89 se encuentra sembrado un árbol de urapán (*Fraxinus chinensis Roxb.*), que alcanza una altura de cerca de 10 m (Fotografía 7). Alrededor de dicho árbol se presenta un notable hundimiento de la calzada vehicular, el andén y el cerramiento (muro y reja, Fotografía 8) del Conjunto Residencial Capellania II, el cual se ha hecho extensivo al emplazamiento del bloque U del conjunto en comento; el árbol se encuentra localizado a unos 6 m de la fachada del edificio.

Desde este punto de vista, se considera probable que durante la estación seca que se vivió en el país entre finales de 2009 y comienzos de 2010, la acción de succión del urapán generó la extracción del contenido de agua de las arcillas sobre las que se emplazó el bloque U; ante la falta de lluvias, no existió recarga de agua al terreno, lo que originó la consolidación por desecación con los consecuentes cambios volumétricos que indujeron a su vez los problemas de asentamientos identificados en el bloque de apartamentos. Finalmente, se destaca que por su configuración estructural mayoritariamente prefabricada, los bloques de apartamentos del Conjunto Residencial Capellania presentan una alta susceptibilidad a presentar agrietamiento y dilatación de sus elementos estructurales ante cambios volumétricos y deformaciones en el terreno sobre el cual se emplazan.

Foto 7. Costado suroriental de la Carrera 89. Apréciase el árbol de urapán sembrado a pocos metros de la fachada del bloque U.

- A la Secretaría Distrital de Medio Ambiente y al Jardín Botánico José Celestino Mutis, desde su competencia, adelantar las acciones administrativas tendientes a evaluar los efectos de la acción radicular y los procesos de succión inducidos por el árbol de urapán sembrado en la calzada peatonal del costado suroriental de la Carrera 89 sobre el bloque U del Conjunto Residencial Capellanía II y sobre las demás estructuras e infraestructuras instaladas en cercanías del mismo. Así mismo, evaluar la posibilidad de adelantar la tala o reemplazo de dicho espécimen arbóreo u otras medidas tendientes a reducir o eliminar dichos efectos.

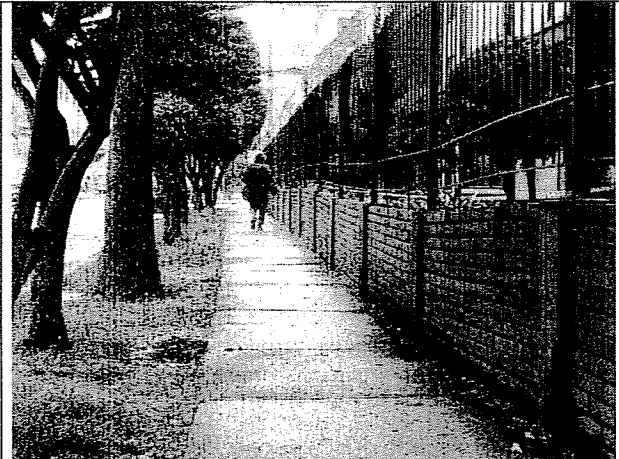
Foto 8. Deformación del cerramiento del conjunto residencial en por hundimiento del terreno en cercanías al árbol de urapán.

- En el mediano plazo, aumento del grado de deformación del sistema muro-reja metálica, perteneciente al cerramiento del conjunto residencial, en el sector cercano al árbol de urapán localizado sobre el costado suroriental de la Carrera 89, con aparición de agrietamientos severos, pérdida de verticalidad y posibilidad de colapso de dichos sistema de cerramiento sobre la calzada peatonal.
