DIAGNÓSTICO TÉCNICO No. DI-4516
SUBDIRECCIÓN DE EMERGENCIAS
COORDINACIÓN DE ASISTENCIA TÉCNICA
RADICADOS FOPAE # 2010ER5389, 2010ER5390 y 2010ER5391

DIRECCIÓN:	- Conjunto Residencial La Campiña Calle 147B Bis No. 92-96	ÁREA DIRECTA:	4100 m ²				
BARRIO:	La Campiña I Sector	POBLACIÓN ATENDIDA:	60				
UPZ:	27 Suba	FAMILIAS	18	ADULTOS	45	NIÑOS	15
LOCALIDAD:	11 Suba	PREDIOS EVALUADOS	1				
CHIP	AAA0131ESWW	DOCUMENTO REMISORIO	CR-8455

REMOCIÓN EN MASA

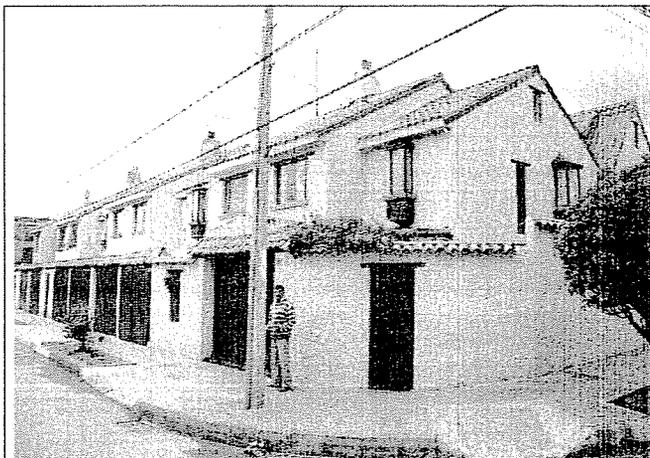
Foto 1. Tipología de las viviendas que conforman el Conjunto Residencial La Campiña, Calle 146B Bis No. 92-96.

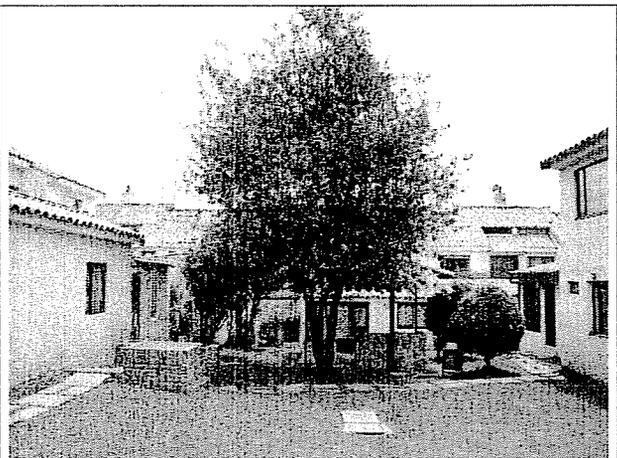
Foto 2. Zona verde común localizada al interior de la manzana en la que se emplaza el Conjunto Residencial La Campiña.

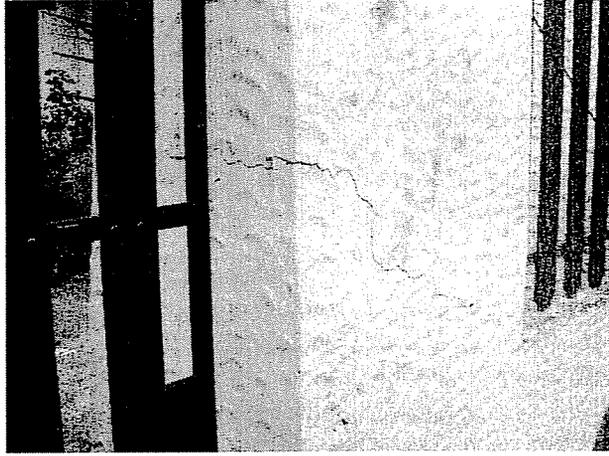
Algunas de las viviendas presentan agrietamientos menores en muros de mampostería, asociados principalmente a asentamientos y al deterioro normal de las construcciones. Sin embargo, sobre el costado norte de la manzana se presenta una concentración de afectaciones, entre las que se destacan grietas de tendencia vertical por dilatación en la intersección entre muros y grietas de tendencia horizontal entre muros y losas de entrepiso, con hasta 2 mm de abertura, así como grietas de menor abertura y tendencia diagonal en muros de cerramiento (Fotografía 3). Se apreciaron igualmente grietas de cerca de 15 mm de abertura en el punto de contacto entre las viviendas y los muros de cerramiento (Fotografía 4). A pesar de dichas afectaciones, no se evidenciaron elementos que presenten riesgo de colapso inminente o en el corto plazo, de modo que la estabilidad estructural y habitabilidad del Conjunto Residencial no se encuentran comprometidas.

De acuerdo con lo expuesto, las afectaciones apreciadas en las viviendas del costado norte del Conjunto Residencial La Campiña pueden haber sido causadas por procesos de asentamientos inducidos por desecación del terreno a causa de la succión generada por el árbol de urapán durante la pasada estación seca y/o inducidos por vibraciones en el terreno asociadas al impacto de los ejes de carga de los vehículos pesados que circulan por la vía de la Calle 147C y que tienen que superar los baches generados por el hueco y el resalto para control de velocidad, situaciones que con base en la inspección visual no fue posible corroborar.

Foto 3. Grietas de dilatación entre muros, y entre muros y losa de entrepiso en el costado noroccidental del bloque U, primer nivel.

- En caso de no existir restricciones de tipo urbanístico, se recomienda a la administración y copropietarios del Conjunto Residencial La Campiña, emplazado en el predio de la Calle 147B Bis No. 92-96, determinar la capacidad y desempeño de las estructuras y de las cimentaciones de las viviendas que conforman el conjunto residencial en comento, para lo cual es necesario continuar con los estudios detallados de patología, vulnerabilidad y reforzamiento estructural, y comportamiento suelo-estructura, los cuales permitan establecer las causas detonantes de las afectaciones evidenciadas en elementos estructurales y no estructurales; dicho estudio debe determinar el tipo de intervenciones a implementarse en las estructuras y la cimentación de las viviendas para llevarlas a los niveles de seguridad requeridos, garantizando que se cumplan los requerimientos establecidos en la Ley 400 de 1997 (Decreto 33 de 1998 - Norma Colombiana de Diseño y Construcción Sismo Resistente), de acuerdo con la normatividad vigente, para lo cual se deben tramitar los permisos y licencias respectivos. Estos estudios deben ser adelantados por los responsables del conjunto residencial en comento, con el propósito de garantizar durante la vida útil del mismo, las condiciones adecuadas para su uso.

- En caso de no existir restricciones de tipo urbanístico, se recomienda a la administración y copropietarios del Conjunto Residencial La Campiña, emplazado en el predio de la Calle 147B Bis No. 92-96, acoger e implementar las recomendaciones derivadas de los estudios de patología, vulnerabilidad y reforzamiento, y comportamiento suelo-estructura, con el objeto de garantizar la estabilidad y funcionalidad de las viviendas que conforman el conjunto residencial en comento.

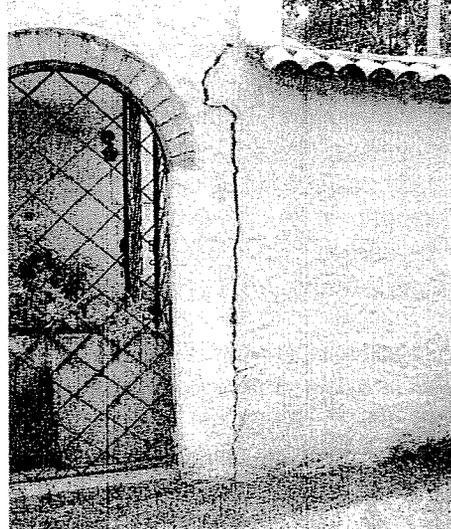
Foto 4. Grieta de separación entre muros de la vivienda de la Calle 147C No. 92-25 y muro de cerramiento.

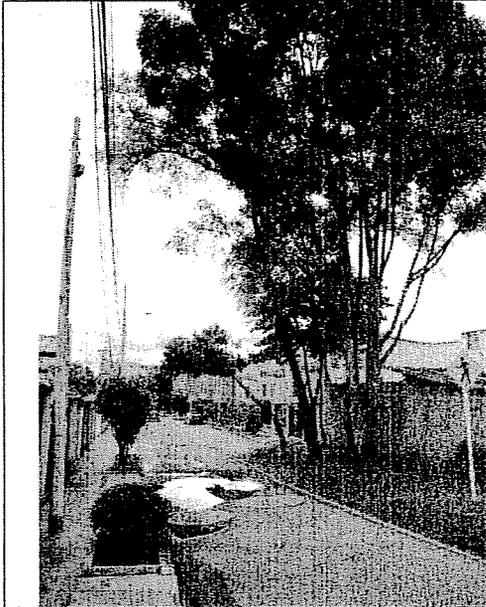
La vía de la Calle 147C, al norte del Conjunto Residencial La Campiña, presenta pendiente media. Sobre la calzada peatonal del costado norte de la Calle 147C se encuentra sembrado un árbol de urapán (*Fraxinus chinensis Roxb.*) que alcanza una altura estimada de 12 m; adicionalmente, entre el árbol y el Conjunto Residencial, en la vía de la Calle 147B se encuentran ubicadas cámaras de inspección de la red de alcantarillado local (Fotografía 5). La superficie de rodadura de la calzada vehicular se encuentra severamente afectada por deformaciones que han generado un hueco que se localiza frente a las viviendas de la Calle 147C No. 92-43 y de la Calle 147C No. 92-49, ocupa todo el ancho de la vía y que presenta una profundidad importante (Fotografía 6); las deformaciones posiblemente también han afectado las cámaras de inspección del alcantarillado.

Foto 5. Vista del árbol de urapán y de las cámaras de inspección de alcantarillado, localizados en el costado norte de la Calle 147C.

- A la Secretaría Distrital de Medio Ambiente y al Jardín Botánico José Celestino Mutis, desde su competencia, adelantar las acciones administrativas tendientes a evaluar los efectos de la acción radicular y los procesos de succión inducidos por el árbol de urapán sembrado en la calzada peatonal del costado norte de la Calle 147C, sobre las viviendas del Conjunto Residencial La Campiña, la estructura de la vía de la Calle 147C, las cámaras de inspección de la red de alcantarillado y sobre las demás estructuras e infraestructuras instaladas en cercanías del mismo. Así mismo, evaluar la posibilidad de adelantar la tala o reemplazo de dicho espécimen arbóreo u otras medidas tendientes a reducir o eliminar dichos efectos.

- A la Empresa de Acueducto y Alcantarillado de Bogotá – EAAB, desde su competencia, adelantar las acciones administrativas tendientes a realizar una inspección del estado actual de las cámaras de inspección y tuberías de la red de alcantarillado localizadas frente a las viviendas de la Calle 147C No. 92-43 y 92-49; y en caso de encontrarse daños o afectaciones programar las respectivas reparaciones para evitar filtraciones de aguas al terreno circundante.

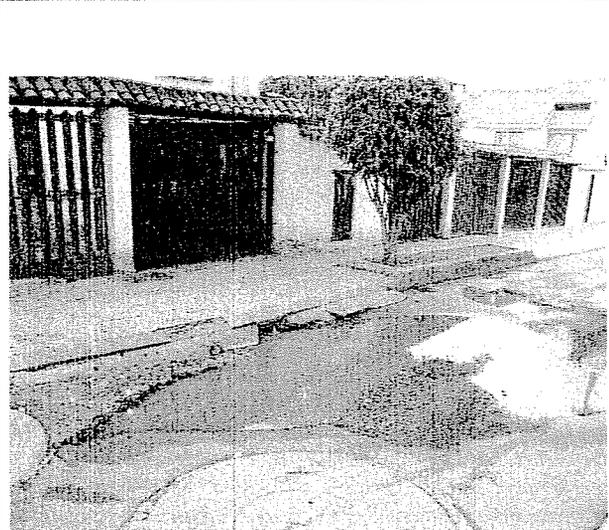
La afectación en la vía de la Calle 147C posiblemente ha sido originada por procesos de succión del terreno causados por el árbol de urapán; sin embargo se destaca que adelante del hueco se localiza un resalto para el control de velocidad que obligaba a los vehículos a frenar justo donde se encuentra actualmente el daño en la vía, de modo que dicha afectación también puede estar asociada al exceso de cargas transmitidas por el eje delantero de los vehículos durante la frenada. Si bien dicha situación no fue posible de corroborar con base en la inspección visual, los habitantes del Conjunto Residencial declararon que tales daños se presentaron a lo largo del último año, período de tiempo que coincidiría con la temporada

Foto 6. Hueco en la vía de la Calle 147C, localizado frente a las viviendas de Calle 147C No. 92-43 / 49, y al sur de donde se halla sembrado el árbol de urapán.

SI	X	NO	CUAL?	Hundimiento severo (hueco) de la calzada vehicular de la Calle 147C frente a las viviendas de la Calle 147C No. 92-43 y 92-49, en todo el ancho de la vía. Posible afectación de las cámaras de inspección de la red de alcantarillado local.
----	---	----	-------	---

- A la Secretaría Distrital de Movilidad y a la Alcaldía Local de Suba, desde su competencia, adelantar las acciones administrativas tendientes a evaluar la relocalización del resalto para control de velocidad instalado en la Calle 147C frente a la vivienda de la Calle 147C No. 92-49, así como para garantizar el no tránsito de vehículos de carga por la vía en comento, con el fin de eliminar o reducir las vibraciones transmitidas por el impacto de los ejes de carga de dichos vehículos y que se transmiten a través del suelo a las construcciones, estructuras e infraestructura cercanas. De igual manera, con el propósito de evitar un aumento en el grado de deterioro en la calzada vehicular de la Calle 147C.

- Al Instituto de Desarrollo Urbano – IDU y a la Alcaldía Local de Suba, desde su competencia, adelantar las acciones administrativas tendientes a agilizar la contratación de los trabajos relacionados con la reparación de la calzada vehicular de la Calle 147C frente a las viviendas de la Calle 147C No. 92-43 y 92-49, con el propósito de recuperar los niveles de servicio adecuados de la vía, recuperar la funcionalidad de los garajes de las viviendas en comento, garantizar el buen funcionamiento de los elementos de la red de alcantarillado hoy probablemente afectados y eliminar o reducir las vibraciones transmitidas por el impacto de los ejes de carga de vehículos que transitan por dicha vía y que se transmiten a través del suelo a las construcciones, estructuras e infraestructura cercanas.
