DIAGNÓSTICO TÉCNICO No. DI-4520
SUBDIRECCIÓN DE EMERGENCIAS
COORDINACIÓN DE ASISTENCIA TÉCNICA
EVENTO SIRE No. 105774

DIRECCIÓN:	Calle 166 Bis No. 5 A – 07	ÁREA DIRECTA:	0.5 Ha				
BARRIO:	Soratama	POBLACIÓN ATENDIDA:	23				
UPZ:	11 – San Cristóbal Norte	FAMILIAS:	7	ADULTOS	17	NIÑOS:	6
LOCALIDAD:	1 – Usaquén	PREDIOS EVALUADOS:	6				
CHIP:	AAA0108KAMR	DOCUMENTO REMISORIO:	CR-8483

REMOCIÓN EN MASA

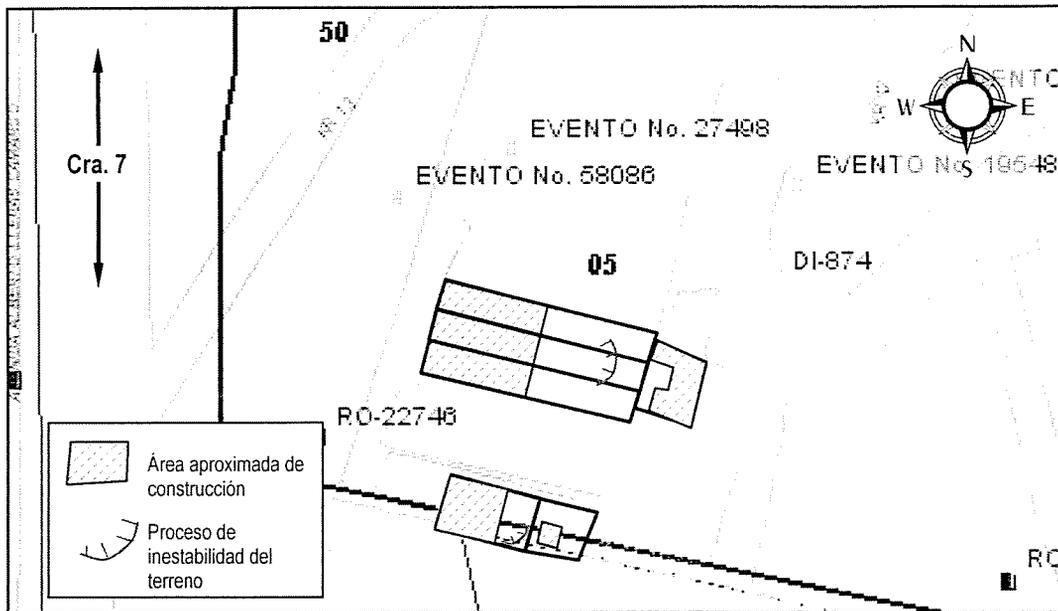
En dicho concepto, el predio ubicado en la Calle 166 Bis No. 5 A – 07, corresponde al Lote 3 de la Manzana 5, para el cual se define una condición de Amenaza Media y Riesgo Medio por Fenómenos de Remoción en Masa (**Figura 1**), y para el cual se recomienda, de manera general, adelantar obras de protección de los taludes rocosos a fin de impedir que los bloques que probablemente caigan, no vayan a causar daños a bienes o personas, las cuales pueden consistir en

Figura 1. Localización de predios y procesos de inestabilidad ocurridos en inmediaciones de la Calle 166 Bis con Carrera 5 A, Barrio Soratama, Localidad de Usaquén

colocación de pernos de anclaje, inyecciones de concreto lanzado, colocación de malla o en una combinación de algunas de las anteriores; adicionalmente se deberá implementar medidas físicas para control de la amenaza en los sectores con procesos activos, como la incorporación de acciones de ordenamiento y uso de del suelo como prevención y recuperación de los cuerpos de agua

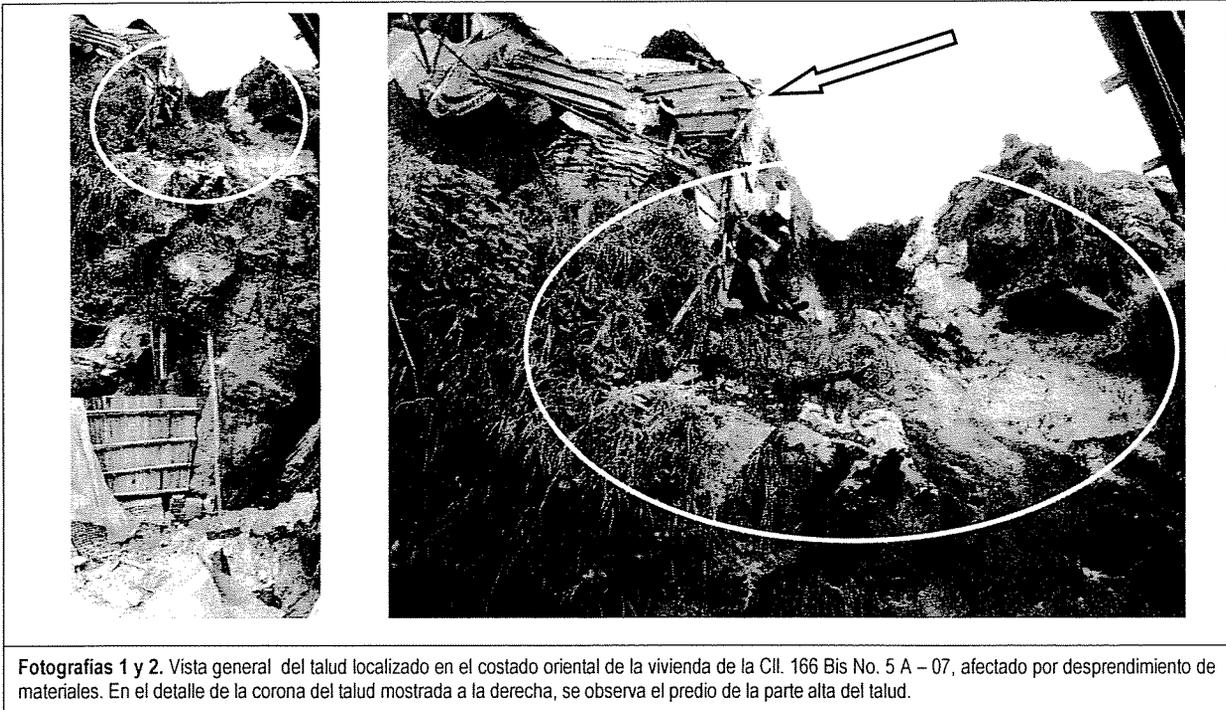
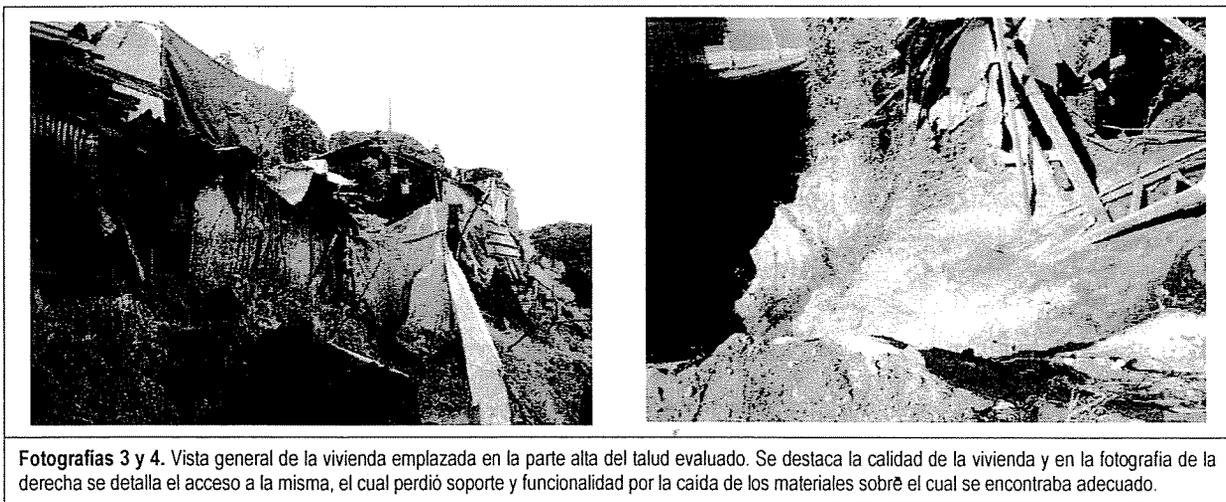
A la altura de la Calle 166 Bis No. 5 A – 07 se presenta el desprendimiento y caída de aproximadamente 6,0 m³ de rocas y suelo, desde la parte alta de un talud de corte en roca posiblemente de antigua explotación minera, de aproximadamente 8,0 m de altura, 8,0 m de longitud, e inclinación cercana a la vertical, el cual carece de obras de contención y drenaje de aguas superficiales y subsuperficiales, y que presenta especialmente hacia su parte baja afloramiento permanente de agua (**Fotografías 1 y 2**).

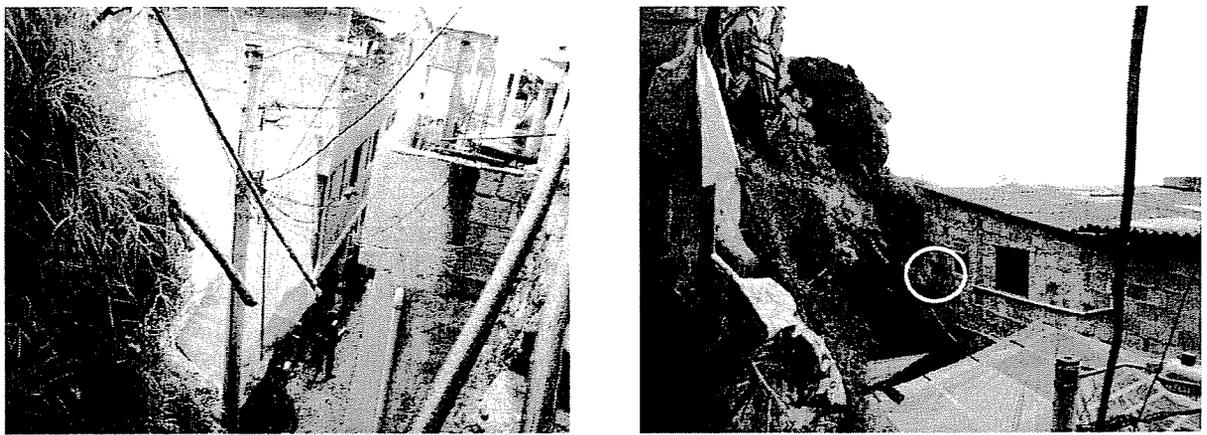
Hacia la parte baja del talud se localiza una vivienda de tres pisos construida en mampostería parcialmente confinada por columnas, con placas de entepiso en concreto y cubierta liviana en tejas traslúcidas y de asbesto-cemento, con un patio hacia el costado oriental el cual es limitado por su costado sur y oriental por el talud de corte descrito anteriormente (**Fotografías 5 y 6**). La caída de materiales desde la parte alta del talud provocó por impacto el daño en el muro de cerramiento del costado oriental del tercer piso de la edificación, y el colapso de la cubierta liviana de la parte posterior (costado sur) del mencionado patio, debido a la sobrecarga que generaron los materiales desprendidos desde la parte alta del talud y que se depositaron en la parte baja del mismo. La situación descrita no compromete la estabilidad ni habitabilidad de la vivienda, aunque por seguridad se sugiere restringir el uso de los dos espacios de la vivienda afectados por el proceso de inestabilidad, hasta tanto se realicen las actividades necesarias para recuperar la funcionalidad de las mismas.

Fotografías 5 y 6. Vista general del predio de la Cll. 166 Bis No. 5 A – 07. En la fotografía de la derecha se indica el tramo de cerramiento del costado oriental del tercer piso, afectado por el impacto de los materiales desprendidos del talud.

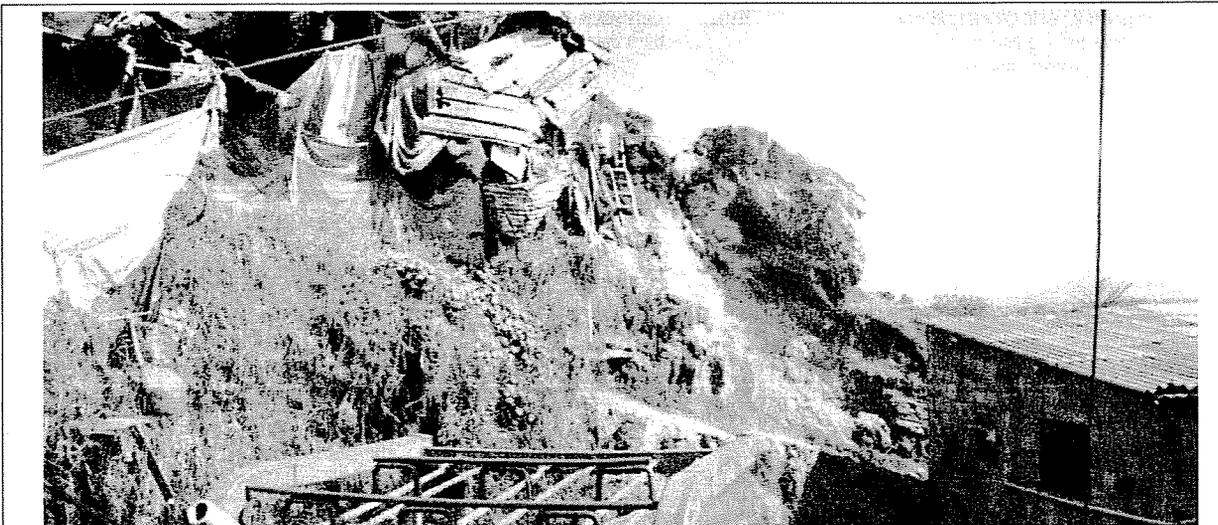
De acuerdo con lo observado en campo, podrían llegar a presentarse nuevas caídas de materiales sueltos desde la parte alta del talud, situación que fue subsanada por los responsables del predio localizado hacia la parte baja del talud, mediante el retiro controlado de los materiales sueltos susceptibles de caer (**Fotografía 7**).

Fotografía 7. Vista general de la parte alta del talud afectado por desprendimiento de materiales, dos días después del evento. El responsable de la vivienda localizada en la parte baja del mismo adelantó el retiro controlado de materiales sueltos. El estado del talud se puede comparar con la Fotografía 2

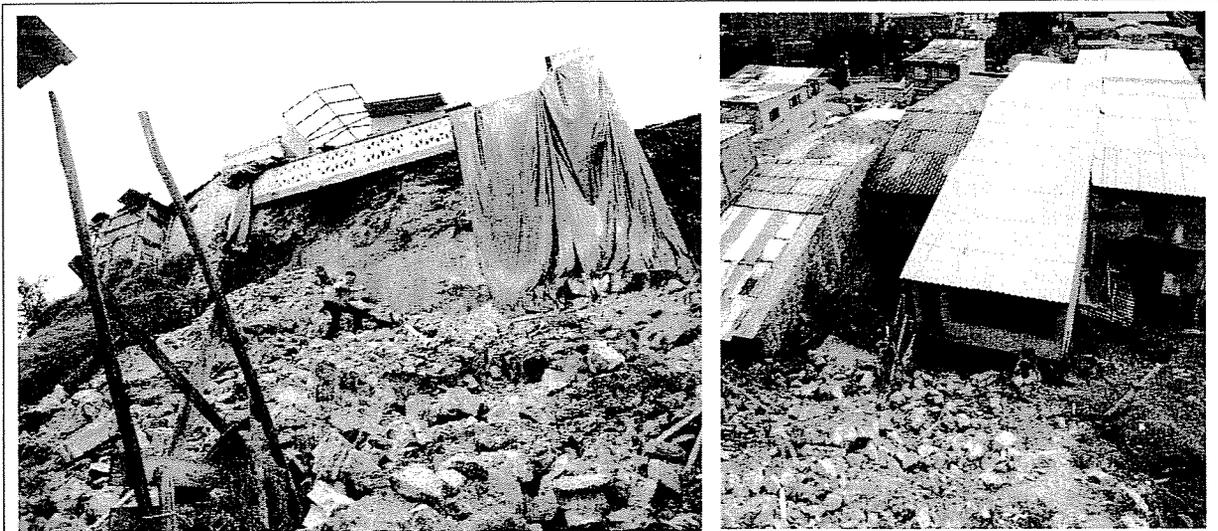
Se presentó un deslizamiento local del terreno en una zona verde, el cual dejó sin soporte el muro en piedra pegada localizado en la parte posterior de la vivienda de la Cra. 5 A No. 167 – 13, que servía posiblemente como protección contra erosión del talud sobre el cual está cimentada la mencionada vivienda (**Fotografía 7**); la pérdida del muro no compromete actualmente la estabilidad ni habitabilidad de la vivienda en el corto plazo. Se destaca que los responsables de la vivienda cubrieron provisionalmente el talud con plástico para evitar el deterioro o erosión del mismo. De acuerdo con lo observado en los planos de catastro, el talud sobre el cual se presentó el proceso de inestabilidad corresponde a predios privados.

El colapso del muro impactó levemente la parte posterior de los predios de la Cra. 6 No. 166 – 32 y 166 – 24, y la estructura de cerramiento en láminas metálicas del predio de la Cra. 6 No. 166 – 28, los cuales se localizan en la parte baja del talud. Si bien el impacto de algunos fragmentos de roca no generó compromiso de habitabilidad, estabilidad ni funcionalidad de las viviendas mencionadas, se considera prudente restringir el uso de la parte posterior de las mismas (costado oriental), hasta tanto se realice el retiro controlado de los escombros del muro (**Fotografía 9**).

Fotografías 8 y 9. Vista general del segundo proceso de inestabilidad del sector. A la derecha se observa el talud de corte posiblemente protegido por el muro de piedra pegada que colapsó por el deslizamiento de carácter local del terreno de cimentación, y a la derecha las viviendas de la parte baja del talud, levemente impactadas por los escombros del muro.

- A los responsables del predio localizado en la Cra. 5 A No. 167 – 13, Barrio Soratama, Localidad de Usaquén, en el cual se presentó el colapso del muro en piedra pegada que posiblemente protegía de la erosión al talud de corte sobre el cual se encuentra cimentada la edificación, se recomienda mantener la restricción parcial de uso del patio de la parte posterior de la vivienda, hasta tanto se realice la reconstrucción del muro.

- Igualmente, en el caso de no existir restricciones y/o condicionamientos al uso del suelo para el predio ubicado en la Cra. 5 A No. 167 – 13, Barrio Soratama, Localidad de Usaquén, se recomienda a los responsables del mismo implementar las medidas necesarias para la reconstrucción del muro de piedra pegada que servía posiblemente de protección contra erosión al talud de corte sobre el cual se encuentra construida la vivienda,; estas acciones deben ser adelantadas con el apoyo de personal idóneo, de acuerdo con la normatividad vigente y para lo cual se deben tramitar los permisos y licencias respectivos.
