DIAGNÓSTICO TÉCNICO No. DI-4523
SUBDIRECCIÓN DE EMERGENCIAS
COORDINACIÓN DE ASISTENCIA TÉCNICA
RADICADO FOPAE 2010ER5433

DIRECCIÓN:	- Carrera 92 No. 87A-60 Colegio Distrital Simón Bolívar Sede A	ÁREA DIRECTA:	7080 m ²				
BARRIO:	La Primavera (Quirigua)	POBLACIÓN ATENDIDA:	1200				
UPZ:	29 El Minuto de Dios	FAMILIAS	1100	ADULTOS	150	NIÑOS	1050
LOCALIDAD:	10 Engativá	PREDIOS EVALUADOS	1				
CHIP	- AAA0064EUKL	DOCUMENTO REMISORIO	CR-8540

La Sede A del Colegio Simón Bolívar se encuentra emplazada en el predio de la Carrera 92 No. 87A-60. Dentro de dicha sede se identificaron las siguientes construcciones:

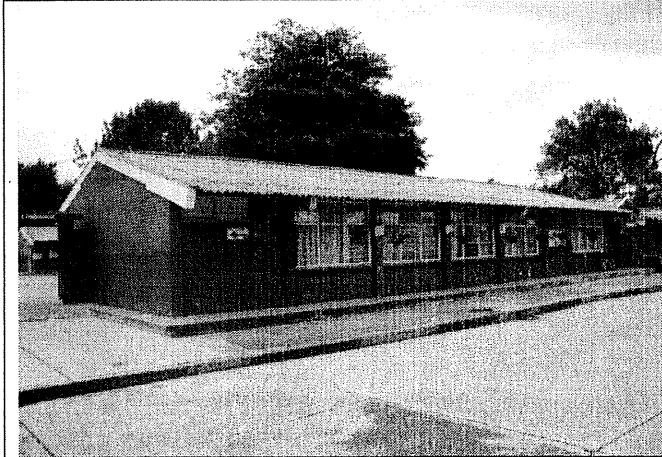
En el costado norte, el costado sur y el sector nororiental de la Sede A se localizan bloques de salones construidos en muros de unidades macizas de ladrillo (tolete) parcialmente confinada por vigas de cubierta, edificaciones estas de un (1) nivel con cubierta a dos aguas en tejas onduladas de asbesto cemento soportadas por correas en celosía metálica, las cuales se apoyan sobre vigas de cubierta en concreto que siguen la inclinación o pendiente de la cubierta (Fotografías 1 y

2). La separación entre salones se realiza mediante muros dobles de mampostería sobre los cuales se apoyan las vigas de cubierta ya descritas. Las edificaciones presentan deficiencias de diseño relacionadas con su tipología estructural, la que carece de elementos de confinamiento vertical para sus muros, situación que puede hacerlos vulnerables ante cargas sísmicas.

Foto 1. Vista parcial de grupo de salones del costado norte del CED Simón Bolívar sede A.

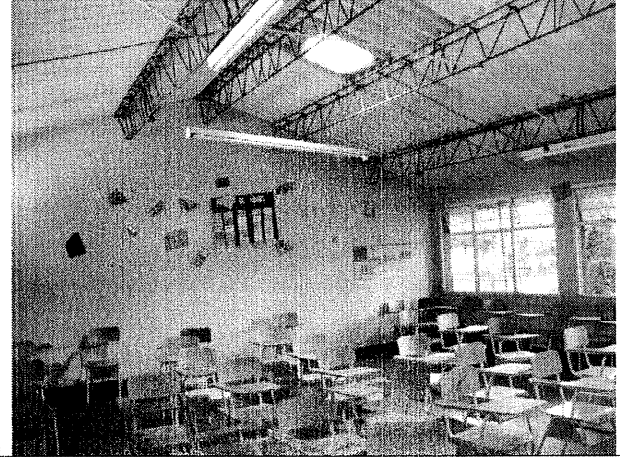
Foto 2. Vista interna de uno de los salones del bloque del costado sur del colegio Simón Bolívar sede A.

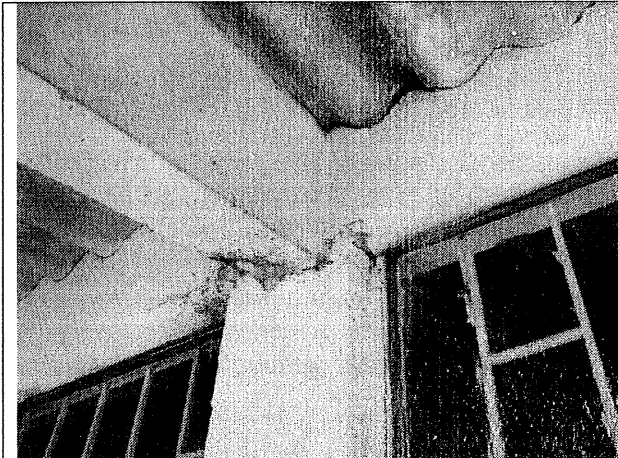
Con base en la inspección visual pudo comprobarse que en algunos puntos esquineros de los bloques de salones fueron vaciadas columnas de concreto reforzado nuevas; según lo informado por el personal administrativo del colegio, dichas intervenciones obedecieron a daños que presentaron las edificaciones y que en su momento representaron riesgos para la comunidad estudiantil y educativa. En la actualidad los salones presenta problemas de humedad a nivel de cubiertas, filtraciones de aguas y deterioro asociado principalmente a falta de mantenimiento; por otro lado, se apreciaron grietas o separación entre las vigas originales y las columnas añadidas, posiblemente asociadas a malas prácticas constructivas durante el vaciado y fraguado de los elementos nuevos (Fotografía 3). De igual manera presentan deficiencias a nivel de iluminación. A pesar de las afectaciones y deficiencias descritas, la funcionalidad y estabilidad estructural de los bloques de salones no se encuentran comprometidas en el corto plazo ante cargas normales de servicio.

Foto 3. Contacto viga columna en uno de los bloques de salones. Al parecer, la columna fue construida para mitigar daños que se estaban presentando en la edificación.

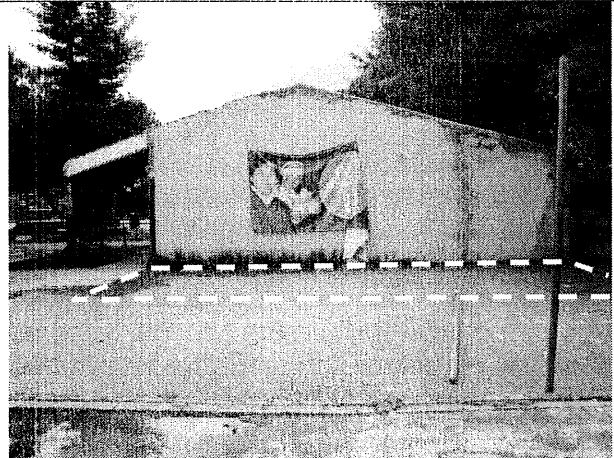
Adicionalmente fue informado que en el pasado, entre 2001 y 2003, el deterioro y daño avanzado causaron el colapso de un salón ubicado en el costado occidental del bloque del costado y de dos salones que conformaban un bloque independiente en el extremo sur del predio, situación que no pudo corroborarse con base en la inspección visual. Dichas edificaciones no fueron reemplazadas y en la actualidad el espacio que alguna vez ocuparon corresponde a patios o zonas verdes (Fotografía 4).

Foto 4. Localización de uno de los salones que, de acuerdo con el personal administrativo del colegio, sufrió colapso aproximadamente hace 8 años.

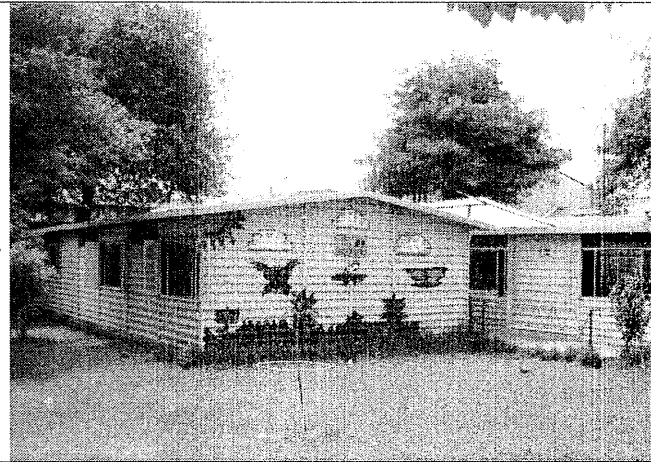
En el costado oriental del predio se identificaron dos bloques de salones, cuyos muros tanto perimetrales como divisorios fueron construidos con paneles de lámina metálica corrugada rigidizados por medio de perfiles metálicos, con cubiertas a dos aguas en tejas termoacústicas soportadas por correas en perfil tipo canal metálica (Fotografía 5); al parecer dichos salones fueron construidos de manera provisional con el propósito de ampliar la cobertura del colegio, sin embargo a pesar de llevar varios años de construidos, aún no han sido reemplazados.

Algunos sectores de estos salones presentan abolladuras en las láminas metálicas, al parecer asociadas a impacto. La estabilidad estructural y la funcionalidad de dichas construcciones no se encuentran comprometidas, si bien su tipología constructiva no los hace aptos para las actividades académicas, tanto por razones de acústica, ventilación e iluminación.

Foto 5. Vista exterior de los salones construidos en paneles de lámina metálica, costado oriental del plantel educativo.

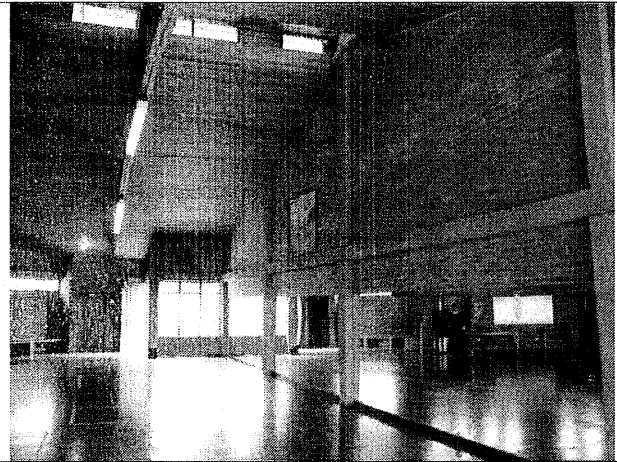
La sala de danzas ocupa la esquina occidental del predio, siendo la edificación de construcción más reciente en toda la sede del plantel educativo (Fotografía 7). Corresponde a una edificación en mampostería confinada por vigas y columnas, de buena calidad constructiva y de diseño hasta donde se puede determinar con base en la inspección visual. Presenta una cubierta a dos aguas en tejas de fibrocemento soportadas por cerchas metálicas y bajo esta un cielorraso en madera machihembrada (Fotografía 6). La edificación no presenta daños o afectaciones que puedan traducirse en un compromiso en su estabilidad estructural y funcionalidad en el corto plazo ante cargas normales de servicio.

Foto 6. Interior del aula de danzas, esquina occidental de la sede B del Colegio Simón Bolívar.

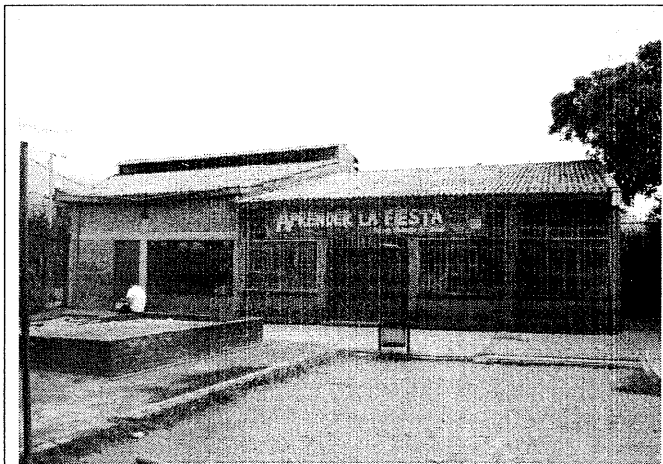
Edificación adosada al costado oriental de la sala de danzas, pero independiente de ella (Fotografía 7). Corresponde a una edificación de un nivel de mayores dimensiones pero tipología similar a la de los salones de clase, esto en, en mampostería parcialmente confinada por vigas de cubierta, con cubierta a dos aguas en tejas onduladas de asbesto cemento soportadas por correas en celosía metálica; la edificación carece de elementos verticales de confinamiento (columnas) para sus muros de mampostería. Con base en la inspección visual pudieron apreciarse grietas de hasta 3 mm de abertura y fisuras de tendencias vertical y horizontal, en los muros del costado oriental y sur de la edificación (Fotografía 8), afectaciones que no comprometen la estabilidad estructural y funcionalidad de la edificación y que posiblemente se encuentran asociadas a procesos de asentamientos diferenciales.

Foto 7. Izquierda: aula de danzas; derecha: biblioteca. Las edificaciones están adosadas pero son estructuralmente independientes.

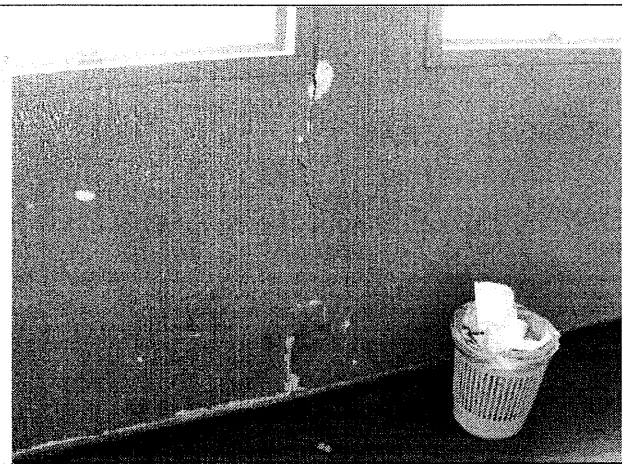
Foto 8. Agrietamiento en muro del costado oriental de la biblioteca del colegio Simón Bolívar sede A.
