DIAGNÓSTICO TÉCNICO No. DI – 4527
SUBDIRECCIÓN DE EMERGENCIAS
COORDINACIÓN DE ASISTENCIA TÉCNICA
(Radicado FOPAE 2010ER5782)

DIRECCIÓN:	Carrera 25 # 71 - 28 Sur	ÁREA DIRECTA:	50m ²				
BARRIO:	San José de los Sauces	POBLACIÓN ATENDIDA:	5				
UPZ:	67 Lucero	FAMILIAS	1	ADULTOS	2	NIÑOS	3
LOCALIDAD:	19 Ciudad Bolívar	PREDIOS EVALUADOS	1				
CHIP		DOCUMENTO REMISORIO	CR-8544

REMOCIÓN EN MASA

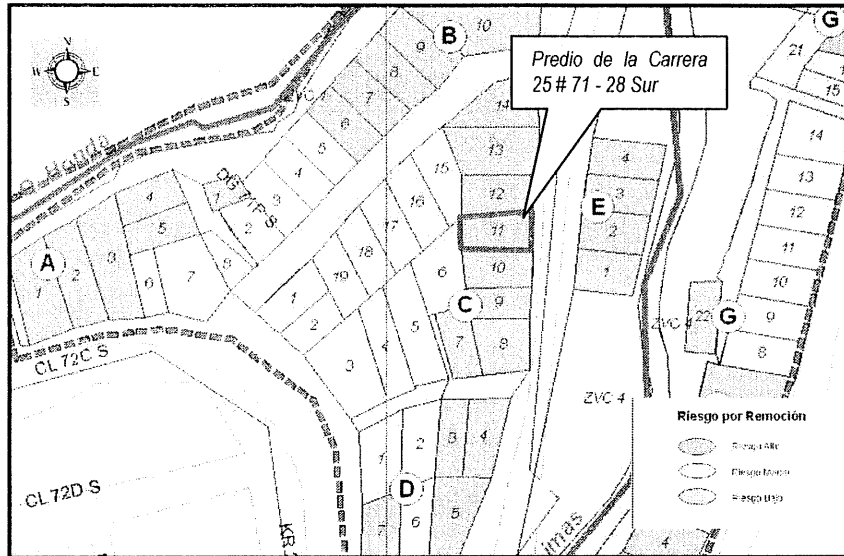
Figura No. 1. Ubicación y condición de riesgo del predio de la Carrera 25 # 71 - 28 Sur, en el San José de los Sauces de la localidad Ciudad Bolívar, el cual corresponde al lote 11 de la manzana C, de acuerdo con el CT-4829.

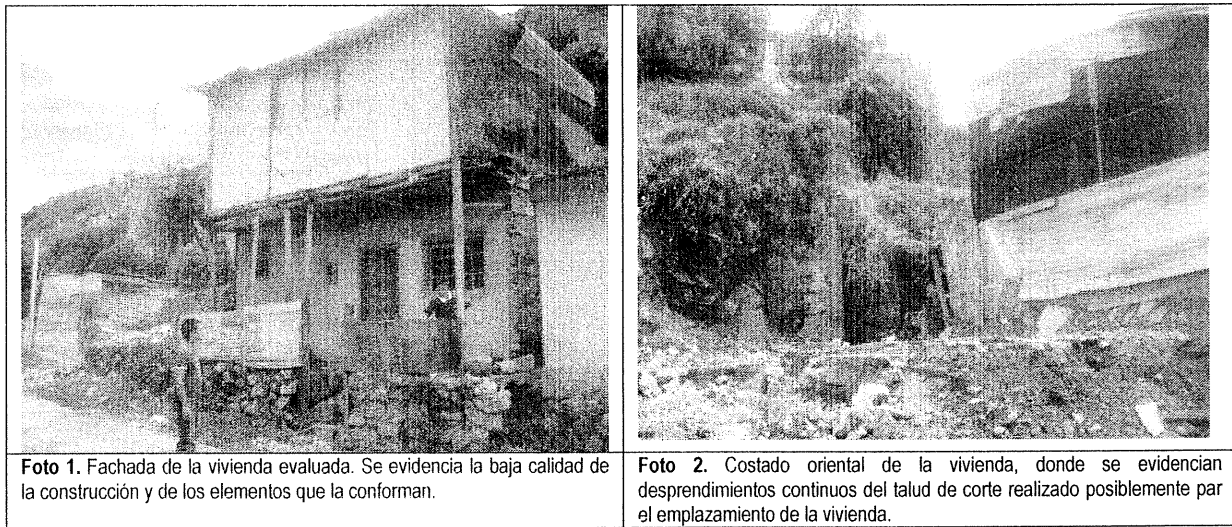
Se presentó un desprendimiento de material en un talud de corte de una altura de 4m a 5m, en una longitud de 6 a 7m, conformado por una capa de suelo orgánico y fragmentos rocosos que alcanzan 0.5m de diámetro, el cual no presenta estructura de contención ni tampoco obras para el adecuado manejo de las aguas de escorrentía superficial y subsuperficial y posiblemente fue realizado para el emplazamiento de la vivienda ubicada en el predio de la Carrera 25 # 71 - 28 Sur habitado por el señor Pedro Mendoza y su familia. El volumen involucrado de material desprendido es de aproximadamente 1m³, el cual se depositó en la parte posterior del predio y alcanzó a impactar en el muro de cerramiento del costado occidental del predio generando daños leves en el mismo.

Entre las posibles causas que generaron el desprendimiento se encuentra la saturación de los suelos que conforman el talud de corte, la alta susceptibilidad de los materiales del talud ante este tipo de procesos, la alta pendiente del talud de corte ($\beta \approx 90^\circ$), la ausencia de medidas adecuadas de protección y estabilización geotécnica del talud de corte y la ausencia de medidas para el adecuado manejo del drenaje a nivel superficial y subsuperficial en el mismo.

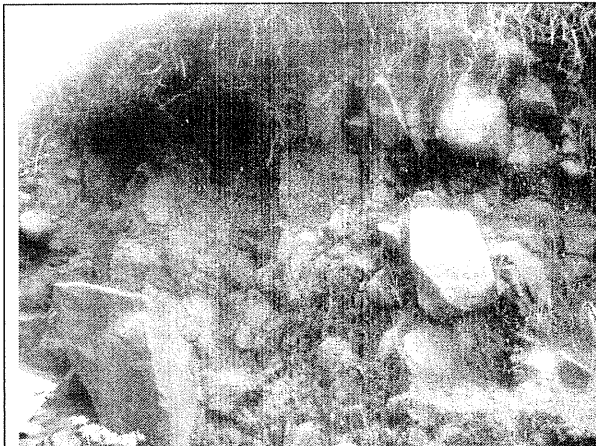
Foto 3. Se evidencian los fragmentos rocosos que se pueden desprender de la parte alta del talud y que pueden impactar sobre el muro de cerramiento del costado occidental de la vivienda que conforma parte de la estructura de la misma.

Se puede presentar el colapso parcial o total de la vivienda emplazada en el predio de la Carrera 25 # 71 - 28 Sur, de continuar el desprendimiento del suelo y de fragmentos rocosos del material que conforman el talud de corte localizado en la parte posterior del predio y que pueden impactar sobre el muro de cerramiento del costado occidental del predio, el cual hace parte de la estructura de la vivienda allí emplazada.

- Evacuar definitivamente, y cambiar de prioridad técnica 2 a prioridad técnica 1 el predio ubicado en la Carrera 25 # 71 - 28 Sur, correspondiente al Predio de la Manzana C Lote 11, de acuerdo con el CT-4829, donde habita el señor Pedro Mendoza Mora y su familia, en el barrio San José de los Sauces de la localidad Ciudad Bolívar. Lo anterior teniendo en cuenta el compromiso actual de estabilidad y habitabilidad de la vivienda.

- Una vez se haya terminado el proceso de evacuación y/o reasentamiento de esta familia, se recomienda demoler la vivienda, emplazada en el predio de la Carrera 25 # 71 - 28 Sur, en el barrio San José de los Sauces de la localidad Ciudad Bolívar, retirar los escombros generados, y en cumplimiento del Artículo 140 del Decreto 190/2004, aislar y señalar mediante vallas informativas los lotes a fin de evitar que el predio sea ocupados nuevamente, e incorporarlos al inventario distrital de los predios desocupados en desarrollo del proceso de reasentamiento por alto riesgo, para su control y manejo por parte de las entidades correspondientes.

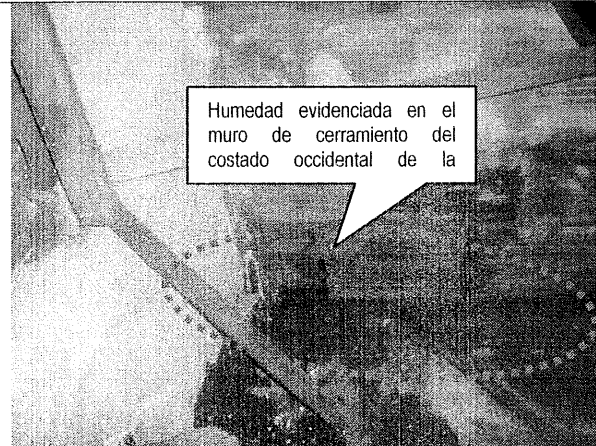
Foto 4. Humedad permanente evidenciada en el costado occidental de la vivienda.

#	NOMBRE (Cabeza Hogar)	DIRECCIÓN	TELÉFONO	P	A	N	DAÑOS EN VIVIENDA
1	Pedro Mendoza Mora	Carrera 25 # 71 – 28 Sur Manzana C Lote 11	3142203115	5	2	3	Humedad y filtración permanente de agua en el muro de cerramiento de los costados norte, sur y occidental, lo mismo que en el piso que conforma la vivienda.
