## DIAGNÓSTICO TÉCNICO No. DI-4534 SUBDIRECCIÓN DE EMERGENCIAS COORDINACIÓN DE ASISTENCIA TÉCNICA (Evento No 105609)

DIRECCIÓN:	Avenida Calle 46 No. 3 – 05 Unilatina	ÁREA DIRECTA:	150m <sup>2</sup>		
BARRIO:	Pardo Rubio	POBLACIÓN ATENDIDA:	1300		
UPZ:	90 Pardo Rubio	FAMILIAS	1000	ADULTOS	1250
LOCALIDAD:	02 - Chapinero	NIÑOS	50		
CHIP	AAA0090RARU	PREDIOS EVALUADOS	4		
		DOCUMENTO REMISORIO	CR-8579

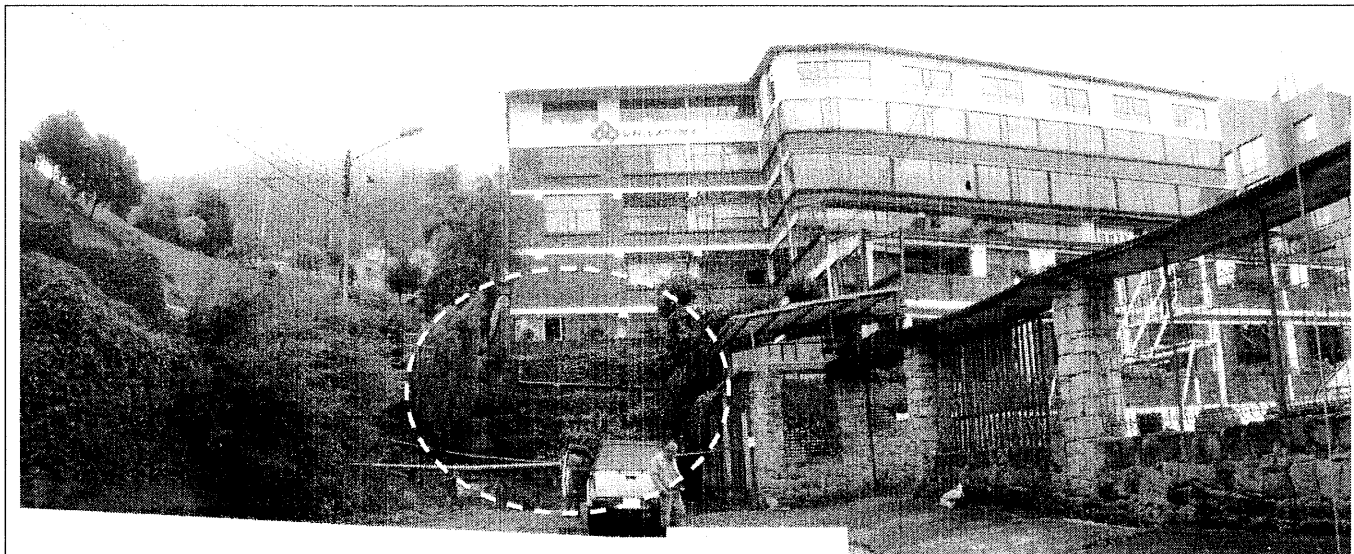
**Fotografía No. 1.** Vista desde el Costado Nor-occidental del predio de la Calle 46 No. 3-05 – donde funciona la Universidad – Unilatina en el barrio Pardo Rubio de la Localidad de Chapinero, (Tomada en marzo de 2009).

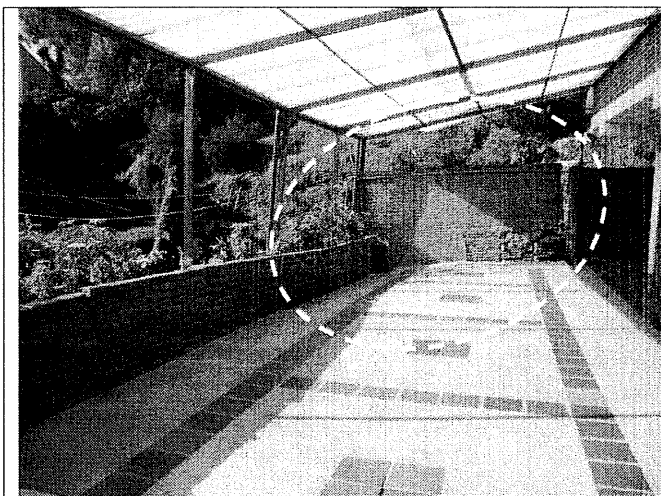
De esta manera en el sector Nor-occidental del predio y donde se emplaza el patio de la cafetería de la universidad Unilatina, se presentó un asentamiento diferencial en el piso de cimentación, generando afectación sobre el muro de cerramiento en mampostería simple del costado Nor-oriental, que tiene una longitud de 6 m y una altura de 2.5 m aproximadamente, afectación representada por agrietamiento de patrón vertical y diagonal con aberturas desde 5 cm en la parte baja y hasta de 20 cm en su parte más alta, así mismo se generó agrietamiento de patrón vertical y diagonal sobre el muro de cerramiento del costado Nor-occidental, correspondiente a un muro en mampostería simple de aproximadamente 6 m de longitud y altura de 1 m y que conforma según la inspección visual una materia. Adicionalmente se observó fisuramiento sobre la placa de contrapiso en este sector y abombamiento del muro de contención en piedra pegada implementado posiblemente como medida de contención del relleno, sobre el cual se emplaza el sector evaluado, es de aclarar que el patio presenta una cubierta liviana en teja translúcida soportada por cerchas metálicas.

Dentro de las posibles causas que generaron el asentamiento diferencial, las afectaciones sobre los muros de cerramiento y el abombamiento en el muro de contención en piedra pegada implementado posiblemente como medida de contención del relleno, son la falta de manejo de las aguas de escorrentía superficial y subsuperficiales en el sector, las que posiblemente por la pendiente de la ladera se infiltran, saturan y deforman el material de relleno de la cimentación, lo cual ejerce un empuje sobre el muro que lo confina que por sus características de materiales y construcción pudiere no ser una estructura adecuada para resistir dicho empuje.

**Fotografía No. 2.** Se observa el asentamiento diferencial en el piso de cimentación de la zona del patio de la cafetería, generando afectación sobre los muros de cerramiento en mampostería simple del costado Nor-oriental y sobre el muro de cerramiento del costado Nor-occidental y que conforma según la inspección visual una materia, (Tomada el 20 de Abril de 2010).

- ✓ Al responsable y/o responsables del predio de la Calle 46 No. 3-05 (dirección antigua) Avenida Carrera 1 No.45-95 (dirección nueva), donde se emplaza la Universidad Unilatina, acatar la recomendación de restricción parcial de uso de la zona de patio de la cafetería, hasta tanto se garantice su condición de estabilidad.

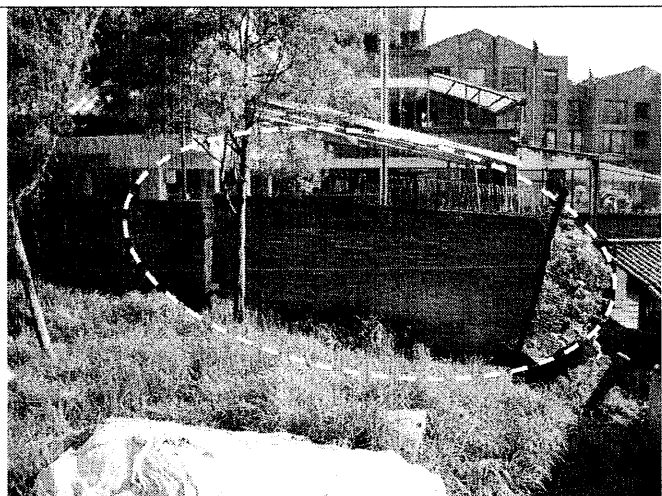
**Fotografía No. 5.** Vista desde el costado Norte, se observa la afectación sobre el muro de cerramiento de este costado, (Tomada el 20 de Abril de 2010).

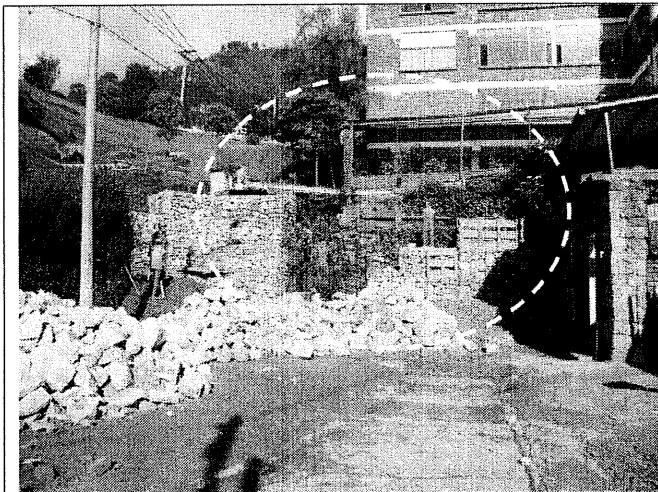
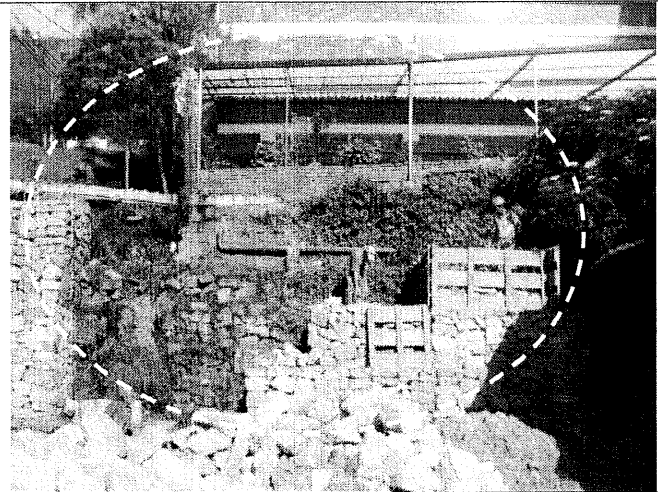
Se destaca que según la inspección visual realizada al momento de la atención de la emergencia se está ejecutando obras posiblemente tendientes a reforzar el muro de contención en gaviones implementado como refuerzo del muro de contención en piedra existente y el cual presentaba deformaciones, según lo descrito en el Diagnostico Técnico DI-4193 de 2009, igualmente hacia el costado Nor-oriental se están realizando obras de cambio de la red de acueducto y alcantarillado y obras de urbanismo (escaleras y andenes), obras ejecutadas por un contratista de la EAAB, según lo informado por el señor Gustavo Rodríguez Chacón -- Vice rector de la universidad Unilatina.

**Fotografía No. 2 y 3.** Vista desde el Costado Nor-occidental del predio de la Calle 46 No. 3-05 – donde funciona la Universidad – Unilatina en el barrio Pardo Rubio de la Localidad de Chapinero – se observan las obras sobre la ladera al igual que la construcción de un nuevo muro de contención en gaviones en la parte baja del sector donde se presentó la afectación (Tomada el 20 de Abril de 2010).

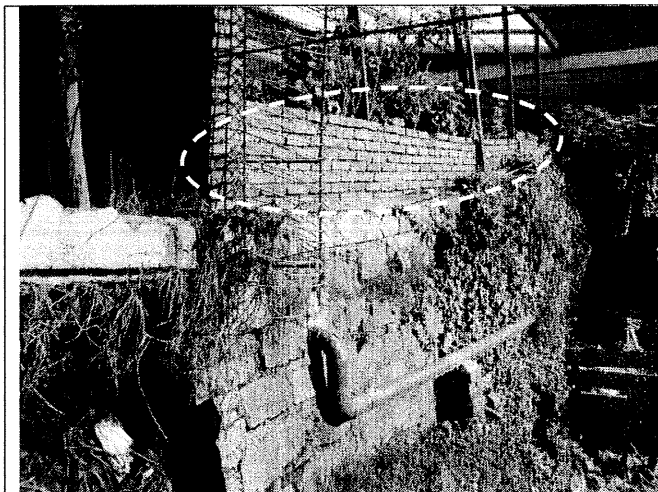
**Fotografía No. 4.** Se observa el muro de cerramiento en mampostería deformado, el abombamiento del muro de contención en piedra pegada y la afectación sobre la cubierta, con alta posibilidad de colapso, (Tomada el 20 de Abril de 2010).

- Colapso de los muros de cerramiento del costado Nor-oriental y Nor-occidental, así mismo colapso de la cubierta del sector del patio de la cafetería, del predio de la Calle 46 No. 3-05 (dirección antigua) Avenida Carrera 1 No. 45-95 (dirección nueva), donde se emplaza la Universidad Unilatina.

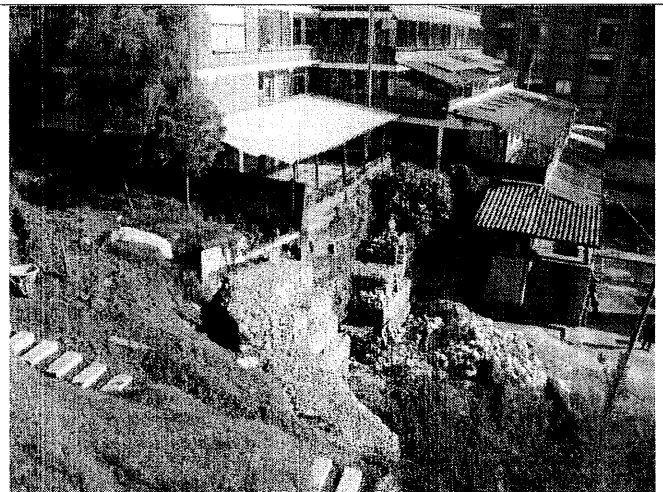
**Fotografía No. 5.** Vista desde el costado Norte, se observa el sector afectado y las obras posiblemente tendientes a reforzar el muro de contención en gaviones, igualmente las obras de cambio de la red de acueducto y alcantarillado y las obras de urbanismo (escaleras y andenes), obras ejecutadas por un contratista de la EAAB, según lo informado por el señor Gustavo Rodríguez Chacón – Vice rector de la universidad Unilatina, (Tomada el 20 de Abril de 2010).
