DIAGNÓSTICO TÉCNICO No. DI-4538
SUBDIRECCIÓN DE EMERGENCIAS
COORDINACIÓN DE ASISTENCIA TÉCNICA
EVENTO No. 105786

PREDIO:	Calle 6B No. 3-52 Este	ÁREA DIRECTA:	60 m ²				
BARRIO:	El Guavio	POBLACIÓN ATENDIDA:	8				
UPZ:	94 – La Candelaria	FAMILIAS	1	ADULTOS	5	NIÑOS	3
LOCALIDAD:	3 – Santa Fe	PREDIOS EVALUADOS	1				
CHIP	-----	DOCUMENTO REMISORIO	CR-8607

REMOCIÓN EN MASA

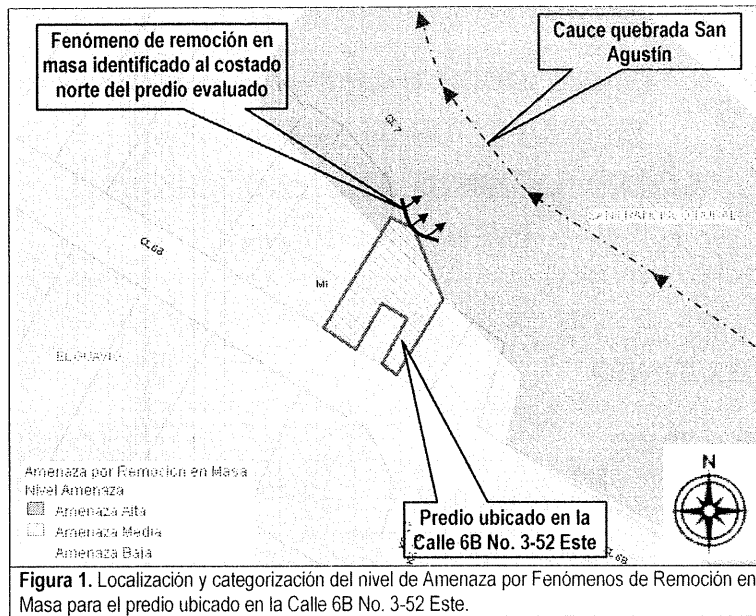
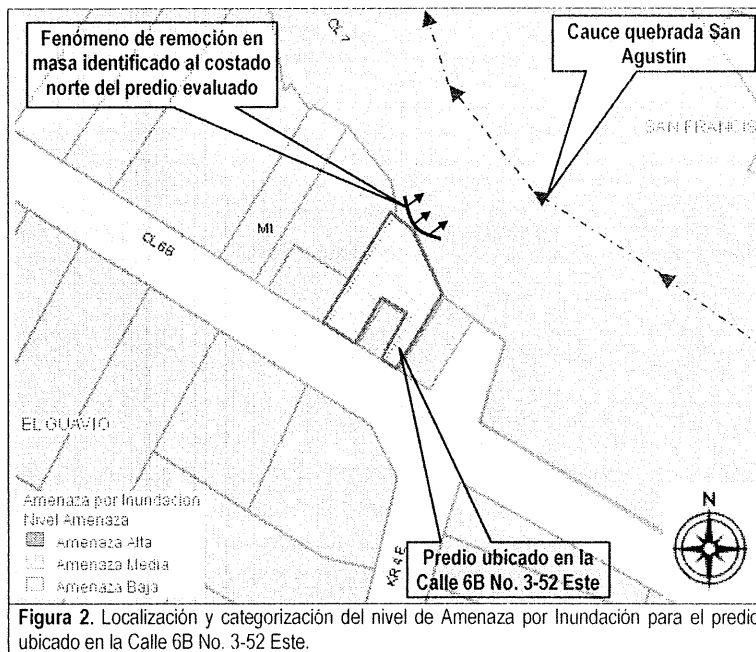
El Barrio El Guavio, donde se encuentra ubicado el predio de la Calle 6B No. 3-52 Este, fue legalizado mediante el Acto Administrativo № 1126 del 18 de diciembre de 1996 expedido por el Departamento Administrativo de Planeación Distrital-DAPD (Actual Secretaría Distrital de Planeación). La Dirección de Prevención y Atención de Emergencias-DPAE no ha emitido concepto técnico de riesgo para este barrio, sin embargo de acuerdo con los Planos Normativos de Amenaza por Inundación y Amenaza por Remoción en Masa del Plan de Ordenamiento Territorial de Bogotá - POT (Decreto 190 de 2004, por el cual se compilan los decretos 619 de 2000 y 469 de 2003), el sector donde se localiza el predio de la referencia, no presenta Amenaza por Inundación y Amenaza Alta y Media por Fenómenos de Remoción en Masa (Ver figuras 1 y 2).

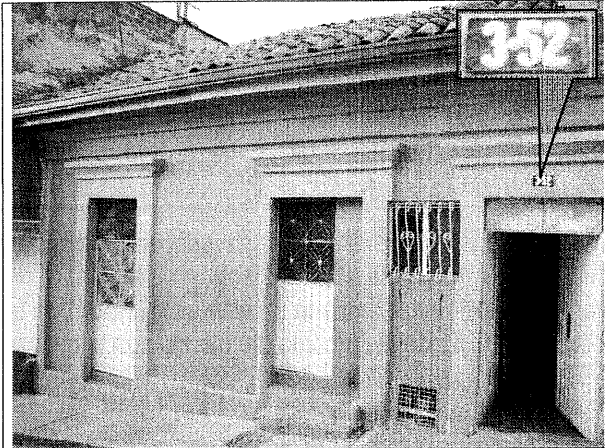
Se presentó un fenómeno de remoción en masa tipo desprendimiento de material proveniente del suelo de cimentación del costado nor-occidental de la vivienda emplazada en el predio de la Calle 6B No. 3-52 Este, dicho fenómeno involucró la movilización de aproximadamente 2m³ de material tipo relleno, provenientes del suelo sobre el cual se encuentra cimentada la vivienda en mención, afectando un área cercana a los 2m² una de las habitaciones ubicada al costado nor-occidental de la misma, situación por la cual al momento de la visita técnica se recomendó la restricción parcial de uso de dicha zona de la vivienda; cabe tener en cuenta que el material movilizado se depositó hacia la parte media y baja de una ladera natural que conforma la margen izquierda del cauce de la quebrada San Agustín, sobre la cual se encuentra emplazada la estructura en comento, dicha ladera tiene una altura de entre 11m y 13m, con inclinación de tendencia vertical ($\beta \approx 80^\circ$), la cual se encuentra densamente cubierta por capa vegetal; El predio evaluado posiblemente se encuentra dentro de la Zona de Ronda, Manejo y/o Preservación Ambiental de la quebrada San Agustín, dada la cercanía del mismo con la quebrada en comento (Ver fotografías 1, 2 y 3).

Foto 1. Vista desde el costado sur de la vivienda evaluada en la Calle 6B No. 3-52 Este.

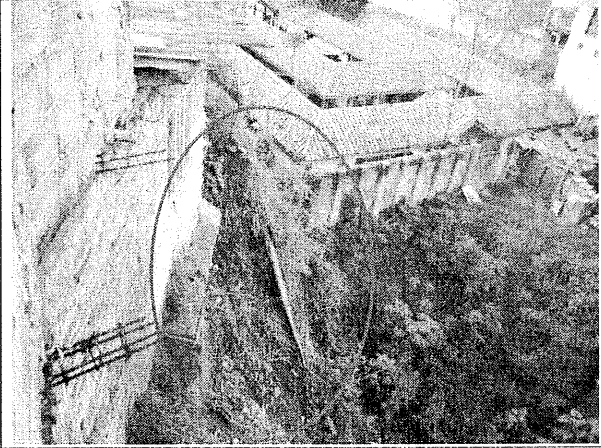
Entre las posibles causas por las cuales se presentó el fenómeno de remoción en masa anteriormente descrito se encuentran la falta de adecuadas medidas de contención y/o protección del material de relleno y suelo natural sobre el cual se encuentra emplazada la vivienda ubicada en la Calle 6B No. 3-52 Este, afectación posiblemente potencializada por las fuertes precipitaciones registradas en el sector.

Foto 2. Evidencia del desprendimiento de material proveniente del suelo de cimentación ubicado al costado nor-occidental del predio evaluado.

- Se recomienda a los responsables de la vivienda ubicada en la Calle 6B No. 3-52 Este, mantener la restricción parcial de uso de la habitación ubicada al costado nor-occidental del predio, hasta tanto se garanticen las condiciones de habitabilidad y estabilidad de dicho espacio.

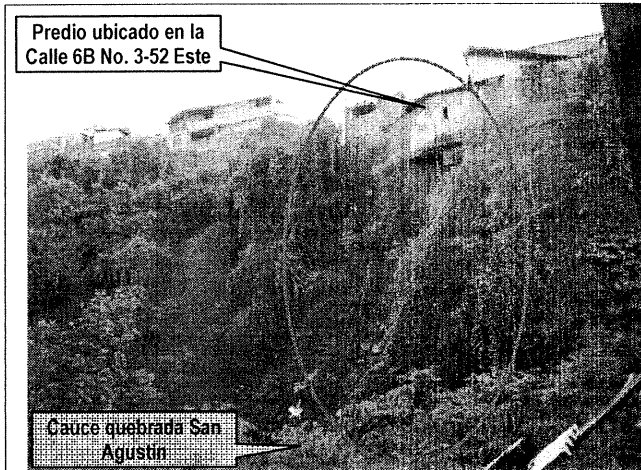
Foto 3. Evidencia del desprendimiento de material proveniente del suelo de cimentación ubicado al costado nor-occidental del predio evaluado.

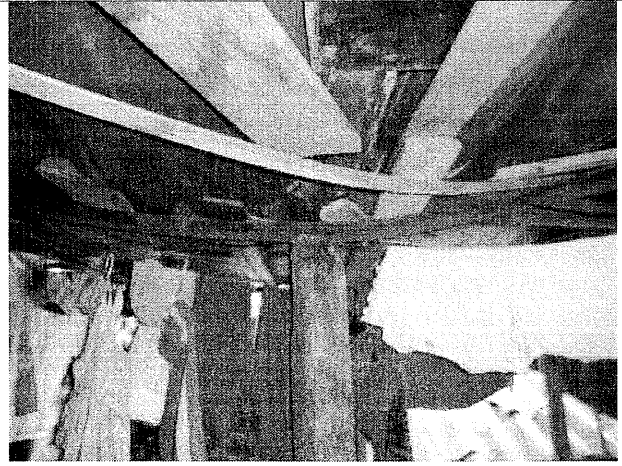
Con base en la inspección visual realizada al interior de la estructura evaluada, se observó que la misma corresponde a una vivienda dividida en dos sectores a saber, uno ubicado al costado occidental el cual corresponde a una estructura de un nivel, construida en mampostería simple, con cubierta en tejas de fibro-cemento soportadas por una estructura tipo entramado en madera y cielorraso en tablilla de madera, el otro sector, correspondiente al ubicado al costado oriental en el cual se encuentra una estructura de dos (2) niveles, construida en mampostería simple, con entrepiso en placa de concreto y cubierta en tejas de fibro-cemento soportadas sobre una estructura tipo entramado en madera, entramado en el cual se observaron deficiencias en el tipo de unión entre los diferentes elementos que lo conforman (Ver fotografía 4).

Foto 4. Deficiencias en el sistema de unión entre los elementos en madera que conforman la estructura de soporte de la cubierta en la estructura ubicada al costado oriental del predio evaluado.

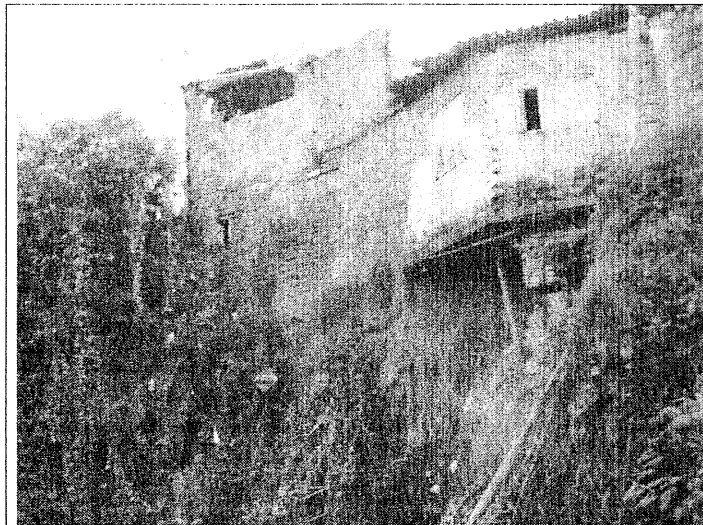
Se destaca que las estructuras evaluadas en el predio de la Calle 6B No. 3-52 Este, carecen de estructuras adecuadas de cimentación, ya que la misma se encuentra conformada de manera superficial por una placa de concreto directamente apoyada sobre material de relleno y suelo natural, sin ninguna estructura de contención y/o protección de dicha área, en especial al costado nor-occidental del predio en mención, sector en donde se evidenciaron los desprendimientos de material, de igual manera se observó la presencia de un (1) madero, colocado de manera antrópica antitécnica posiblemente con el objeto de apuntalar dicho sector de la placa de cimentación y generar una mayor estabilización del mismo (Ver fotografía 5).

Foto 5. Evidencia de la carencia de una adecuada estructura de cimentación en las estructuras evaluadas, de igual manera la presencia de un puntal en madera en la placa de cimentación de la estructura ubicada al costado occidental del predio evaluado.

- De igual forma, en el caso de no existir restricciones y/o condicionamientos al uso del suelo para el predio evaluado, se recomienda al responsable y/o responsables del mismo, implementar adecuadas estructuras de cimentación en las estructuras presentes en el predio, así como también medidas de estabilización y/o estructuras de contención del relleno y suelo natural sobre el cual se encuentran emplazadas las estructuras en mención, mediante la implementación de obras de protección geotécnica, las cuales deberán contar con sistemas de drenaje para la evacuación de las aguas
