DIAGNÓSTICO TÉCNICO No. 4012
SUBDIRECCIÓN DE EMERGENCIAS
COORDINACIÓN DE ASISTENCIA TÉCNICA
EVENTO 97216

DIRECCIÓN:	Calle 19 No. 9-68 y Carrera 10 No. 19-06	ÁREA DIRECTA:	200 m ²		
BARRIO:	Las Nieves	POBLACIÓN ATENDIDA:	35		
UPZ:	93 Las Nieves	FAMILIAS	-	ADULTOS	35
LOCALIDAD:	3 Santa Fe	PREDIOS EVALUADOS	2	NIÑOS	-
CHIP:	AAA0029PZSY AAA0029PZUH	DOCUMENTO REMISORIO	CR-5663

3. DESCRIPCIÓN Y CAUSAS:

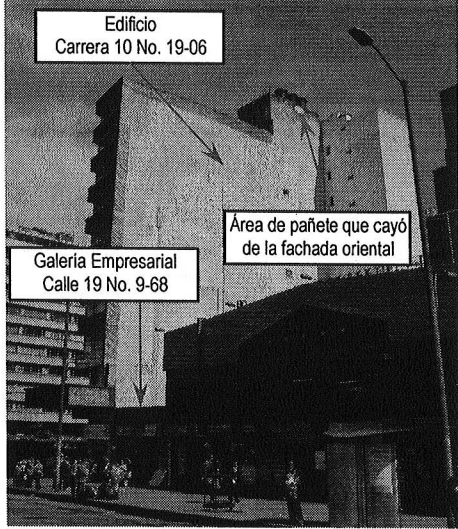
<p>Fotografía 1. Vista costado suroriental de los predios Calle 19 No. 9-68 y Carrera 10 No. 19-06.</p>	<p>Fotografía 2. Vista sobre el costado norte de la cubierta del predio de la Calle 19 No. 9-68, afectada por la caída del pañete.</p>

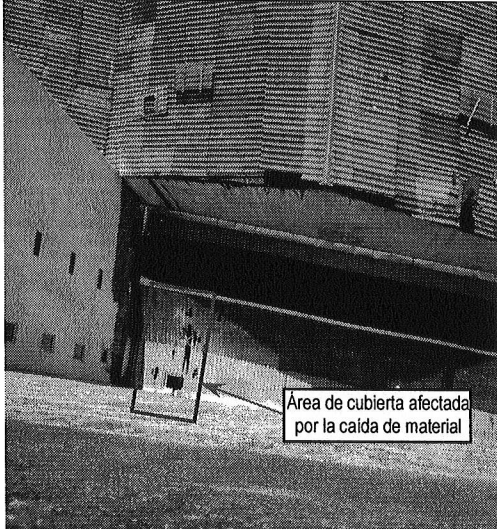
En el predio de la Calle 19 No. 9-68 donde funciona la galería artesanal del IPES, se emplazan unos locales comerciales en un área aproximada de 150 m², compuestos por elementos verticales, horizontales de soporte y divisiones en madera, cubierta a dos aguas con teja de asbesto cemento en los costados y una marquesina en teja plastica con un área de 100 m² aproximadamente ubicada en la zona central del predio. Sobre el costado norte de la mencionada construcción, la cubierta se vio afectada por el desprendimiento del pañete del muro de fachada, a nivel del cuarto de maquinas, del predio de la Carrera 10 No. 19-06, cuya caída desde una altura de entre 25 a 30, ocasionó la ruptura de tejas y caída de escombros al interior de los locales, sin comprometer la estabilidad general de la cubierta.

#	NOMBRE	DIRECCIÓN	TELÉFONO	P	A	N	DAÑOS EN EDIFICACIÓN
1	CARLOS HUMBERTO SOLARTE	Calle 19 No. 9-68	3114883251	35	35	-	Daños y fracturas en tejas de asbesto cemento y plásticas de la cubierta de la construcción sobre el costado norte.
2	PEDRO CARDENAS	Carrera 10 No.19-06	-	150	150	-	Fisuras y grietas en pañete de la fachada del costado oriental de la edificación que generan desprendimiento de material.

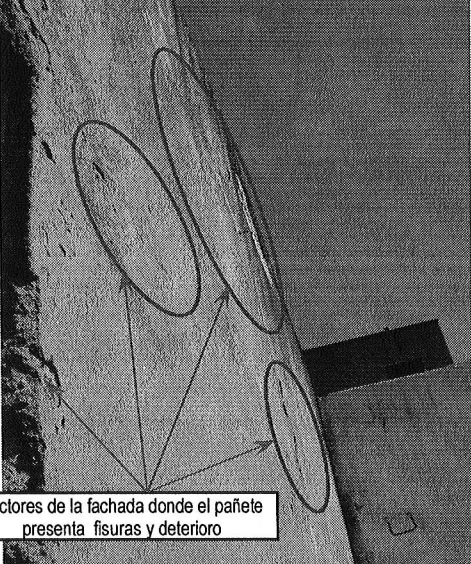
A nivel del cuarto de maquinas de la edificación de la Carrera 10 No. 19-06, se pudo observar que la fachada oriental se encuentra pañetada casi en su totalidad por una capa de mortero de alrededor de unos tres (3) cm de espesor, sin tratamiento de impermeabilización o sellado de juntas verticales a nivel de la azotea. En el borde vertical del muro donde se presentó el desprendimiento del material de mortero, pudo observarse una dilatación de ancho variable (1 cm en su mayor longitud) entre el pañete y la edificación; adicionalmente se apreciaron fisuras en una area aproximada de 36 m² que evidencian deterioro de la capa de pañete. El origen de la dilatación, las fisuras y el desprendimiento del mortero se encuentran asociados a la filtración de aguas lluvias, condiciones de intemperie, la falta de impermeabilización y mantenimiento.

<p>Fotografía 3. Estado del pañete de la zona de la fachada oriental con susceptibilidad de desprendimiento.</p>	<p>Fotografía 4. Detalle dilatación entre pañete y la mampostería de la estructura. Parte superior del muro del cuarto de maquinas.</p>

- En el corto plazo, desprendimiento y caída de los sectores restantes de pañete del costado oriental del cuarto de maquinas de la edificación de la Carrera 10 No. 19-06 en los cuales se presentan agrietamientos, deterioro y fisuras.

- Al responsable y/o responsables de la edificación localizada en la Carrera 10 No. 19-06 adelantar las acciones correspondientes con el fin de realizar el retiro controlado de manera inmediata de los sectores inestables del pañete sobre la fachada oriental que presentan agrietamientos, deterioro y fisuras con condición de riesgo de caída en el corto plazo, para lo cual se deben tramitar los permisos y licencias respectivos y contar con la asesoría de personal competente.
