DIAGNÓSTICO TÉCNICO No. DI – 4013
SUBDIRECCIÓN DE EMERGENCIAS
COORDINACIÓN DE ASISTENCIA TÉCNICA
(EVENTO SIRE 89648)

ATENDIÓ: JAIRO WILLIAM TORRES BECERRA				REPORTO:
COE:	26	MOVIL:	25	Cuerpo Oficial de Bomberos de Bogotá COBB
FECHA:	18 de Junio de 2008	HORA:	16:00	VIGENCIA: Temporal, mientras no se modifique significativamente las condiciones físicas del sector o se realicen obras de mitigación.

DIRECCIÓN:	Calle 39 G Sur # 2 K – 69 Sur	ÁREA DIRECTA:	0.5				
BARRIO:	Guacamayas	POBLACIÓN ATENDIDA:	18				
UPZ:	50 La Gloria	FAMILIAS	2	ADULTOS	5	NIÑOS	3
LOCALIDAD:	4 San Cristóbal	PREDIOS EVALUADOS	2				
CHIP		DOCUMENTO REMISORIO	CR-5667

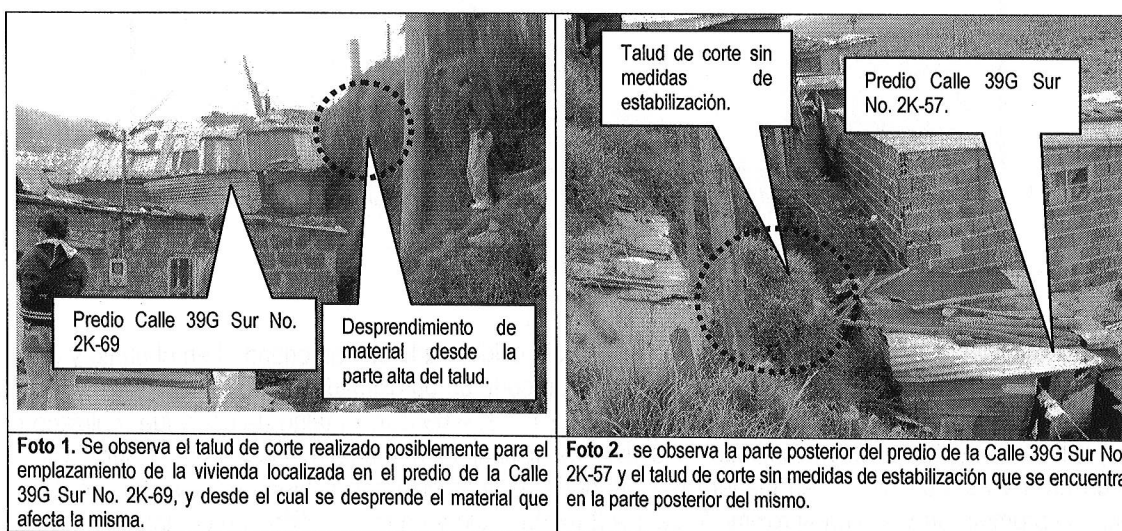
5. REGISTRO FOTOGRÁFICO

Se presenta una reactivación del proceso de remoción en masa, evidenciado con anterioridad en el punto y consistente en un desprendimiento de suelo y un flujo de tierras en un talud de corte de aproximadamente 3m de altura, y longitud de 6m localizado en la parte posterior del predio de la Calle 39 G Sur # 2 K – 69 Sur. El talud de corte fue realizado de manera antitécnica, posiblemente para el emplazamiento de la vivienda ubicada en el predio de la Calle 39 G Sur # 2 K – 69 Sur, la cual es de un nivel y esta construida en madera y material de recuperación con cubierta en teja de zinc. El proceso de inestabilidad compromete un volumen aproximado de 1 a 2 m³ de suelo y en la actualidad no compromete la habitabilidad de la vivienda. Sin embargo, de presentarse un avance retrogresivo del flujo de tierras y la degradación de las características de resistencia del terreno, es posible que se presenten nuevos desprendimientos de suelo y flujos de tierras que pueden comprometer la habitabilidad y la estabilidad de las viviendas emplazadas en los predios en comento. De igual manera, se realizó verificación en el predio de la Calle 39G Sur No. 2K-57, donde no se observa activación en el proceso evidenciado con anterioridad pero tampoco se han acatado las recomendaciones impartidas en el Diagnóstico Técnico DI-3141 en lo relacionado con implementar medidas de estabilización para el talud de corte realizado posiblemente para el emplazamiento de la vivienda allí ubicada.

Entre las posibles causas que generaron el desprendimiento y el flujo de tierras se encuentran la intervención antrópica realizada con el corte antitécnico para el emplazamiento de la vivienda, la falta de estructuras de confinamiento, estabilización y protección del talud de corte y la ausencia de sistemas para el manejo de las aguas de escorrentía superficial y subsuperficial; lo mismo que el no acatamiento por parte de los responsables de los predios, de las recomendaciones realizadas en los Diagnósticos Técnicos DI-3141 y DI-3261 en lo relacionado con implementar medidas de estabilización en los taludes de corte realizados posiblemente para el emplazamiento de las viviendas.

La estabilidad estructural y la condición de habitabilidad de la vivienda emplazada en el predio de la Calle 39 G Sur # 2 K – 69 Sur, del barrio Las Guacamayas en la Localidad de San Cristóbal en la que habita las señora Esperanza Ardila Rojas y su familia, se encuentran comprometidas a la fecha, por lo cual, se solicitó la evacuación temporal y preventiva hasta tanto se garanticen las condiciones estabilidad y se implementen las medidas de estabilización pertinentes en el talud de corte que se encuentra en la parte posterior de la vivienda emplazada en el predio de la Calle 39 G Sur # 2 K – 69 Sur.
