DIAGNÓSTICO TÉCNICO No. DI-4015
SUBDIRECCIÓN DE EMERGENCIAS
COORDINACIÓN DE ASISTENCIA TÉCNICA
EVENTO 94925

DIRECCIÓN:	Carrera 5 Este # 49 D – 40 Sur	ÁREA DIRECTA:	72 m ²				
BARRIO:	San Ignacio	POBLACIÓN ATENDIDA:	3				
UPZ:	55 – Diana Turbay	FAMILIAS	1	ADULTOS	1	NIÑOS	2
LOCALIDAD:	18 – Rafael Uribe Uribe	PREDIOS EVALUADOS	2				
CHIP	AAA0172OTRJ	DOCUMENTO REMISORIO	CR - 5675

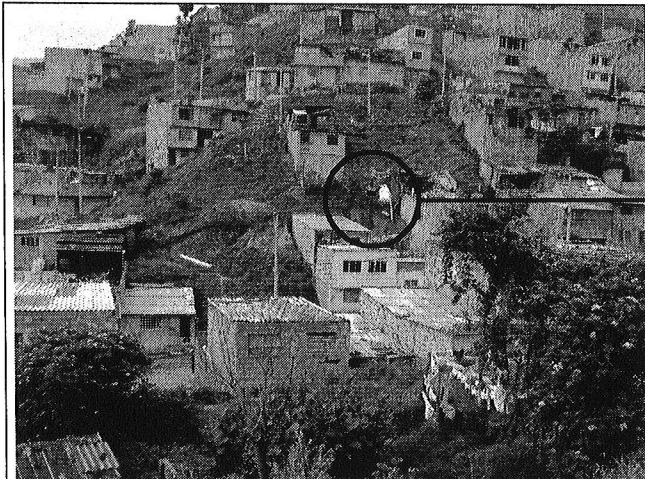
Foto 1. Vista general del Barrio San Ignacio en la Carrera 5 Este a la altura de la Calle 49D Sur.

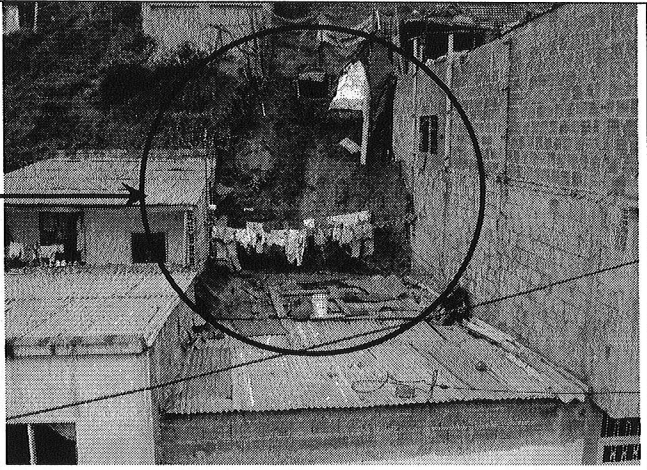
Se presentó un proceso de remoción en masa tipo desprendimiento de material, el cual comprometió un volumen de suelo orgánico y cobertura vegetal cercano a los dos (2) m³, provenientes de la parte alta de un talud de corte entre predios privados de aproximadamente cuatro (4) metros de altura, de tendencia vertical y longitud cercana a los seis (6) metros, a lo largo de los cuales no se observaron sistemas para el manejo de las aguas de escorrentía superficial ni subsuperficial. Adicionalmente, el talud de corte antes descrito posiblemente realizado para el emplazamiento de la vivienda de la Carrera 5 Este # 49D – 40 Sur, se encuentra provisto de un muro en mampostería simple como sistema de estabilización parcial en su parte baja en aproximadamente un 50 % de su altura y no presenta ningún sistema de estabilización y/o protección en su parte alta. Por otra parte, el muro en concreto adicionalmente sirve como cerramiento a la vivienda evaluada por el costado oriental de la misma y según la inspección visual el muro en mención no presenta fisuras, deformaciones u otro tipo de

Entre las posibles causas por las cuales se presentó el proceso de remoción en masa que afectó el talud de corte antes descrito, esta la falta de medidas para el manejo de las aguas de escorrentía superficial y subsuperficial en el mismo, la falta de un sistema de estabilización y/o protección del talud en su parte alta y las fuertes lluvias registradas en el sector.

Foto 2. Costado Oriental del predio de la Carrera 5 Este # 49D - 40 Sur. Se observa el talud de corte afectado por el proceso de remoción en masa.

- ✓ Al responsable del predio de la Carrera 5 Este # 49D – 40 Sur, implementar las medidas necesarias que permitan garantizar la estabilidad en el largo plazo del talud de corte posiblemente realizado para el emplazamiento de su vivienda y ubicado al costado oriental de la misma; dichas acciones deberán llevarse a cabo con el apoyo de personal idóneo, mediante la conformación de obras de protección geotécnica, las cuales deberán contar con un sistema de drenaje adecuado para la evacuación de las aguas de escorrentía superficial y subsuperficial, garantizando que se cumplan los requerimientos establecidos en la Ley 400 de 1997 (Decreto 33 de 1998 - Norma Colombiana de Diseño y Construcción Sismo Resistente), de acuerdo con la normatividad vigente, para lo cual se deben tramitar los permisos y licencias respectivos.

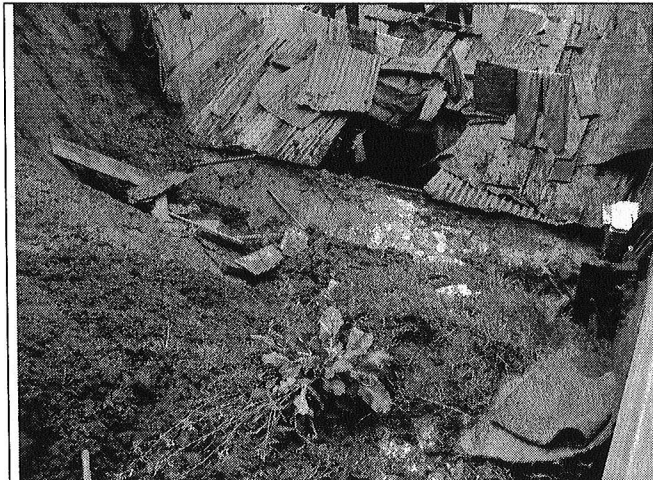
Foto 3. Vista desde la parte alta del talud de corte. Se observa en la parte baja del talud de corte la vivienda emplazada en el predio de la Carrera 5 Este # 49D - 40 Sur.

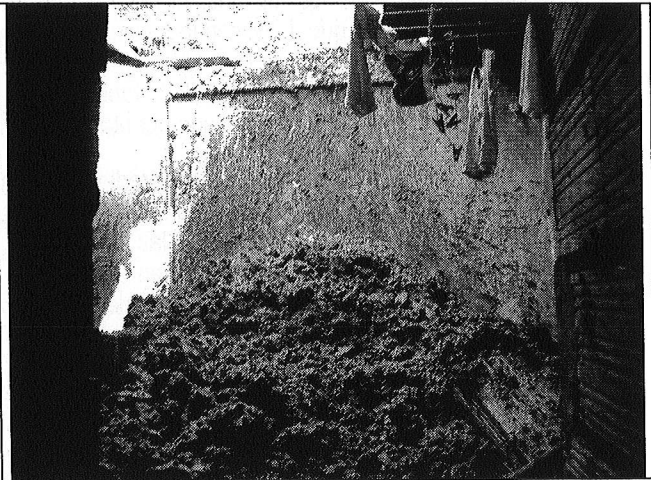
Foto 4. Parte posterior de la vivienda emplazada en el predio de la Carrera 5 Este # 49D - 40 Sur. Se observa el material terreo acumulado en la zona de patio de la vivienda.

#	NOMBRE	DIRECCIÓN	TELÉFONO	P	A	N	DAÑOS EN VIVIENDA
1	Luz Marina Méndez	Carrera 5 Este # 49D – 40 Sur (Lote 7 de la Manzana F, según lo descrito en el CT - 4132)	-----	3	1	2	Acumulación de material en el patio de la vivienda, sin generar fisuras, deformaciones u otro tipo de patología que indiquen compromiso en la estabilidad estructural de la vivienda en el mediano plazo bajo cargas normales de servicio.
2	-----	Carrera 5A Bis Este # 49C – 19 Sur (Lote 28 de la Manzana F, según lo descrito en el CT - 4132)	-----	-	-	-	Sin daños en estructura alguna emplazada en el predio ya que el mismo no esta construido, sin embargo se presento perdida leve de cobertura vegetal en el costado occidental del predio.

- ✓ Al responsable y/o a los habitantes del predio de la Carrera 5 Este # 49D – 40 Sur, mantener la restricción de uso del costado oriental del predio en mención, donde se ubica el patio de ropas, una alcoba y la zona de cocina. Acción a desarrollar a hasta tanto se garanticen las condiciones de estabilidad del talud de corte posiblemente realizado para el emplazamiento de la vivienda existente en el predio en comentario; talud de corte afectado por el proceso de remoción en masa antes descrito y ubicado al costado oriental del predio en mención.
