CR-4017

DIAGNÓSTICO TÉCNICO No. DI – 4017 SUBDIRECCIÓN DE EMERGENCIAS COORDINACIÓN DE ASISTENCIA TÉCNICA APOYO INSTITUCIONAL

El día 23 de febrero de 2009, personal de la Coordinación de Asistencia Técnica de la Dirección de Prevención y Atención de Emergencias – DPAE, realizó visita técnica al costado izquierdo de la Quebrada San Bruno, en el sector acotado por el cauce principal de la Quebrada en comento, la Calle 10A, la Carrera 4 Este y la Transversal 5 Este, Barrio Egipto y Barrio

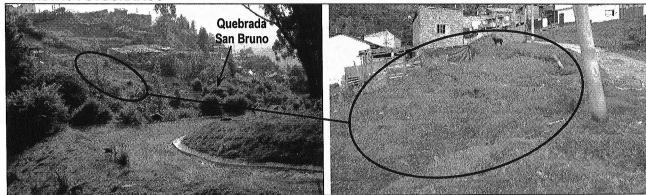
Foto 1 y 2. Vista del costado Suroriental del sector acotado por el cauce principal de la Quebrada San Bruno, la Calle 10A, la Carrera 4 Este y la Transversal 5 Este. Se observa el escarpe principal del proceso de remoción en masa de carácter local identificado previamente en el DI-3772 de 2008. Aún se observa el poste de CODENSA con perdida de verticalidad identificado en el DI-3772 de 2008.

SI	NO	X	CUAL?	Perdida de verticalidad de un poste de CODENSA, ubicado en el costado Norte de la Calle 10A
			and the second second	a la altura de la Transversal 5A Este.

- ✓ A CODENSA realizar el retiro controlado del poste con perdida de verticalidad identificado al costado Norte de la Calle
 10A a la altura de la Transversal 5A Este, Barrio Egipto Alto de la Localidad de Santa Fe, con el objeto de proteger la
 integridad física de los transeúntes del sector.
- A los habitantes y/o responsables del sector evaluado, realizar un seguimiento permanente de las condiciones de estabilidad de las viviendas y del terreno en general e informar a la DPAE si se presentan cambios importantes que alteren o modifiquen su estabilidad.
