**DIAGNÓSTICO TÉCNICO No. 4018**  
**SUBDIRECCIÓN DE EMERGENCIAS**  
**COORDINACIÓN DE ASISTENCIA TÉCNICA**  
**EVENTO 97204**

<b>DIRECCIÓN:</b>	Calle 49 No. 21-55	<b>ÁREA DIRECTA:</b>	9 m <sup>2</sup>				
<b>BARRIO:</b>	Palermo	<b>POBLACIÓN ATENDIDA:</b>	4				
<b>UPZ:</b>	100 Galerías	<b>FAMILIAS</b>	-	<b>ADULTOS</b>	4	<b>NIÑOS</b>	-
<b>LOCALIDAD:</b>	13 Teusaquillo	<b>PREDIOS EVALUADOS</b>	1				
<b>CHIP:</b>	AAA0084MPDE	<b>DOCUMENTO REMISORIO</b>	CR-5688

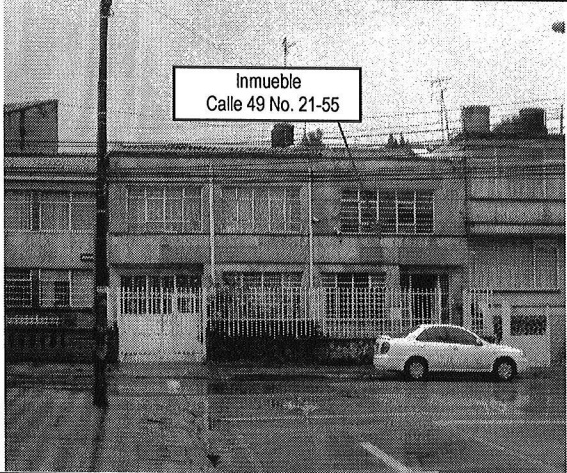
<p><b>Fotografía 1.</b> Vista costado norte del inmueble ubicado en la Calle 49 No. 21-55.</p>	<p><b>Fotografía 2.</b> Oficinas del primer piso donde se presentó el desprendimiento del pañete del cielo raso.</p>

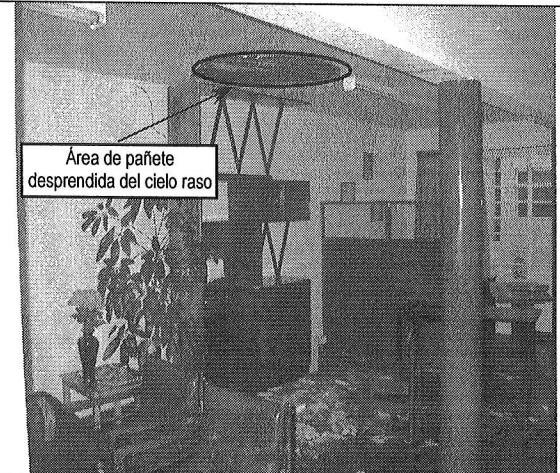
El día del 17 de febrero de 2009 se presentó el desprendimiento de un área de 1 m<sup>2</sup> aproximadamente del pañete de cielo raso en la zona de recepción del primer piso de la vivienda emplazada en el predio de la Calle 49 No. 21-55 del Barrio Palermo de la Localidad de Teusaquillo. El inmueble de la Calle 49 No. 21-55 donde funcionan unas oficinas empresariales, es una construcción de dos pisos compuesta por muros de carga en mampostería, entrepiso en madera con cielo raso en guadua pañetado en primer nivel y machihembrado en madera en el segundo, cubierta en asbesto cemento. La vivienda presenta deficiencias constructivas por la carencia de elementos de confinamiento y amarre tipo vigas y columnas de concreto. Al momento de la visita pudo evidenciarse que el desprendimiento del pañete del cielo raso del primer piso, sobre el costado norte de la vivienda, fue originado por la inundación del segundo piso a raíz de las fuertes lluvias que al parecer saturaron el sistema de canales y bajantes, y se infiltraron por el cielo raso machihembrado en madera ubicado por debajo de la cubierta de asbesto cemento del inmueble; sumado a lo anterior, también es posible que se haya presentado algún tipo de desplazamiento relativo entre tejas y/o elementos estructurales de la cubierta, situación que con base en la inspección visual no fue posible corroborar.

- Al responsable y/o responsables del inmueble ubicado en la Calle 49 No. 21-55 adelantar las acciones correspondientes con el fin de realizar el retiro controlado de los sectores inestables del pañete de cielo raso sobre la zona de oficinas del primer piso que presentan fisuras con condición de riesgo de caída. Al mismo tiempo que evaluar la condición de estabilidad del cielo raso del segundo piso en la oficina de gerencia, y de la cubierta del inmueble.

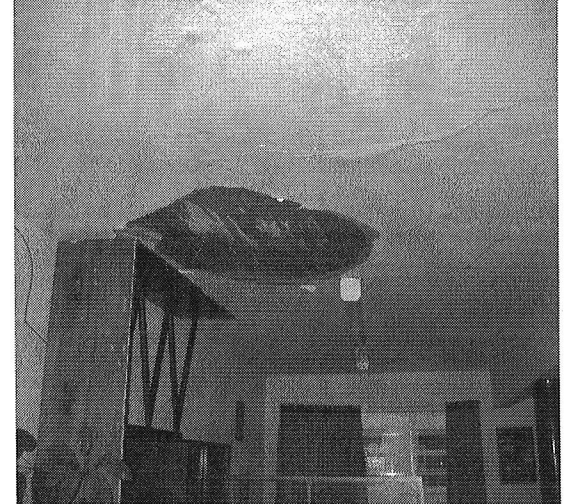
El material desprendido del cielo raso de primer nivel no generó daños sobre elementos estructurales de la vivienda o sobre personas. Sin embargo, en algunos sectores aledaños al desprendimiento presentado, se pudo evidenciar la presencia de fisuras y despegue de la pintura en un área aproximada de 4 m<sup>2</sup> que denotan la posible caída de material adicional. A nivel de segundo piso, en la oficina de gerencia, pudo observarse un leve abombamiento del cielo raso machihembrado en madera efecto asociado, al parecer, a raíz del peso del agua o de la condición de contacto con la misma. Es de mencionar que no pudo constatar el estado de estabilidad de la cubierta, ni de su sistema de soporte, por condiciones de acceso y visibilidad.

<p><b>Fotografía 3.</b> Detalle del estado del pañete de cielo raso. Presencia de fisuras generalizada.</p>	<p><b>Fotografía 4.</b> Cielo raso machihembriado de la oficina de gerencia por donde se filtró el agua de la cubierta, el cual presentó el abombamiento leve.</p>

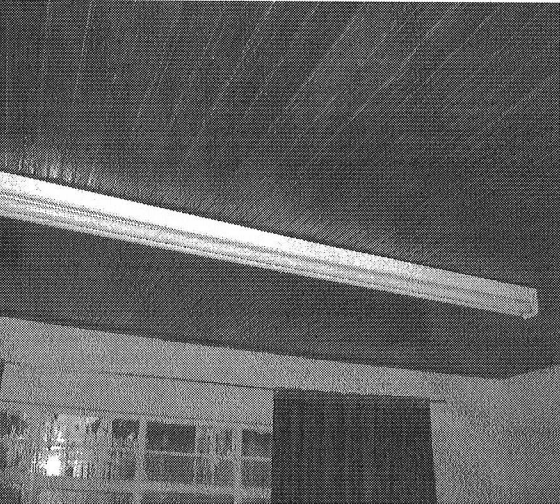
Por las condiciones de posibles desprendimientos de material o elementos de los cielos rasos evaluados y dada la condición de infiltración de aguas lluvias por entre las tejas de la cubierta al parecer por desplazamientos laterales entre las mismas, se consideró que la habitabilidad y funcionalidad de las zonas de recepción de primer piso y oficina de gerencia en el segundo nivel de la vivienda la Calle 49 No. 21-55 se encontraban comprometidas en el corto plazo, ante cargas normales de servicio mientras se tomaban las medidas de retiro controlado del pañete de cielo raso susceptible a caer y se implementaban las acciones para garantizar la estabilidad y funcionalidad de la cubierta y cielorastos.

- A los usuarios, responsable y/o responsables del inmueble ubicado en la Calle 49 No. 21-55 del Barrio Palermo de la Localidad de Teusaquillo, mantener la restricción de las zonas del primer piso sobre el costado norte y la oficina de gerencia del segundo nivel del inmueble; hasta tanto se garanticen por parte de los responsables de la edificación condiciones de estabilidad de la cubierta, a su vez, que de los cielos rasos de primero y segundo nivel.
