DIRECCIÓN DE PREVENCIÓN Y ATENCIÓN DE EMERGENCIAS

DIAGNÓSTICO TÉCNICO No. DI-4020
SUBDIRECCIÓN DE EMERGENCIAS
COORDINACIÓN DE ASISTENCIA TÉCNICA
EVENTO No. 96832

ATENDIÓ: ALVARO CAMILO BRAVO LÓPEZ				REPORTÓ			
COE:	22	MOVIL:	4	Cuerpo Oficial de Bomberos de Bogotá – COBB			
FECHA:	4 de febrero de 2009	HORA:	10:30

DIRECCIÓN:	Carrera 7 No. 72-41	ÁREA DIRECTA:	2800m ²				
BARRIO:	La Porciúncula	POBLACIÓN ATENDIDA:	110				
UPZ:	88 – El Refugio	FAMILIAS	110	ADULTOS	110	NIÑOS	0
LOCALIDAD:	2 – Chapinero	PREDIOS EVALUADOS	1

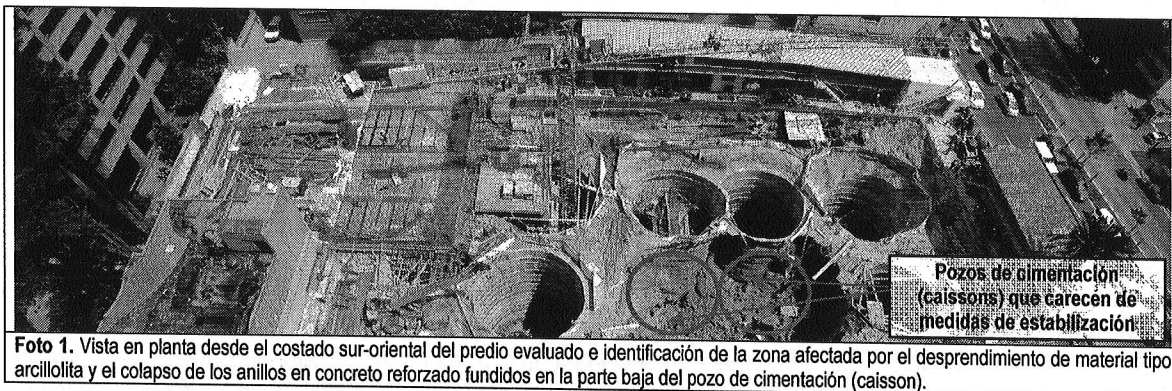
Se presentó el desprendimiento de material tipo arcillolita involucrando un volumen de aproximadamente 70m³ de material y el colapso de aproximadamente 40m² en los anillos de concreto reforzado, que se empezaban a fundir para conformar las estructuras de contención en la parte baja de dos (2) de los ocho (8) pozos de cimentación (caissons), ubicados hacia la parte media del predio evaluado, pozos de cimentación realizados para la construcción del proyecto urbanístico "72 Gran Hotel" ubicado en la Carrera 7 No. 72-41 (Ver figura 1 y fotografía 1), con base en la inspección visual y la información suministrada por los responsables del proyecto urbanístico anteriormente mencionado, se estimó que cada uno de los seis (6) anillos construidos en concreto reforzado, presentes al interior de los pozos de cimentación (caissons) que resultaron afectados, tienen una altura de aproximadamente 1.5m con un ancho cercano a los 50cm, de igual manera se estimó que cada uno de los pozos de cimentación (caissons) tiene una profundidad de aproximadamente 16m y un diámetro cercano a los 8m (Ver figura 1 y fotografía 2).

Con base en la inspección visual e información suministrada por los responsables del proyecto urbanístico que se adelanta en la Carrera 7 No. 72-41, se observó que al interior de los pozos de cimentación (caissons) donde se presentó el desprendimiento de material y el colapso anteriormente descrito, se encuentra una (1) grúa telescópica "PH" y dos (2) minicargadores, maquinaria que según información de los responsables del proyecto urbanístico en comento, no se encontraban tripuladas al momento de la ocurrencia del evento; adicionalmente, con base en la inspección visual se observó que los pozos de cimentación (caissons) se encuentran escavados en material tipo arcillolita, carentes de medidas de estabilización de carácter temporal, así como también de un sistema para el manejo del drenaje superficial (Ver fotografía 3), situación que posiblemente se encuentra asociada a un incremento en la saturación del material que conforma las paredes de dichas excavaciones, lo cual potencializa una disminución en los parámetros de resistencia de los mismos y

Foto 1. Vista en planta desde el costado sur-oriental del predio evaluado e identificación de la zona afectada por el desprendimiento de material tipo arcillolita y el colapso de los anillos en concreto reforzado fundidos en la parte baja del pozo de cimentación (caisson).

- Al responsable y/o responsables de la construcción del proyecto urbanístico "72 Gran Hotel", ubicado en la Carrera 7 No. 72-41, realizar de manera inmediata un estudio geotécnico y estructural en el que se contemplen las obras de emergencia y/o las medidas de estabilización inmediata de los pozos de cimentación (caissons) ubicados hacia la parte media del predio evaluado, que garanticen la estabilidad, funcionalidad y seguridad de las áreas adyacentes a dichos pozos de cimentación. Dicho estudio deberá contemplar de manera adicional las obras que se deban ejecutar para el manejo adecuado de las aguas de escorrentía superficial y subsuperficial durante la construcción, así como también, deberá estar soportado técnicamente por un profesional idóneo mediante los estudios y análisis que considere apropiados, que demuestren suficientemente que las obras propuestas garantizan un factor de seguridad apto para la estabilidad de las paredes de dichos pozos de cimentación las estructuras aledañas.

- A los responsables de la intervención y/o construcción del proyecto "72 Gran Hotel", que durante la implementación de las obras de emergencia y/o medidas de estabilización inmediatas, se implemente un monitoreo y/o control topográfico de verticalidad y horizontalidad de los pozos de cimentación (caissons) ubicados en el sector aledaños al afectado, con una periodicidad tal que se garantice un margen de tiempo para una operación adecuada y oportuna en caso de observarse movimientos en éstos, a fin de advertir y/o evidenciar cambios significativos en el sector afectado, con el objeto de evaluar y definir las acciones inmediatas que se consideren pertinentes.

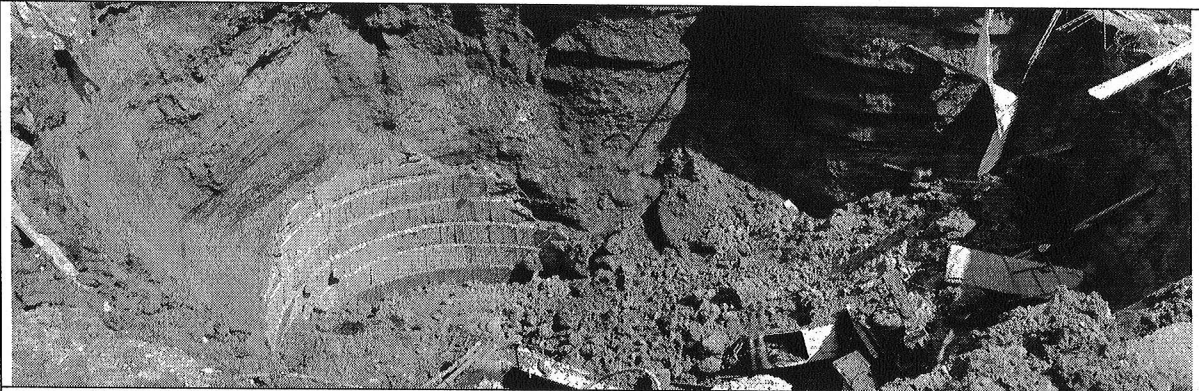
Foto 2. Vista desde la parte superior, costado sur-occidental de los pozos de cimentación (caissons) afectados, evidencia de la maquinaria que se encuentra al interior de los mismos.

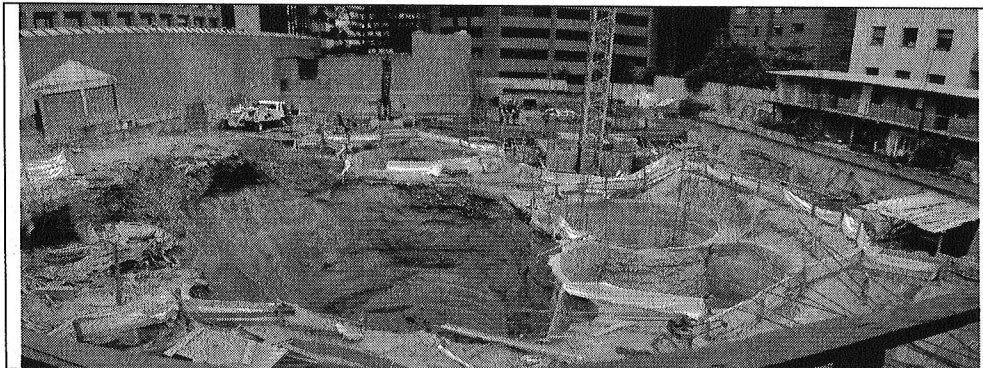
Foto 2. Vista desde la parte superior, costado oriental de los pozos de cimentación (caissons) afectados y en general del predio evaluado en la Carrera 7 No. 72-41.
