DIAGNÓSTICO TÉCNICO No. DI- 4022
SUBDIRECCIÓN DE EMERGENCIAS
COORDINACIÓN DE ASISTENCIA TÉCNICA
APOYO INSTITUCIONAL

ATENDIÓ: MARCO ANTONIO AMAYA ARCINIEGAS				SOLICITANTE				
COE:	23	MOVIL:	25	Dirección de Prevención y Atención de Emergencias				
FECHA:	17 de febrero de 2009	HORA:	8:00 am.					
DIRECCIÓN:	Sendero peatonal al Cerro de Monserrate		ÁREA DIRECTA:	3000 m ²				
VEREDA:	Monserrate		POBLACIÓN ATENDIDA:	30000				
UPZ:	92 – La Macarena		FAMILIAS	-	ADULTOS	-	NIÑOS	-
LOCALIDAD:	3 – Santa Fe		PREDIOS EVALUADOS	-				
CHIP	-----		DOCUMENTO REMISORIO	CR - 5730

REMOCIÓN EN MASA

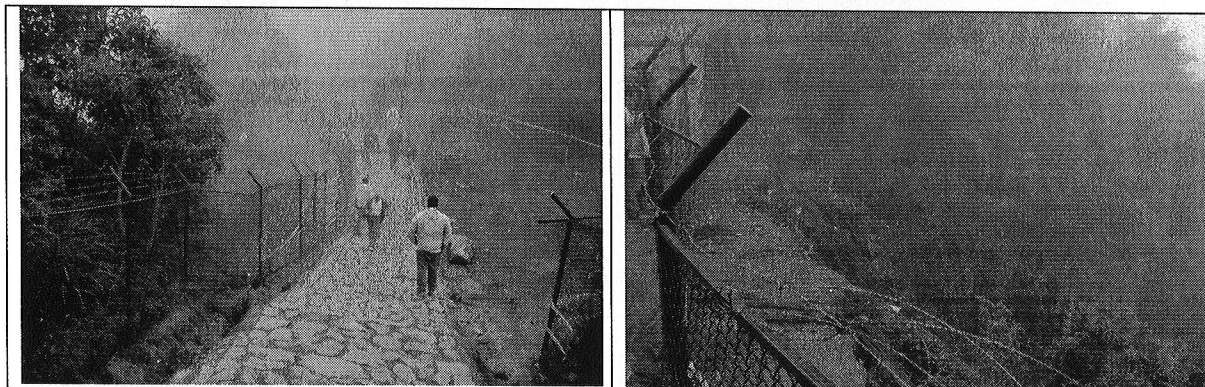
Se resalta que en el sector identificado como la "casa del peregrino", donde según lo descrito por el Diagnostico Técnico DI-3945 de 2008, se identificó un proceso de remoción en masa de carácter local, cuyo posible avance retrogresivo podría comprometer la estabilidad del Sendero Peatonal en comento en el corto plazo, aún continua en uso, contrario a lo recomendado en el Diagnostico Técnico DI-3945 de 2008, donde se recomendó el no uso del sector en comento, hasta tanto se garantizaran sus condiciones de estabilidad, para lo cual era necesario implementar medidas de estabilización y de manejo de las aguas de escorrentía superficial y subsuperficial; obras que según la inspección visual, al momento de la visita técnica no han sido implementadas (Ver Registro Fotográfico).

Foto 1 y 2. Vista general del sector denominado por la comunidad como la "Casa del Peregrino". No se observan medidas de estabilización del sector afectado por el proceso de remoción en masa descrito en el DI-3945 de 2008.

3. Mantener vigentes las recomendaciones del Diagnostico Técnico DI-3945 de 2008 en lo referente a:
 - ✓ La estabilidad y la funcionalidad del sendero peatonal que conecta la Avenida Circunvalar con el Santuario del Señor Monserrate en el sitio identificado como "La Casa del Peregrino", se encuentra comprometida en el corto plazo por el proceso de remoción en masa allí identificado, por lo que se recomienda a los responsables del Santuario del Señor Monserrate, restringir el uso de sector en cemento, hasta tanto se garanticen las condiciones de estabilidad del talud natural y de relleno afectado por el proceso de remoción en masa en cemento o hasta tanto se identifique una ruta de acceso alterna que deberá contar con las condiciones de seguridad necesarias para su uso.

- ✓ A los responsables del Santuario del Señor Monserrate, implementar las medidas necesarias que permitan estabilizar el talud natural y de relleno afectado por el proceso de remoción en masa, para lo cual es necesario contar con el apoyo de personal idóneo, mediante la conformación de obras de protección geotécnica, las cuales deberán contar con un sistema de drenaje para la evacuación de las aguas de escorrentía superficial y subsuperficial, garantizando que se cumplan los requerimientos establecidos en la Ley 400 de 1997 (Decreto 33 de 1998 - Norma Colombiana de Diseño y

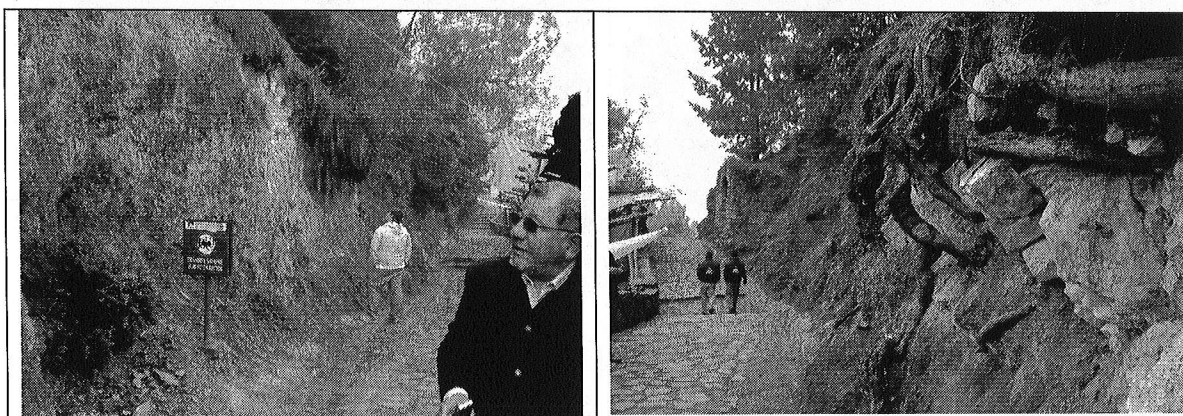
Foto 3 y 4. Sector identificado en el DI-3885 y denominado por la comunidad como la planada alta. Se observan bloques que podrían desprenderse de los taludes, generando riesgo para los transeúntes del sendero.

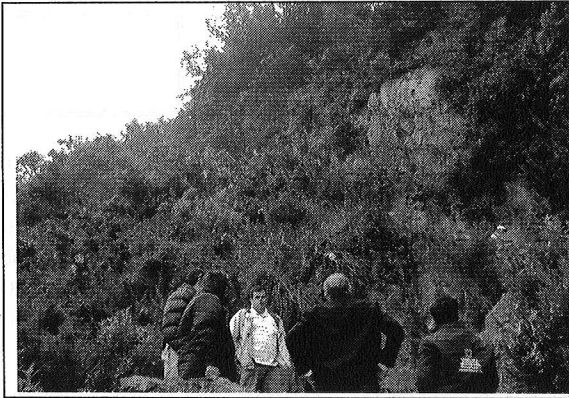
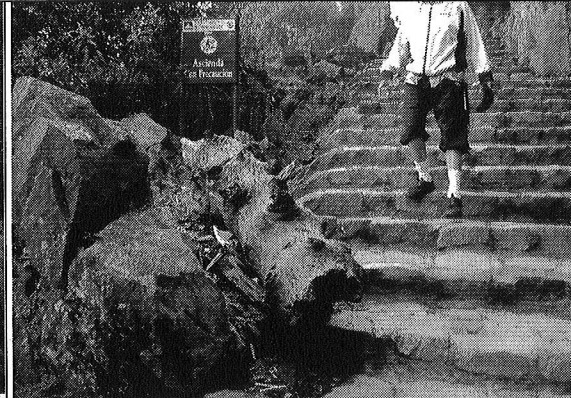
Por otra parte y teniendo en cuenta que en el sector conocido como "quebra piernas" el macizo rocoso posiblemente intervenido para el emplazamiento del sendero peatonal en mención, se encuentra altamente fracturado, es posible que en el corto plazo y con la temporada invernal venidera, se detonen procesos de remoción en masa de carácter local tipo desprendimiento de bloques y detritos, que podrían comprometer la estabilidad y/o la funcionalidad del sendero peatonal en el sector en mención, así como la seguridad de sus transeúntes.

Foto 5 y 6. Vista general del sector conocido por la comunidad como Quiebra piernas. Se observa un tronco en el sendero peatonal y según lo observado, el mismo proviene del talud ubicado al costado oriental del sendero.

1. La estabilidad y la funcionalidad del sendero peatonal que conecta la Avenida Circunvalar con el Santuario del Señor Monserrate en el sitio conocido como "Quebra Piernas", se encuentra comprometida en el corto plazo por la eventual caída de Bloques y detritos provenientes de los taludes de corte y taludes naturales del sector, específicamente en el sector conocido como "Quebra Piernas", por lo que se recomienda al Instituto Distrital de Recreación y Deporte, adelantar las acciones inmediatas pertinentes desde su competencia, a fin de que se garanticen sus condiciones de estabilidad y/o funcionalidad o hasta tanto se identifique una ruta de acceso alterna que deberá contar con condiciones adecuadas para su uso.

2. Al Instituto Distrital de Recreación y Deporte desde su competencia, implementar de manera urgente las medidas necesarias en los taludes naturales y de corte ubicados a los dos (2) costados del sendero peatonal que conduce de la Avenida Circunvalar al Santuario del Señor Monserrate y específicamente en el sector conocido como "Quebra Piernas", con el propósito de mitigar la degradación natural en las condiciones de estabilidad de los taludes en cemento y prevenir que bloques y detritos potencialmente inestables en los mismos, generen situaciones de riesgo para los transeúntes del sector, por lo que dichas acciones deberán ser soportadas por estudios técnicos pertinentes, para lo cual es necesario contar con el apoyo de personal idóneo, mediante la conformación de obras de protección geotécnica, las cuales deberán contar con un sistema de drenaje para el manejo de las aguas de escorrentía superficial y subsuperficial, garantizando que se cumplan los requerimientos establecidos en la Ley 400 de 1997 (Decreto 33 de 1998 - Norma Colombiana de Diseño y Construcción Sismo Resistente), de acuerdo con la normatividad vigente, para lo cual se deben tramitar los permisos y licencias respectivos.

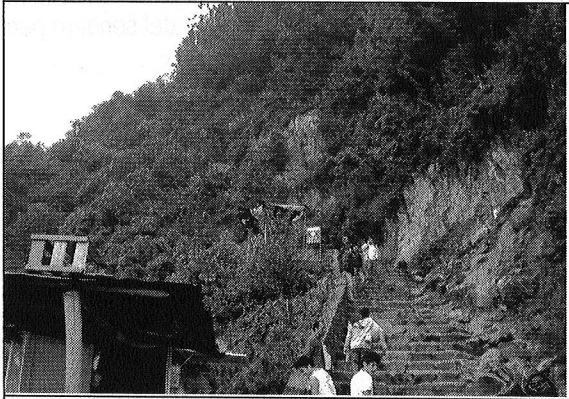
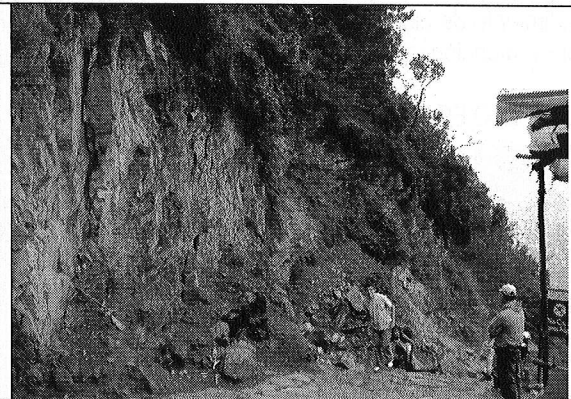
Foto 7 y 8. Vista general del sector conocido por la comunidad como "Quiebra piernas". Se observa uno de los sitios críticos identificados en el DI-3985 de 2008.

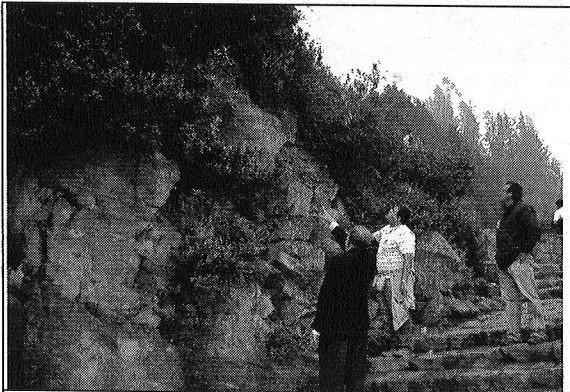
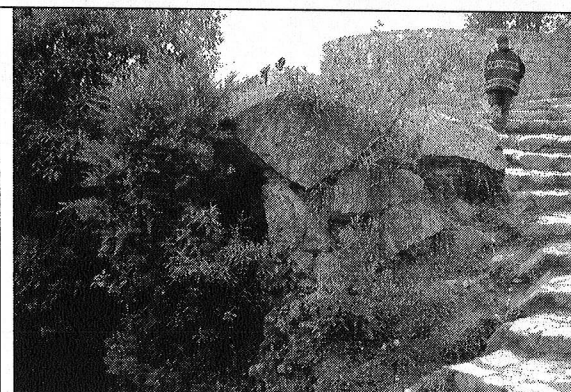
Foto 9 y 10. Vista general del sector conocido por la comunidad como la "Rotonda". Se observa uno de los sitios críticos identificados en el DI-3985.

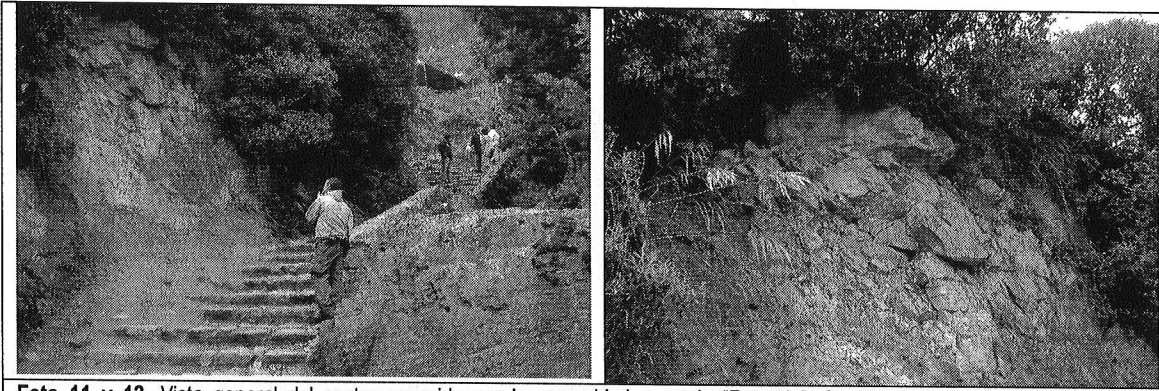
Foto 11 y 12. Vista general del sector conocido por la comunidad como la "Rotonda". Se observa uno de los sitios críticos identificados en el DI-3985.

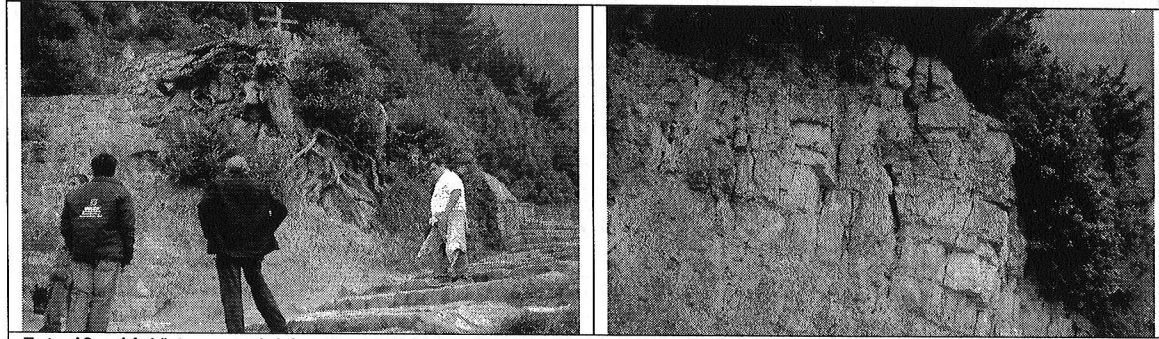
Foto 13 y 14. Vista general del sector conocido por la comunidad como el tronco. Se observa uno de los sitios críticos identificados en el DI-3985.
