<b>ALCALDÍA MAYOR DE BOGOTÁ D.C.</b> Fondo Prevención y Atención Emergencias	<h2>DIAGNÓSTICO TÉCNICO</h2>	Código:	<b>GAR-FT - 03</b>
		Versión:	<b>01</b>
		Código documental:

**DIAGNÓSTICO TÉCNICO No. DI - 4026**  
**SUBDIRECCIÓN DE EMERGENCIAS**  
**COORDINACIÓN DE ASISTENCIA TÉCNICA**  
**EMERGENCIA 2616, EVENTO No. 97427**

<b>DIRECCIÓN:</b>	Carrera 5A con Calle 52 Sur	<b>ÁREA DIRECTA:</b>	4.5 Ha		
<b>BARRIOS:</b>	El Portal – La Paz Cebadales	<b>POBLACIÓN ATENDIDA:</b>	86		
<b>UPZ:</b>	55 – Diana Turbay	<b>FAMILIAS</b>	14	<b>ADULTOS</b>	62
<b>LOCALIDAD:</b>	18 – Rafael Uribe Uribe	<b>PREDIOS EVALUADOS</b>	14	<b>NIÑOS</b>	24
<b>CHIP</b>	AAA0022HNEA	<b>DOCUMENTO REMISORIO</b>	CR - 5759

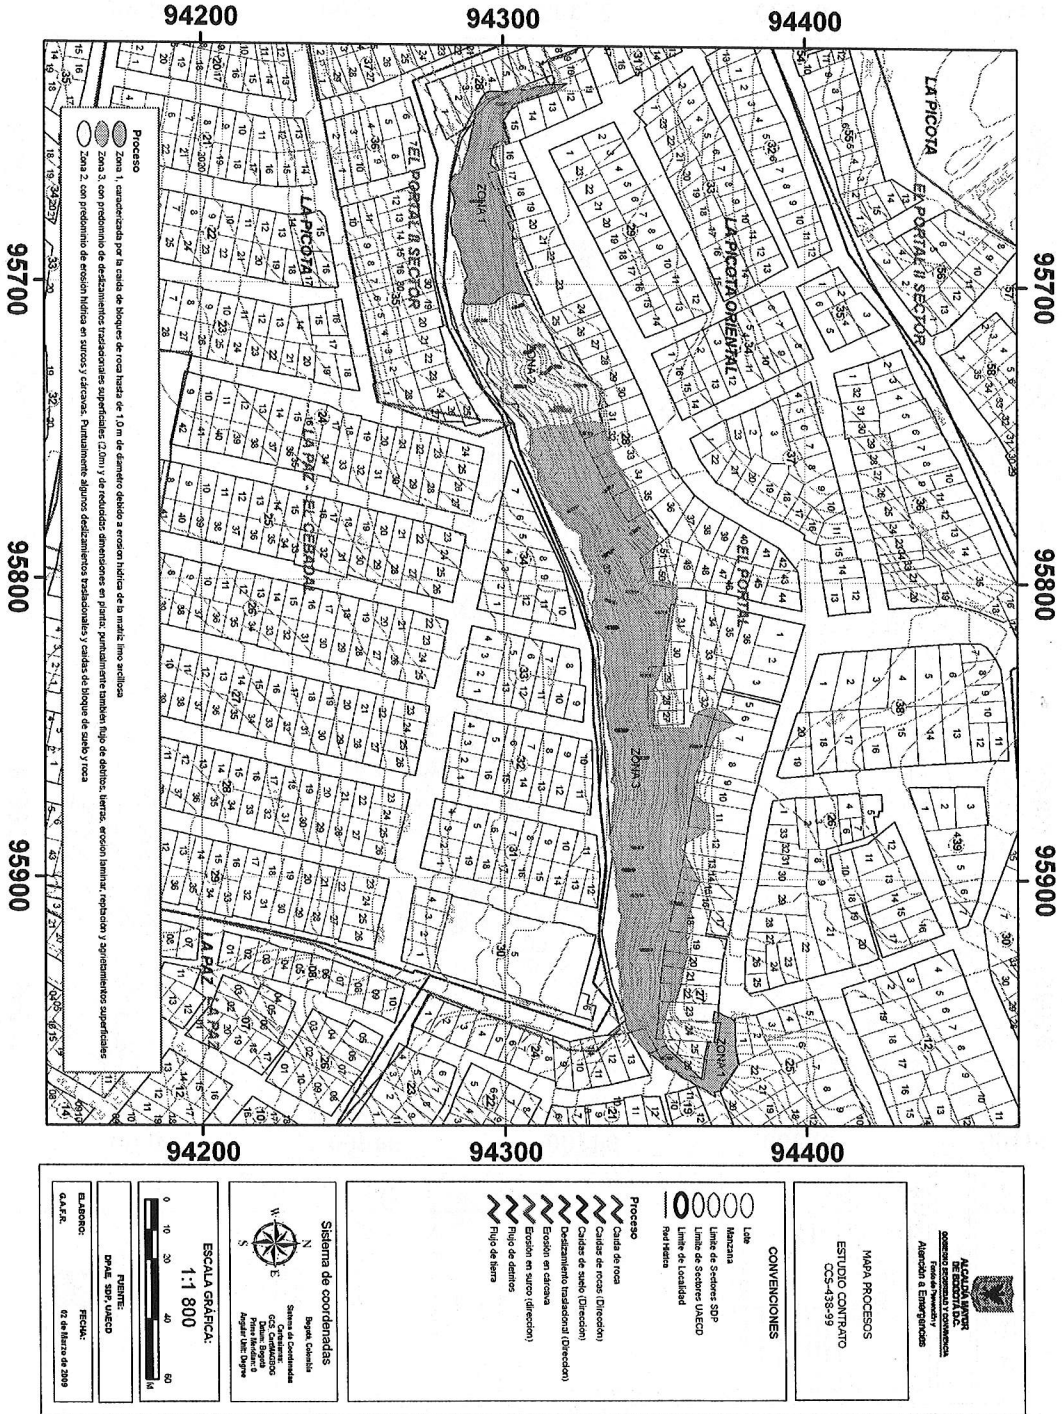
Los procesos de remoción en masa identificados en el sector son de carácter local (**Ver Mapa de Procesos, Figura 1**), principalmente desprendimiento de cuñas, localizados en la parte superior del antiguo frente de explotación de materiales, de tipo traslacional y que comprometen el espesor de suelo influenciado por las condiciones climatológicas. De esta manera, las masas de suelos alterados que caen de la parte alta del escarpe se depositan sobre la pendiente o en su base, donde alcanzan el reposo. Las masas de suelo que quedan colgadas a lo largo del escarpe pueden experimentar movimientos de reptación, los cuales son de baja velocidad o movimientos abruptos detonados por lluvias o sismos.

Figura 1. Mapa de procesos identificados durante la elaboración del estudio titulado "Riesgos por remoción en masa y diseños detallados de las obras de mitigación para estabilizar el antiguo escarpe de explotación frente al Barrio El Portal, en la Localidad Rafael Uribe de Bogotá, D.C."

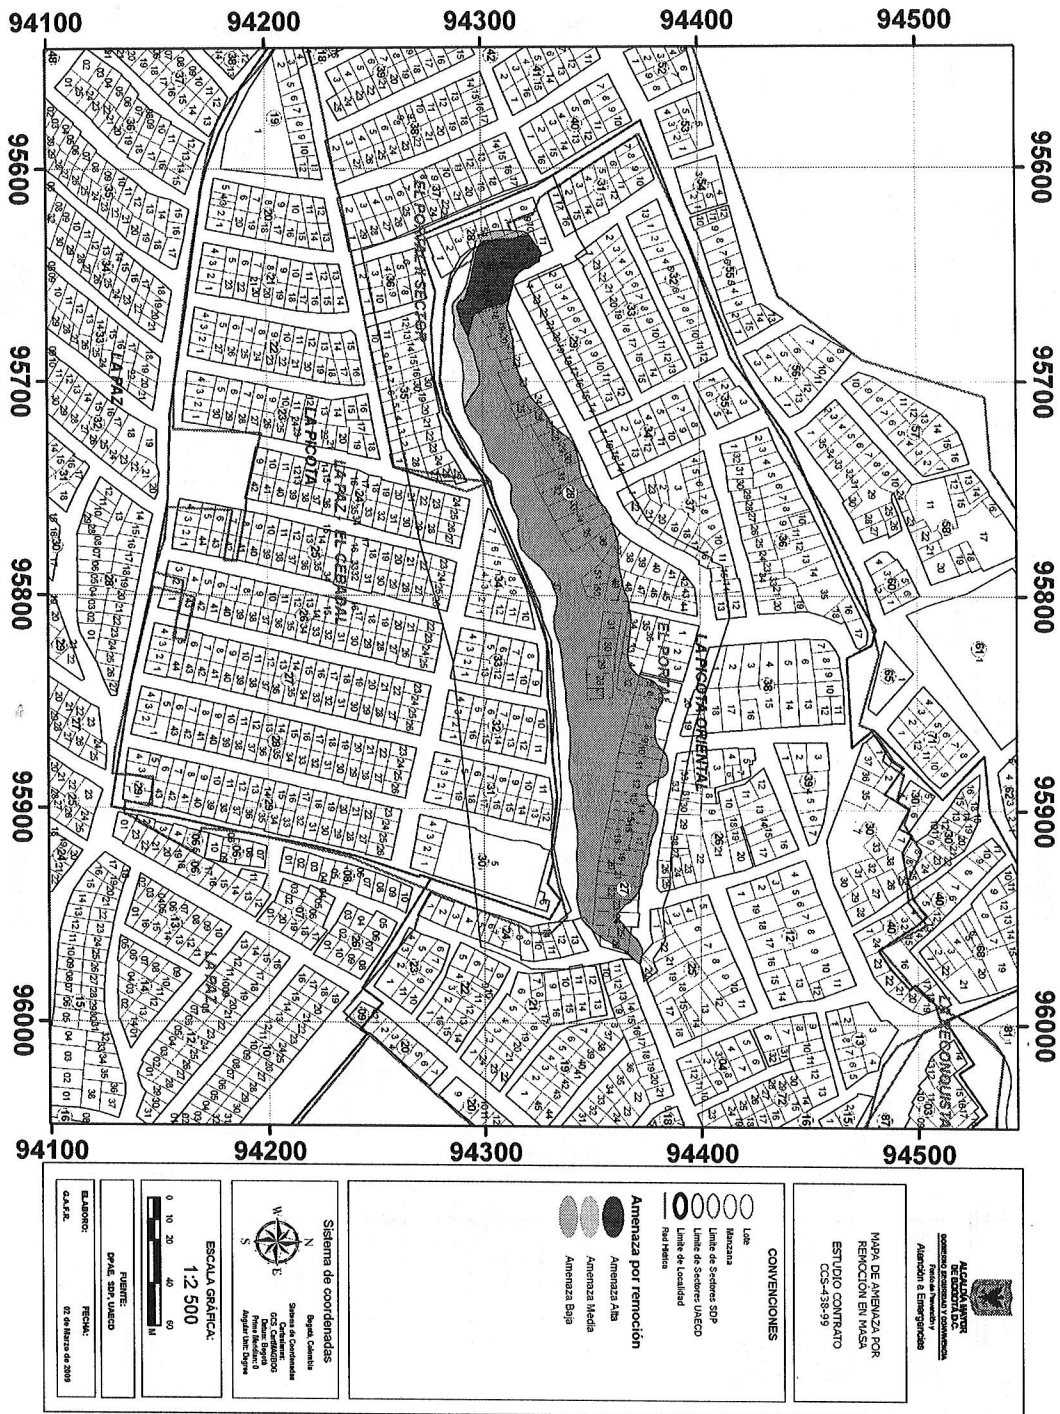
Figura 2. Mapa de Amenaza por Remoción en Masa propuesto en el estudio titulado "Riesgos por remoción en masa y diseños detallados de las obras de mitigación para estabilizar el antiguo escarpe de explotación frente al Barrio El Portal, en la Localidad Rafael Uribe de Bogotá, D.C."

Respecto a la zonificación de Amenaza, en el estudio de "Riesgos por remoción en masa y diseños detallados de las obras de mitigación para estabilizar el antiguo escarpe de explotación frente al Barrio El Portal, en la Localidad Rafael Uribe de Bogotá, D.C.", se definieron sectores en Amenaza Alta, Moderada, Baja y Sin Amenaza (**Ver Mapa de Amenaza por Remoción en Masa, Figura 2**); de esta manera:

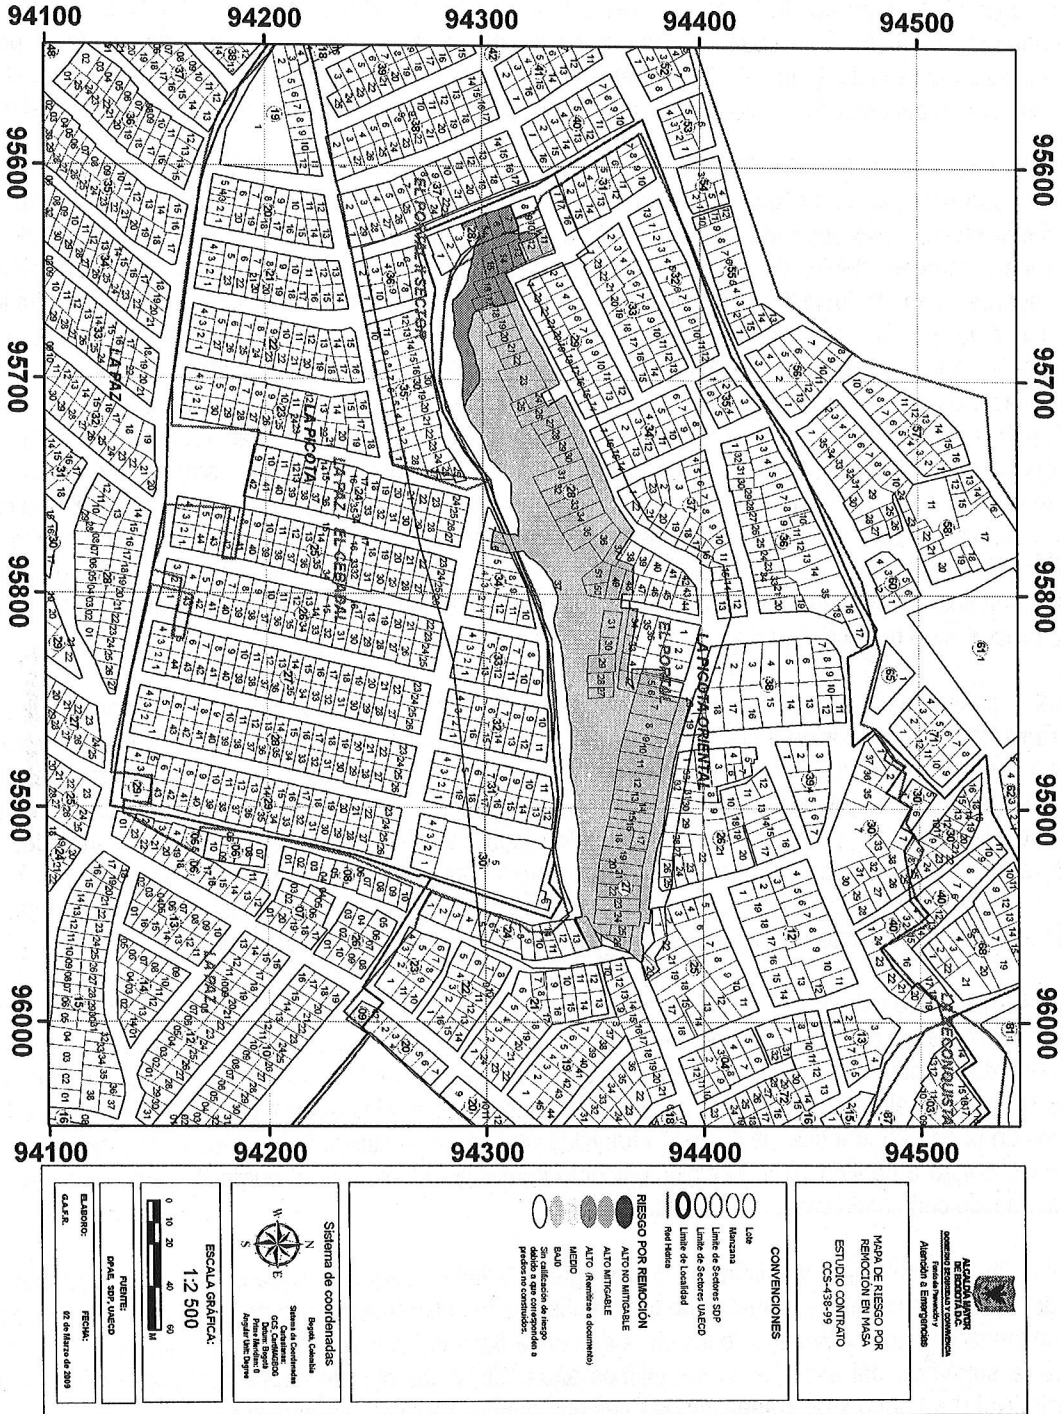
Figura 3. Mapa de Riesgo por Remoción en Masa propuesto en el estudio titulado "Riesgos por remoción en masa y diseños detallados de las obras de mitigación para estabilizar el antiguo escarpe de explotación frente al Barrio El Portal, en la Localidad Rafael Uribe de Bogotá, D.C."

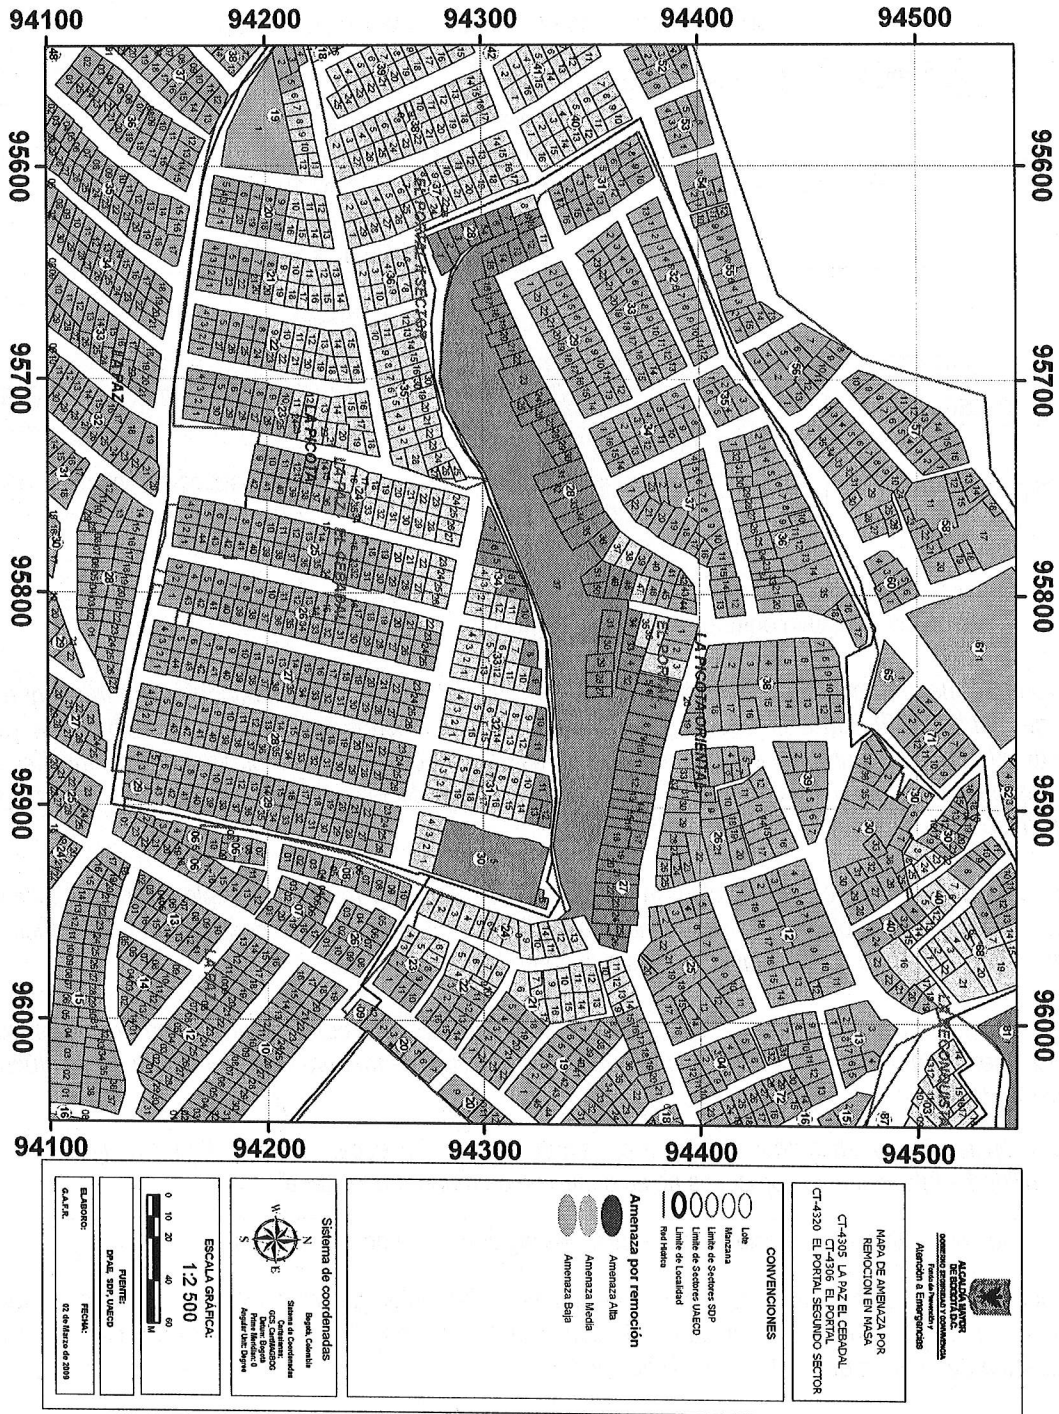
Figura 4. Condición de Amenaza para el sector evaluado, según lo descrito por el Concepto Técnico CT- 4305, CT- 4306 y CT- 4320 emitidos para los Barrios La Paz Sector El Cebadal, El Portal y El Portal Segundo Sector respectivamente.

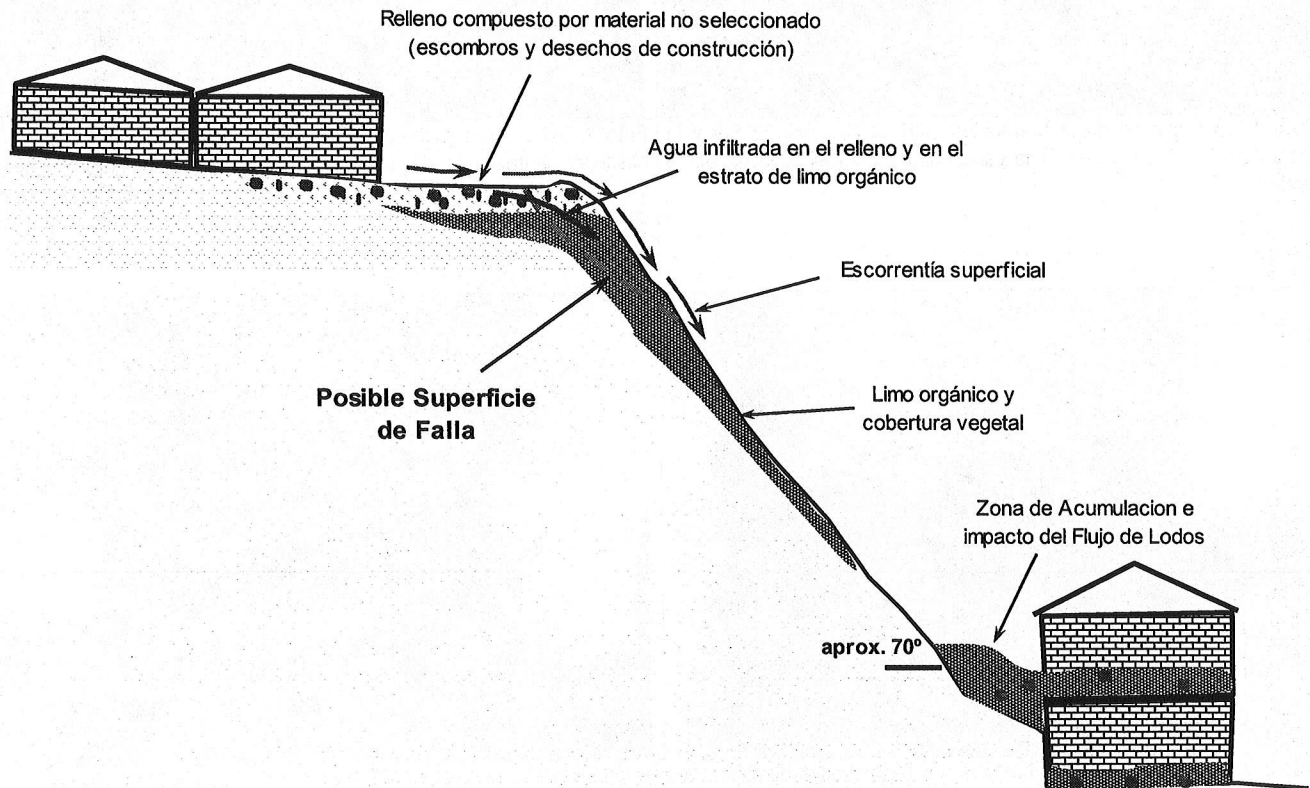
Adicionalmente, entre las posibles causas por las cuales se presentaron los daños observados en las viviendas ubicadas en la parte baja del talud directamente afectado por el proceso de remoción en masa, están las deficiencias constructivas de las mismas, la distribución espacial de las viviendas y la falta de una zona de amortiguamiento en la base del talud, donde se puedan depositar los materiales que se desprendan del mismo, sin generar daño sobre estructura y/o equipamiento alguno.

Figura 6. Modelo simplificado del talud afectado por el proceso de remoción en masa.

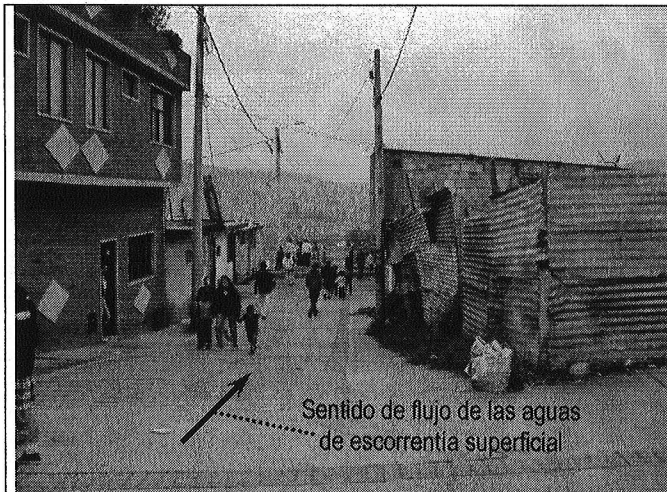
**Foto 1.** Vista general de la Carrera 5A entre la Diagonal 52 Sur y la Diagonal 51 Sur. En el sector la escorrentía superficial fluye de Sur a Norte.

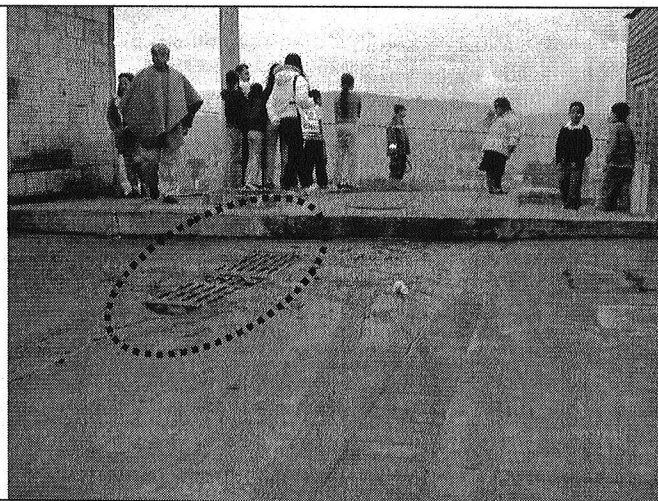
**Foto 2.** Sector de la Carrera 5A a la altura de la Diagonal 51 Sur. Se observan las trazas de lodo sobre la Carrera 5A, posiblemente derivadas del rebose del Alcantarillado, adicionalmente se observa una rejilla por la cual se encausan las aguas de escorrentía superficial hacia la red de alcantarillado.

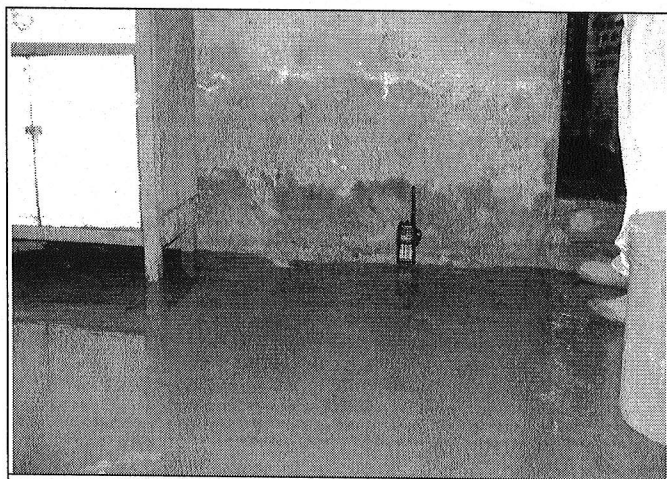
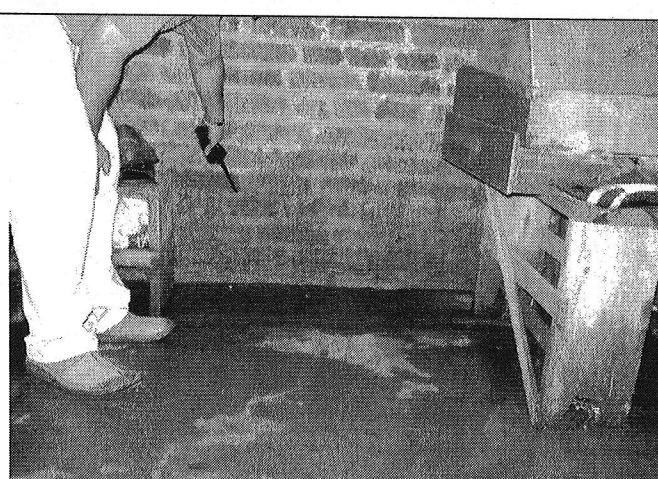
**Foto 3 y 4.** Se observa el nivel hasta el cual llegó el agua durante la anegación del predio de la Carrera 5A # 51 - 30 Sur. Según lo observado la lamina de agua al interior del predio alcanzó una altura de aproximadamente treinta (30) centímetros.

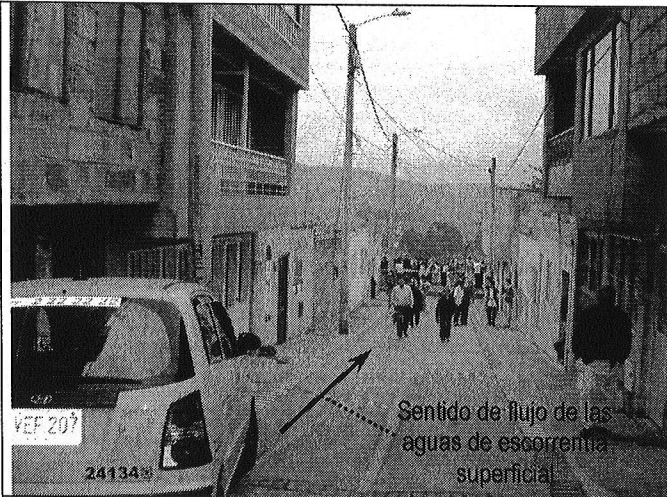
**Foto 5.** Vista general de la Carrera 5 Bis A entre la Diagonal 52 Sur y la Diagonal 51 Sur. En el sector la escorrentía superficial fluye de Sur a Norte.

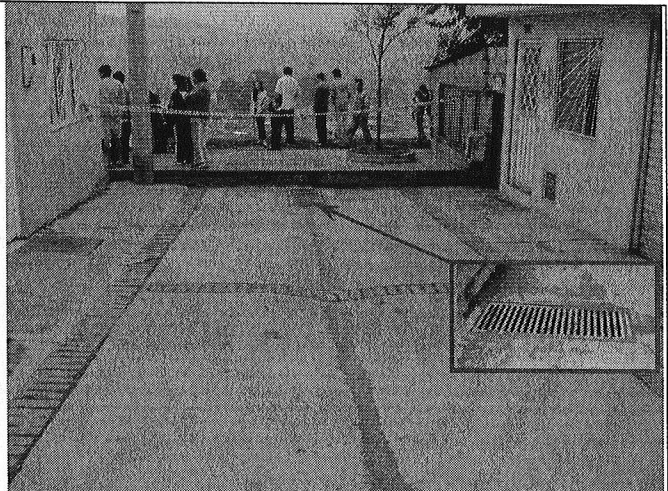
**Foto 6.** Sector de la Carrera 5 Bis A, a la altura de la Diagonal 51 Sur. Se observan las trazas de lodo sobre la Carrera 5A, posiblemente derivadas del rebose del Alcantarillado, adicionalmente se observa una rejilla por la cual se encausan las aguas de escorrentía superficial hacia la red de alcantarillado.

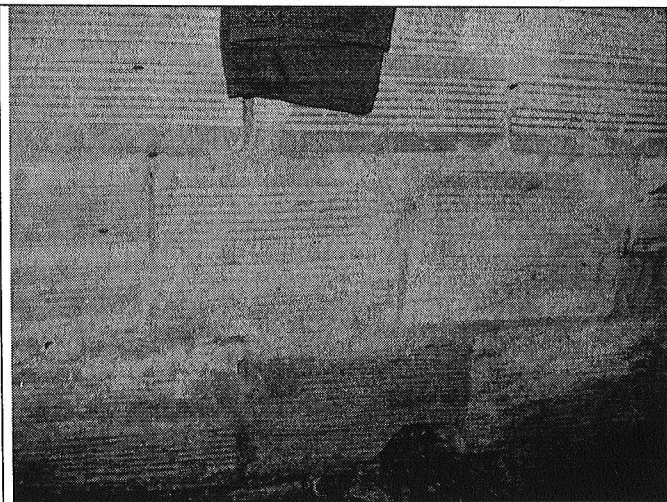
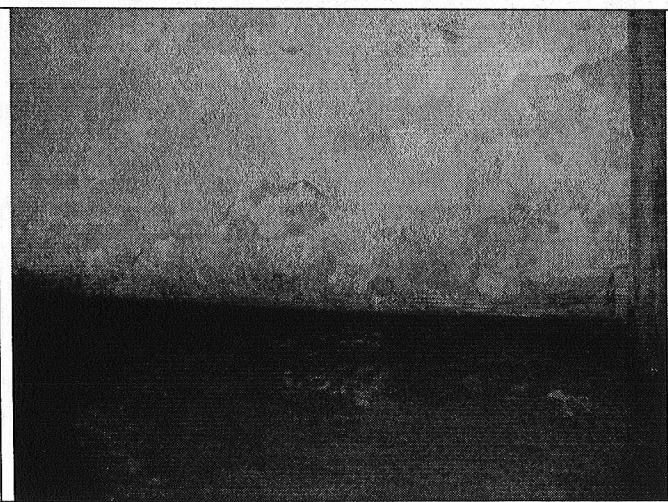
**Foto 7 y 8.** Se observa el nivel hasta el cual llegó el agua durante la anegación del predio de la Carrera 5 Bis A # 51 – 14 Sur. Según lo observado la lamina de agua al interior del predio alcanzó una altura de aproximadamente cuarenta (40) centímetros.

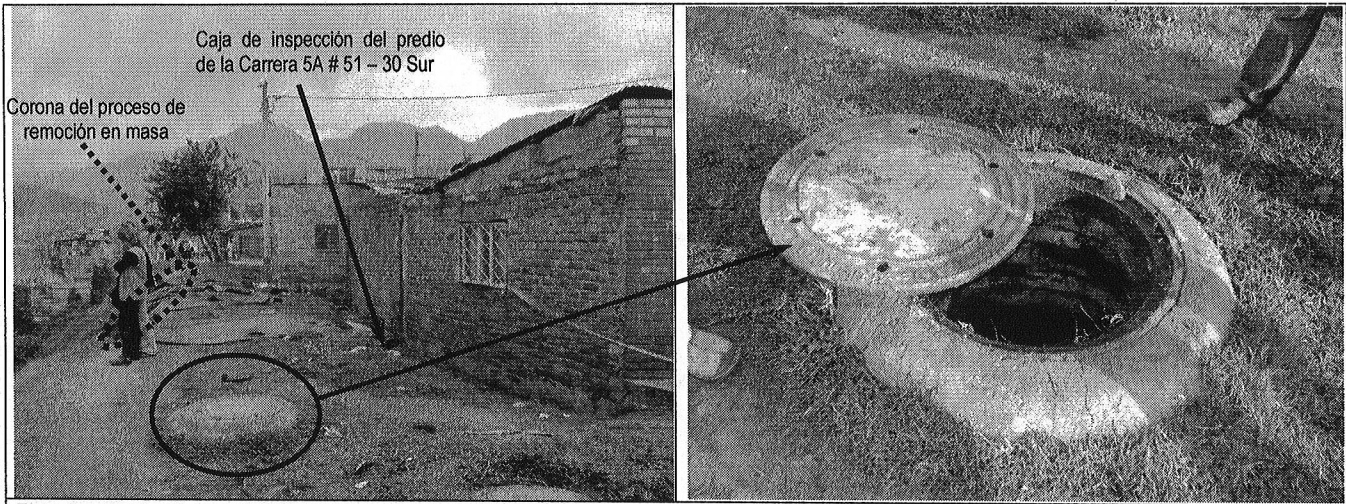
**Foto 9 y 10.** Se observa un pozo de inspección perteneciente a la Empresa de Acueducto y Alcantarillado de Bogotá. El pozo observado se localiza aproximadamente a dos (2) metros de la corona del proceso de remoción en masa descrito.

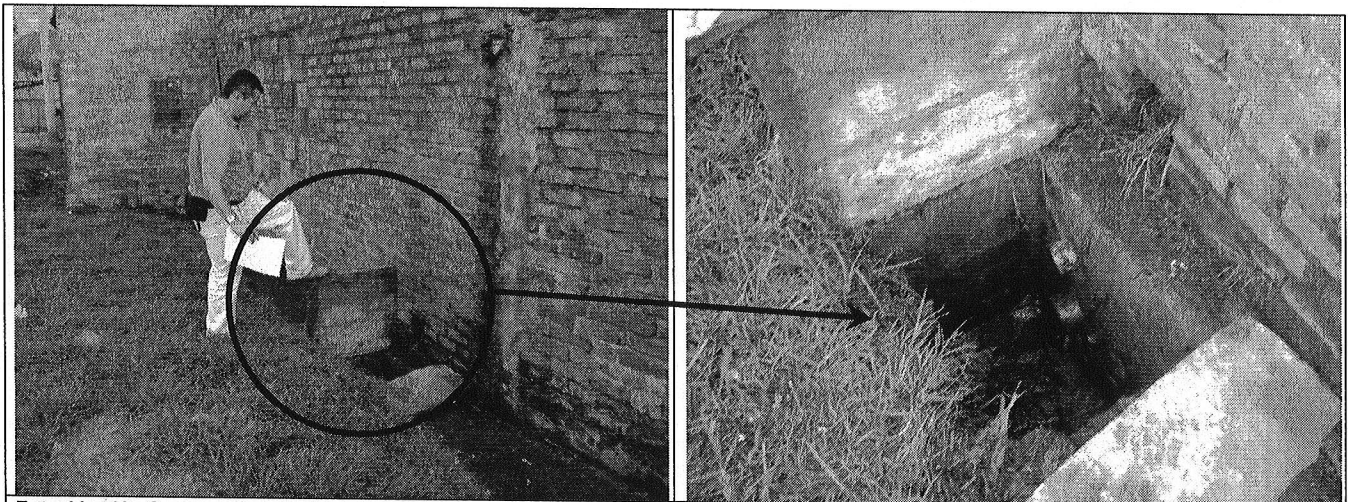
**Foto 11 y 12.** Se observa una caja de inspección donde se vierten aguas posiblemente provenientes del predio de la Carrera 5A # 51 – 30 Sur. Según lo observado en campo, la caja de inspección en mención se conecta con la red de alcantarillado del sector y también se habría rebosado.

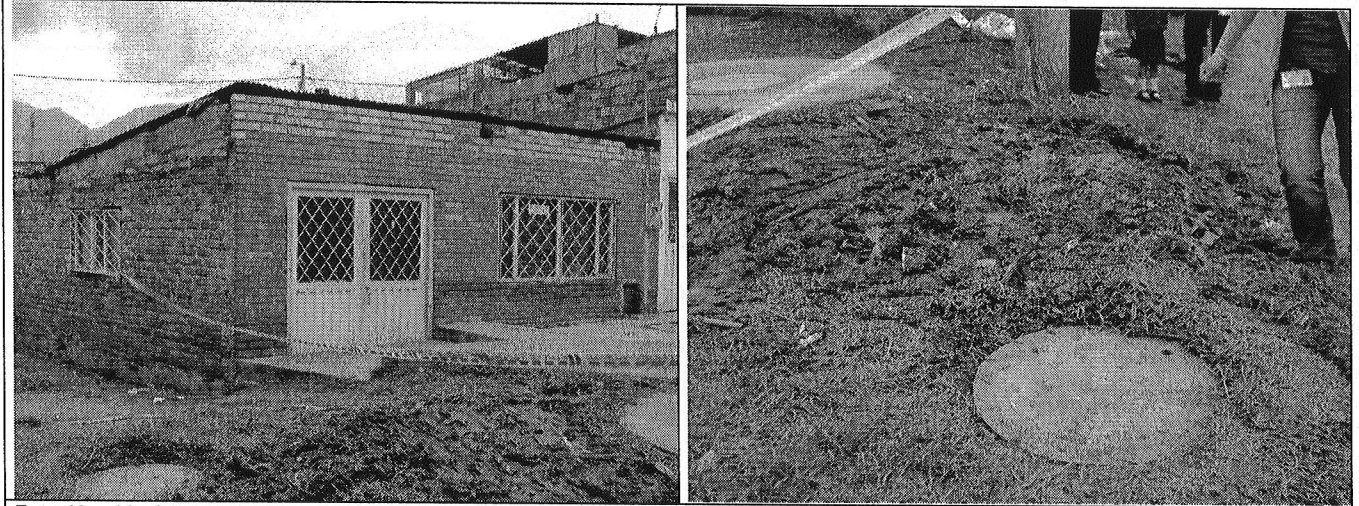
**Foto 13 y 14.** Se observa el lodo y otros desechos recuperados del interior de los pozos de inspección pertenecientes a la Empresa de Acueducto y Alcantarillado de Bogotá. Las imágenes fueron tomadas tras las labores de mantenimiento adelantadas por la Empresa de Acueducto y Alcantarillado de Bogotá, por solicitud de apoyo al evento de emergencia.

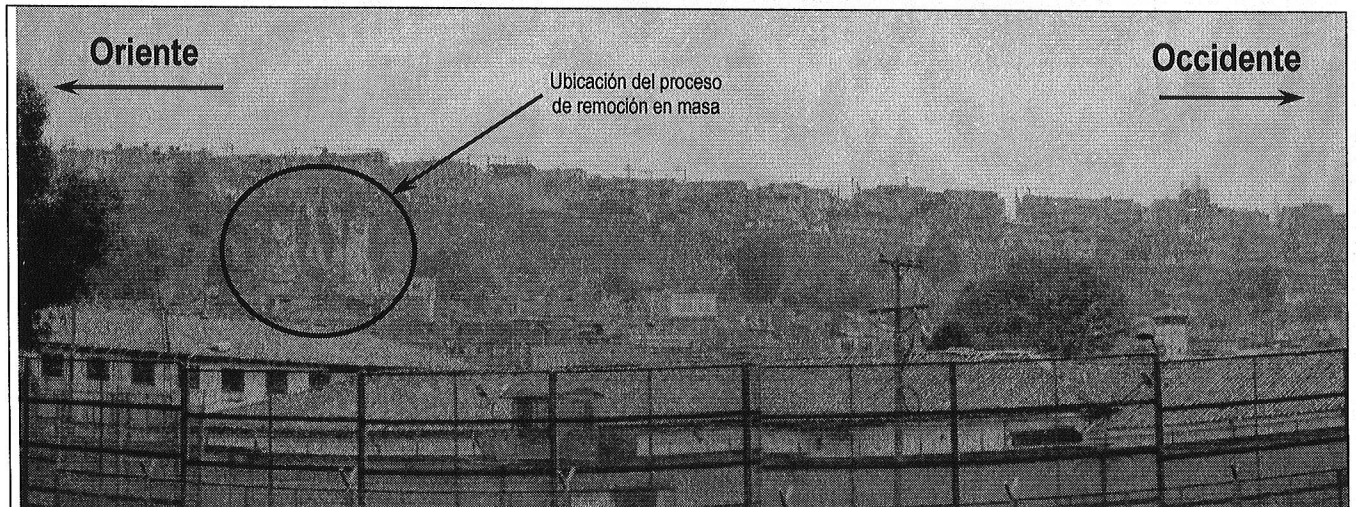
**Foto 15.** Vista general del antiguo frente de explotación de materiales. Se observa el proceso de remoción en masa que afecto sus taludes, ubicados al costado Norte de la Diagonal 51 Sur entre la Carrera 5A y la Carrera 5 Bis A.

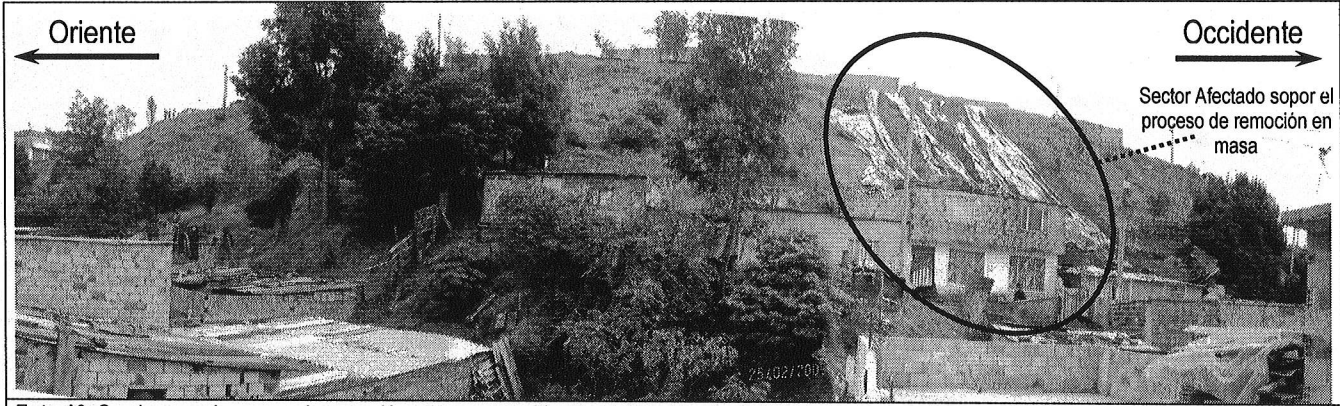
Sector Afectado sopor el proceso de remoción en masa

**Foto 16.** Se observa el proceso de remoción en masa que afectó el talud ubicado al costado Norte de la Diagonal 51 Sur entre la Carrera 5A y la Carrera 5 Bis A

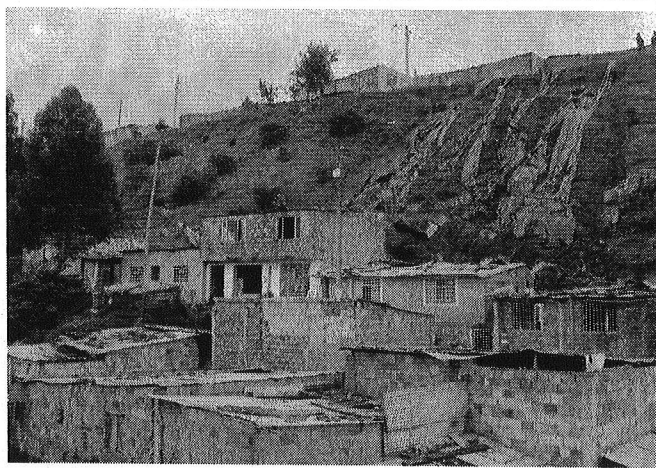
**Foto 17.** Se observan las seis (6) viviendas que conforman la primera fila de viviendas ubicadas en la parte baja del talud afectado por el proceso de remoción en masa.

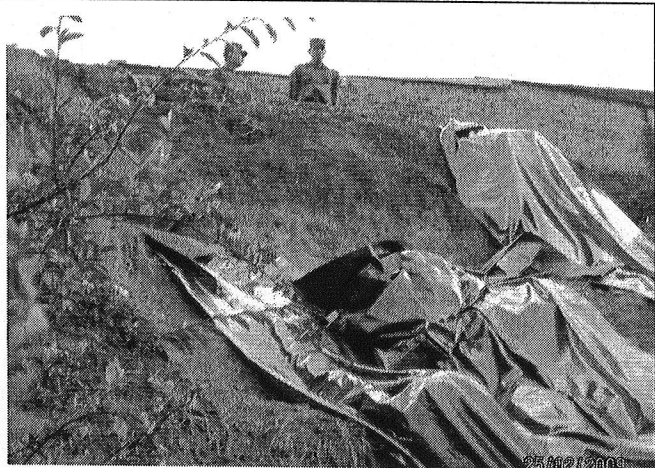
**Foto 18.** Parte alta del talud. Se observa un estrato de limo en la corona del talud.

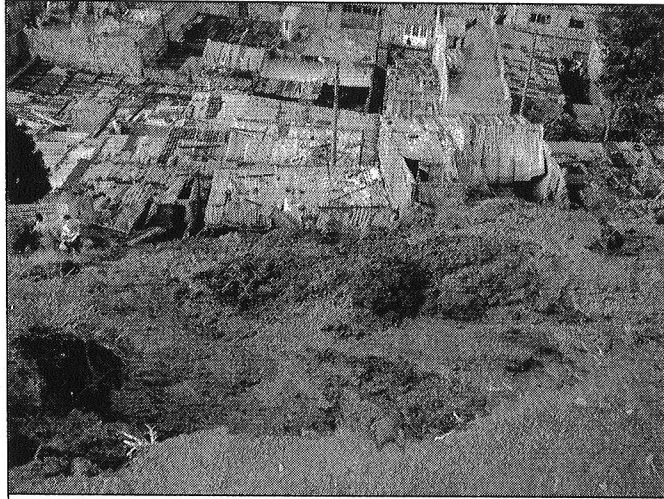
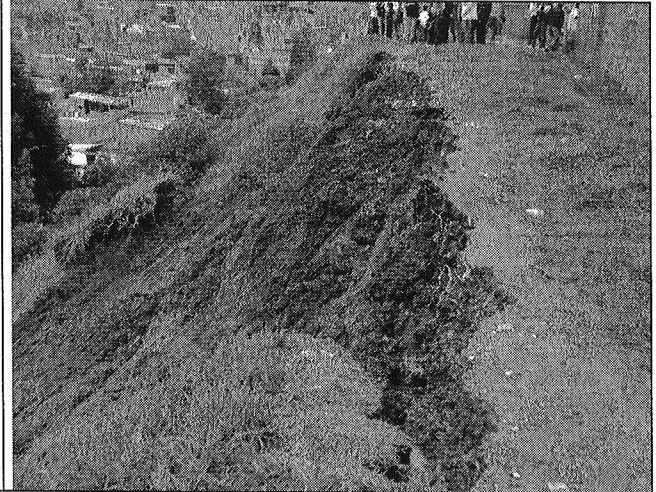
**Foto 19 y 20.** Vista del proceso de remoción en masa. Se observa la corona y el material depositado en la parte media y baja del talud.

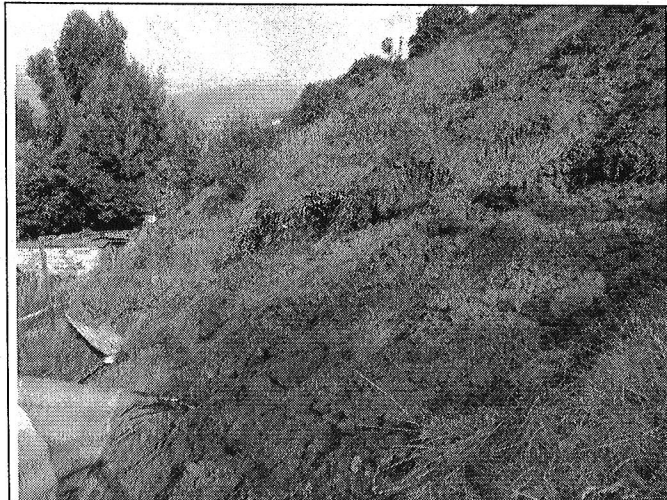
**Foto 21.** Parte baja del talud. Se observa el alto contenido de humedad del material deslizado.

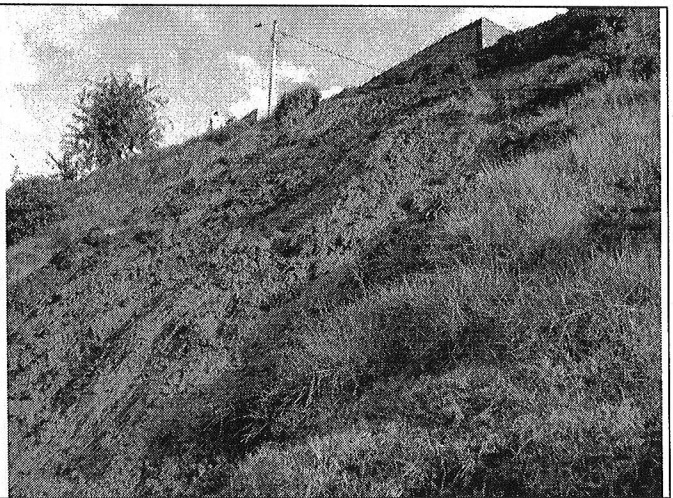
**Foto 22.** Parte media y alta del talud. Se observa el alto contenido de humedad del material deslizado.

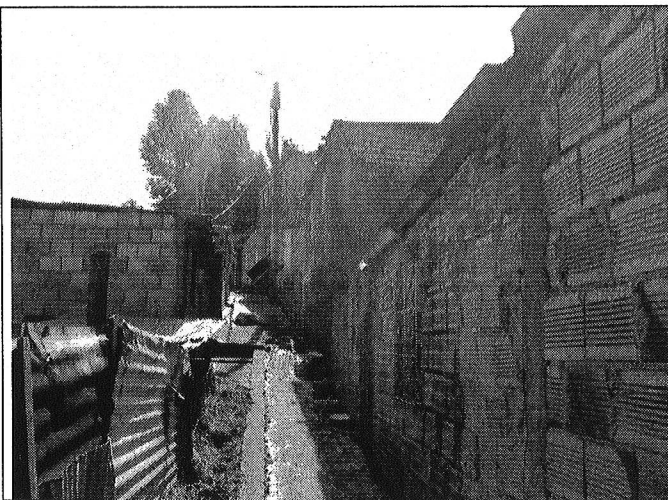
**Foto 23.** Costado Norte de la primera fila de viviendas ubicadas en la parte baja del talud afectado por el proceso de remoción en masa.

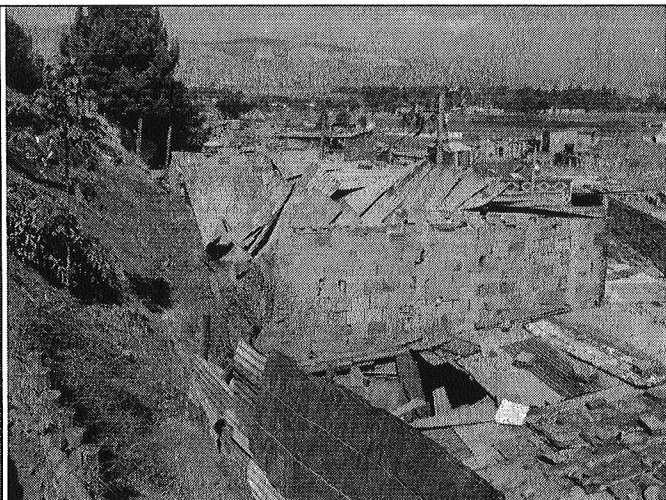
**Foto 24.** Costado Sur de la primera fila de viviendas ubicadas en la parte baja del talud afectado por el proceso de remoción en masa. Se observa la cercanía existente entre las viviendas y el talud afectado por el proceso de remoción en masa.

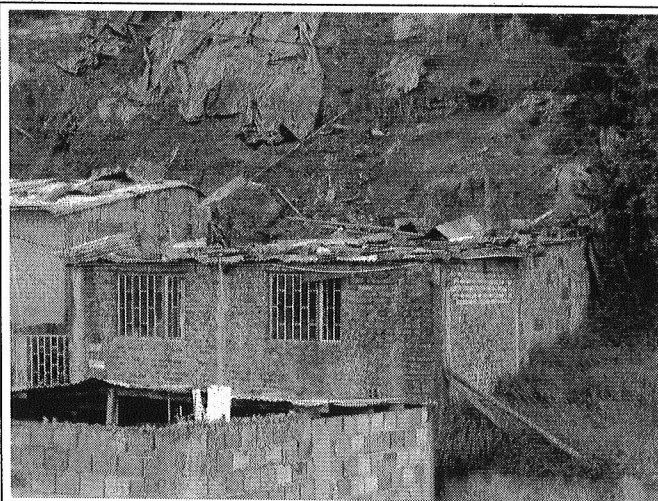
2	Carrera 5A Bis No. 51B-24 Sur	<p>Vivienda de un (1) en mampostería parcialmente confinada por algunas columnas localizadas en la fachada, con cubierta en teja de zinc. Para su emplazamiento se generó un talud de corte en la zona posterior (costado sur), el cual, de acuerdo con la inspección visual, contaba como medida de estabilización únicamente con el muro perimetral de mampostería simple de la construcción. La vivienda presentaba deficiencias constructivas relacionadas con la carencia de elementos de confinamiento y amarre del tipo vigas de concreto reforzado.</p> <p>El flujo generó el colapso parcial del muro del costado sur y de la cubierta, permitiendo el acceso del lodo al interior de la vivienda, en la zona de la sala-comedor y la cocina en donde se alcanzó un espesor de 1.00 de material, generando un compromiso severo en las condiciones de estabilidad y habitabilidad de la vivienda ante cargas normales de servicio. Situación por la cual se recomendó la evacuación temporal y preventiva de la misma.</p>

**Foto 25.** Vivienda de la Carrera 5A Bis # 51B - 24 Sur en la que se presentó colapso parcial del muro del costado sur y de la cubierta, así como anegación por lodo.

#	NOMBRE	DIRECCIÓN	TELÉFONO	P	A	N	DAÑOS EN VIVIENDA
1	Blanca Cecilia Castillo Gómez	Carrera 5A Bis # 51B – 24 Sur	7721016	7	3	4	Colapso parcial del muro del costado sur y de la cubierta, permitiendo el acceso del lodo al interior de la vivienda, en la zona de la sala-comedor y la cocina en donde se alcanzó un espesor de 1.00 de material, generando un compromiso severo en las condiciones de estabilidad y habitabilidad de la vivienda ante cargas normales de servicio.
2	Maribel Muñoz Mancera	Carrera 5A Bis # 51B – 18 Sur	6951250	7	4	3	El flujo generó el colapso parcial del muro y de la cubierta del costado sur, permitiendo el acceso del lodo al interior de la vivienda, generando también el colapso parcial de muros divisorios; adicionalmente, la zona de cocina y de ropas presentó acumulación de lodo cuya capa alcanzaba un espesor de hasta 30 cm generando un compromiso severo en las condiciones de estabilidad y habitabilidad de la vivienda ante cargas normales de servicio

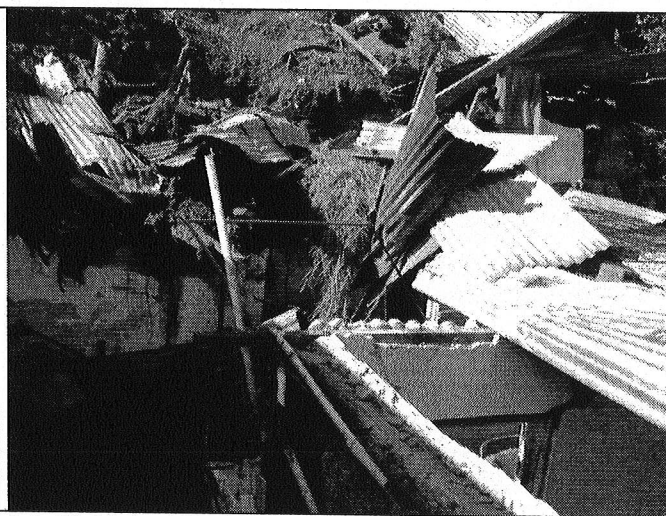
Adicionalmente y tras el colapso de los muros de cerramiento del costado Sur de la vivienda emplazada en el predio de la Carrera 5A Bis # 51B - 24 Sur y sus demás daños previamente mencionados, se presentó una víctima fatal al interior del predio en comento, posiblemente por el impacto del flujo de lodos y el colapso de la parte posterior de dicha vivienda. Así mismo, el canal recubierto en piedra pegada correspondiente al contrato de obra FOPAE 439-05 localizado en la zona media de los taludes de corte que conforman el antiguo frente de explotación de materiales donde se presentó el desprendimiento por deslave, y que experimentó colapso parcial en aproximadamente quince (15) metros de su longitud por el flujo del material movilizado ladera abajo.

**Foto 26.** Interior de la vivienda de la Carrera 5A Bis # 51B - 24 Sur en donde se presentó la muerte de una persona.

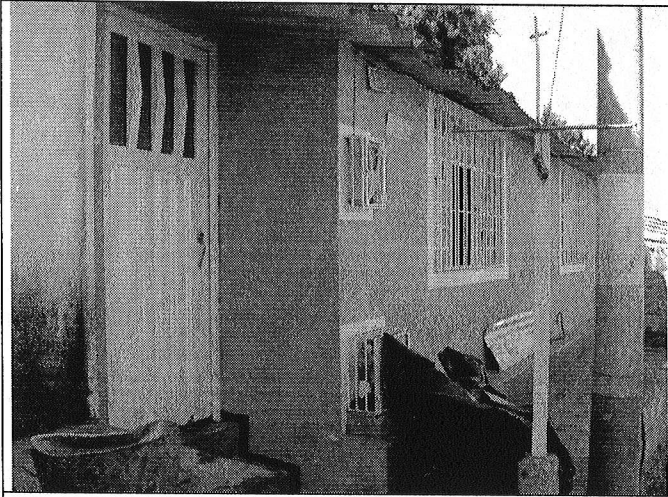
3	Carrera 5A Bis No. 51B-18 Sur	<p>Vivienda de un (1) nivel en mampostería simple, con cubierta en tejas de zinc y de plástico, para cuyo emplazamiento se generó un talud de corte en la zona posterior (costado sur), si bien durante la inspección visual no fue posible determinar el tipo de medida de estabilización provista al talud en comento. La vivienda presentaba deficiencias constructivas relacionadas con la carencia de elementos de confinamiento y amarre del tipo vigas y columnas de concreto reforzado.</p> <p>El flujo generó el colapso parcial del muro y de la cubierta del costado sur, permitiendo el acceso del lodo al interior de la vivienda, generando también el colapso parcial de muros divisorios; adicionalmente, la zona de cocina y de ropas presentó acumulación de lodo cuya capa alcanzaba un espesor de hasta 30 cm generando un compromiso severo en las condiciones de estabilidad y habitabilidad de la vivienda ante cargas normales de servicio. Situación por la cual se recomendó la evacuación temporal y preventiva de la misma.</p>

**Foto 27.** Fachada de la vivienda de la Carrera 5A Bis # 51B – 18 Sur, afectada por colapso parcial de los muros perimetral del costado sur y de un muro divisorio.

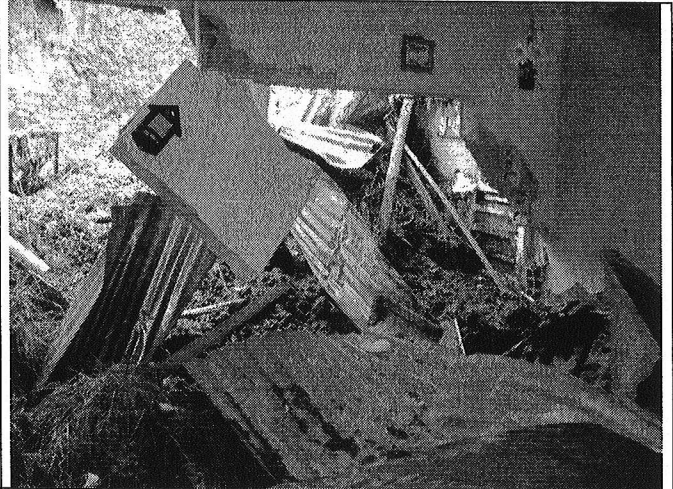
**Foto 28.** Anegación por lodo y colapso parcial de muro divisorio interior de la vivienda de la Carrera 5A Bis # 51B – 18 Sur, por causa del impacto de la masa desplazada.

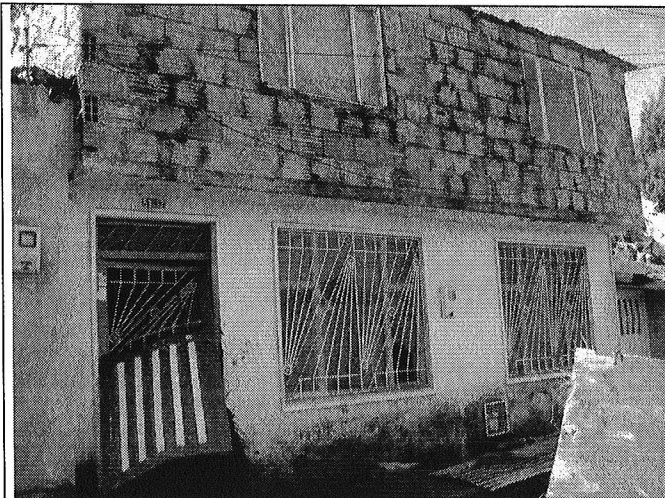
4	Carrera 5A Bis No. 51B-12 Sur	<p>Vivienda de dos (2) niveles en mampostería parcialmente confinada por algunas columnas, con losa de entrepiso en concreto y cubierta en teja de zinc soportada por elementos de madera. La vivienda presentaba deficiencias constructivas relacionadas con la carencia de elementos de confinamiento y amarre del tipo vigas y columnas de concreto reforzado.</p> <p>El flujo generó el colapso del muro del costado sur y de varios muros divisorios del</p>

**Foto 29.** Vivienda de dos niveles emplazada en el predio de la Carrera 5A Bis # 51B –12 Sur.

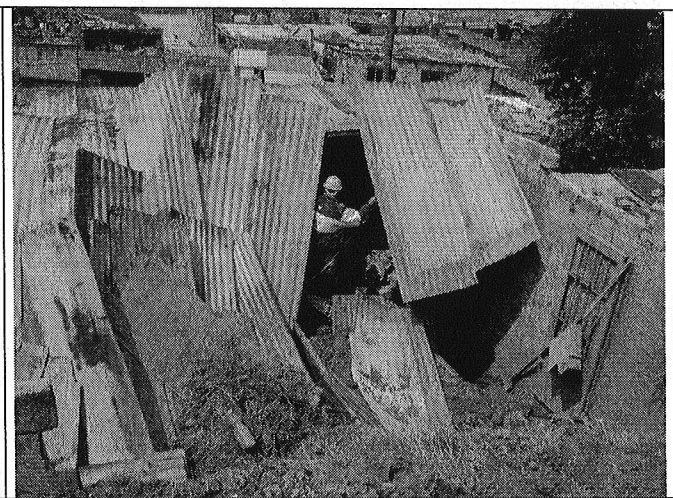
segundo nivel lo cual permitió el ingreso y acumulación del lodo sobre la losa del entepiso y generó el colapso parcial de la cubierta. Adicionalmente, el lodo bajó por la escalera, localizada en la esquina nororiental de la construcción generando daño severo en la carpintería metálica de la fachada de la edificación. Durante la inspección visual no se apreciaron grietas, fisuras, deflexiones o afectaciones en la cara inferior de la losa de entepiso, a excepción de algunas filtraciones de aguas provenientes de la masa acumulada en el segundo nivel; igualmente, no se identificaron daños en muros del primer nivel. Situación por la cual se recomendó la evacuación temporal y preventiva de la misma.
5	Carrera 5A Bis No. 51B-06 Sur	<p>En este lote se localizan dos unidades estructurales: en el costado occidental, una vivienda de un (1) nivel en mampostería simple (únicamente muros perimetrales), con cubierta en teja de zinc soportada por elementos horizontales de madera apoyados a su vez sobre elementos verticales también de madera; hacia el costado sur, para su emplazamiento, se generó un talud de corte al parecer solo estabilizado mediante el muro de mampostería de dicho costado de la edificación. La vivienda presentaba deficiencias constructivas relacionadas con la carencia de elementos de carga, confinamiento y amarre del tipo vigas y columnas de concreto reforzado.</p> <p>El flujo generó el colapso parcial del muro del costado sur, el colapso parcial de la cubierta y el ingreso del flujo a la unidad habitacional, anegándola con una capa de lodo de cerca de 20 cm de espesor. Hacia el costado oriental se emplaza la segunda unidad habitacional estructural consistente en una construcción de un (1) nivel en madera y material de recuperación coronada por una cubierta en teja de zinc, que era usada como depósito. Esta unidad habitacional no sufrió afectaciones directas por el flujo. Situación por la cual se recomendó la evacuación temporal y preventiva de la misma.</p>

**Foto 30.** Anegación por lodo, colapso parcial de muros del segundo nivel y de cubierta de la vivienda de la Carrera 5A Bis # 51B –12 Sur.

#	NOMBRE	DIRECCIÓN	TELÉFONO	P	A	N	DAÑOS EN VIVIENDA
3	Edgar Ávila González	Carrera 5A Bis # 51B -12 Sur	3123685442	6	4	2	<p>El flujo generó el colapso del muro del costado sur y de varios muros divisorios del segundo nivel lo cual permitió el ingreso y acumulación del lodo sobre la losa del entrepiso y generó el colapso parcial de la cubierta. Adicionalmente, el lodo bajó por la escalera, localizada en la esquina nororiental de la construcción generando daño severo en la carpintería metálica de la fachada de la edificación.</p> <p>Durante la inspección visual no se apreciaron grietas, fisuras, deflexiones o afectaciones en la cara inferior de la losa de entrepiso, a excepción de algunas filtraciones de aguas provenientes de la masa acumulada en el segundo nivel; igualmente, no se identificaron daños en muros del primer nivel.</p>
4	Gloria Inés Gómez Díaz	Carrera 5A Bis # 51B - 06 Sur	3124054263	5	4	1	<p>El flujo generó el colapso parcial del muro del costado sur, el colapso parcial de la cubierta y el ingreso del flujo a la unidad habitacional, anegándola con una capa de lodo de cerca de 20 cm de espesor</p>

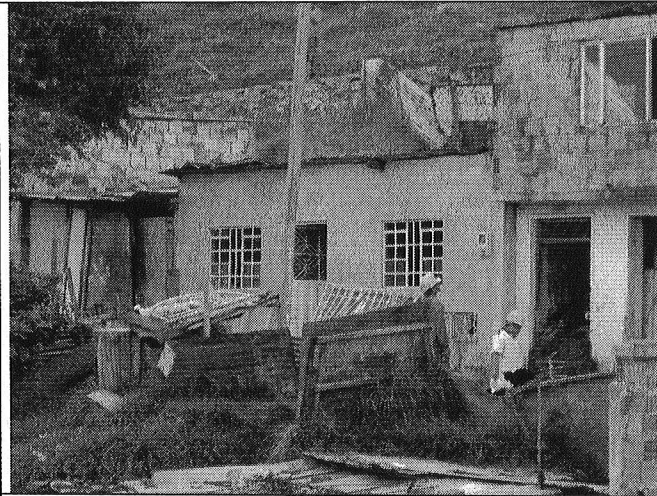
**Foto 31.** Vivienda de la Carrera 5A Bis # 51B - 06 Sur afectada por colapso parcial de muros del costado sur y de la cubierta

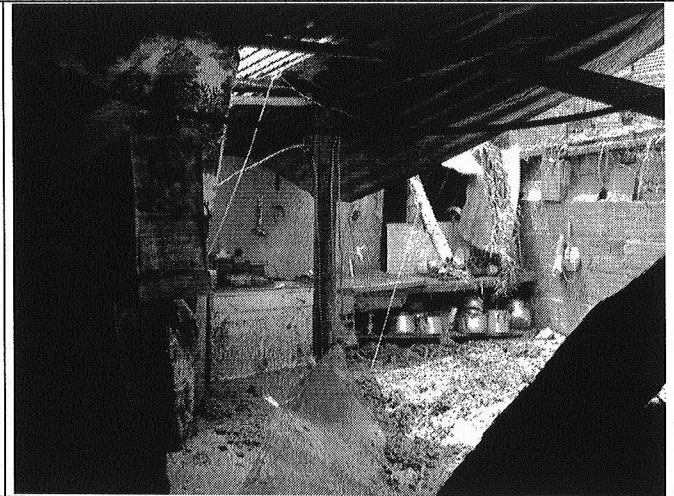
**Foto 32.** Anegación por lodo y colapso parcial de cubierta de la vivienda de la Carrera 5A Bis # 51B - 06 Sur.
