<b>ALCALDÍA MAYOR DE BOGOTÁ D.C.</b> Fondo Prevención y Atención Emergencias	<h2>DIAGNÓSTICO TÉCNICO</h2>	Código:	<b>GAR-FT - 03</b>
		Versión:	<b>01</b>
		Código documental:

**DIAGNÓSTICO TÉCNICO No. DI - 4026**  
**SUBDIRECCIÓN DE EMERGENCIAS**  
**COORDINACIÓN DE ASISTENCIA TÉCNICA**  
**EMERGENCIA 2616, EVENTO No. 97427**

<b>DIRECCIÓN:</b>	Carrera 5A con Calle 52 Sur	<b>ÁREA DIRECTA:</b>	4.5 Ha		
<b>BARRIOS:</b>	El Portal – La Paz Cebadales	<b>POBLACIÓN ATENDIDA:</b>	86		
<b>UPZ:</b>	55 – Diana Turbay	<b>FAMILIAS</b>	14	<b>ADULTOS</b>	62
<b>LOCALIDAD:</b>	18 – Rafael Uribe Uribe	<b>PREDIOS EVALUADOS</b>	14	<b>NIÑOS</b>	24
<b>CHIP</b>	AAA0022HNEA	<b>DOCUMENTO REMISORIO</b>	CR - 5759

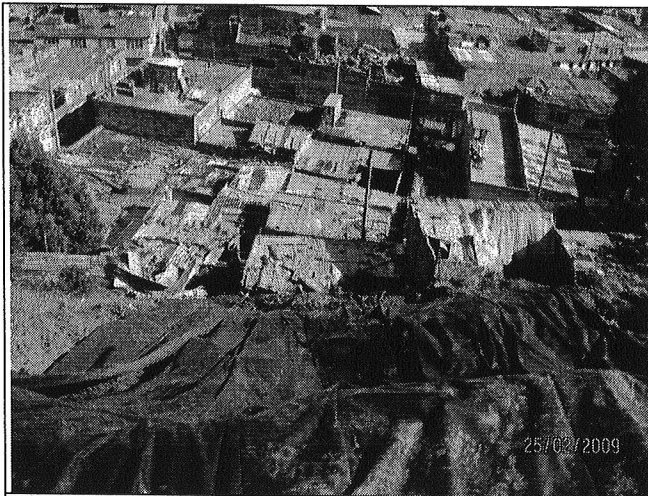
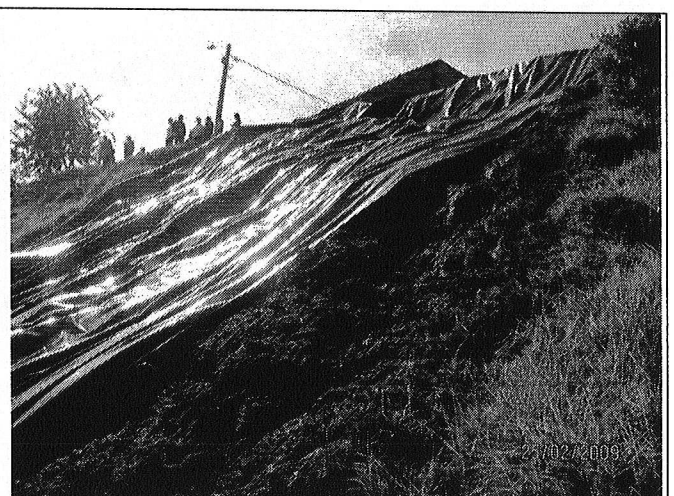
**Foto 33 y 34.** Se observa el talud afectado por el proceso de remoción en masa y la cobertura en plástico dispuesta en el mismo como medida de mitigación ante un posible avance en el proceso de remoción en masa.

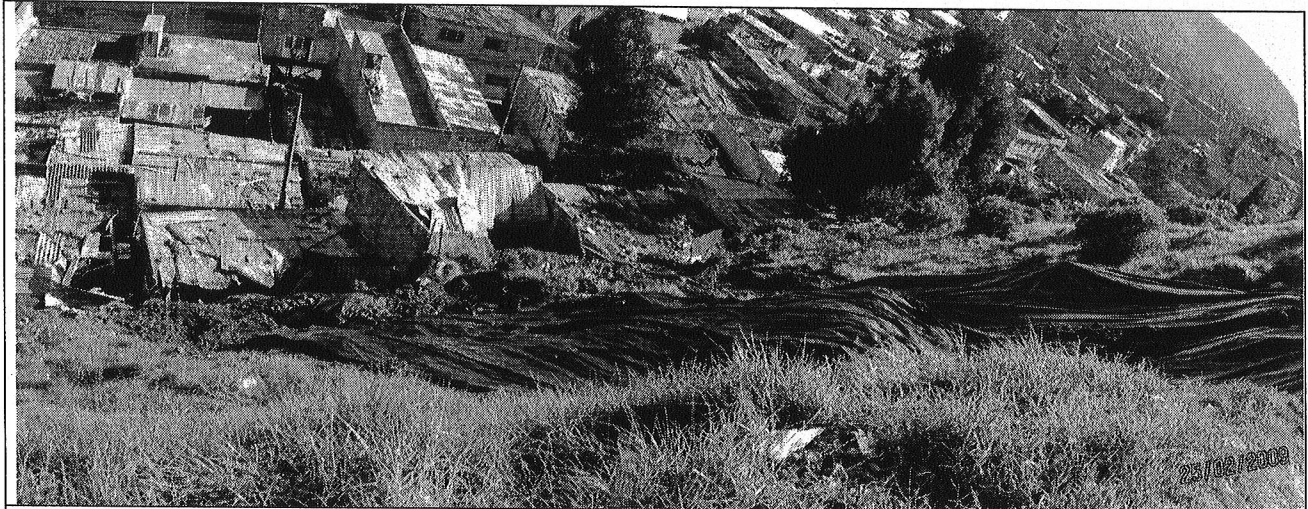
**Foto 35.** Se observa el talud afectado por el proceso de remoción en masa y el recubrimiento con plástico dispuesto en el mismo como medida de mitigación.

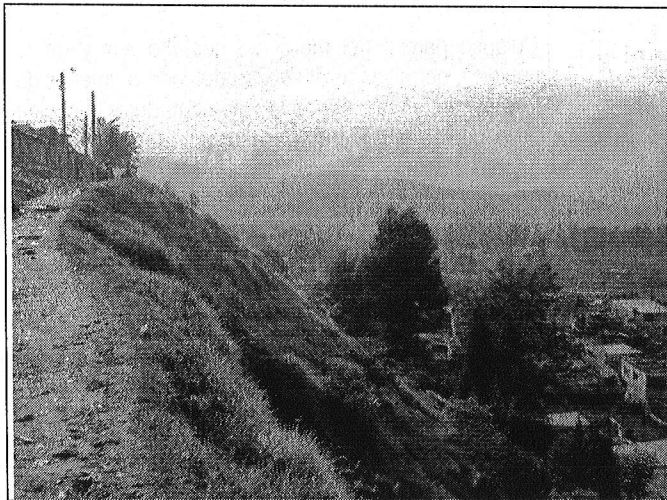
**Foto 36.** Se observa el costado oriental del antiguo frente de explotación de materiales. En este sector el talud se encuentra cubierto por gramíneas nativas y presenta una pendiente cercana a los 50 grados y altura aproximada de 20 metros.

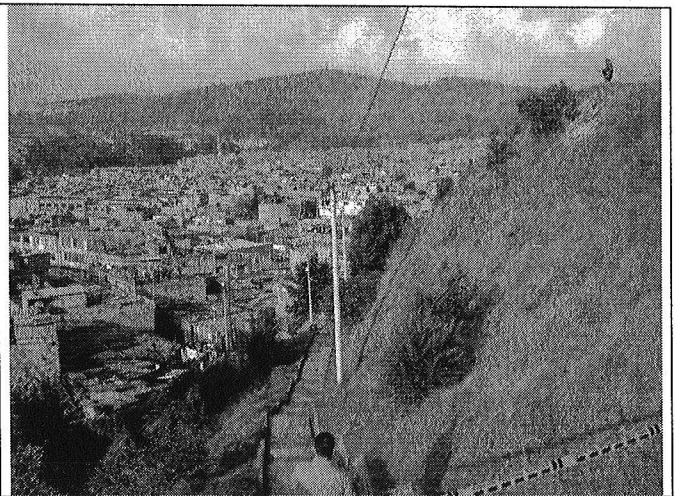
**Foto 37.** Se observa la zona media del antiguo frente de explotación de materiales. En este sector el talud se encuentra cubierto por gramíneas nativas, es atravesado por un sendero peatonal y presenta una pendiente cercana a los 80 grados y altura aproximada de 25 metros.

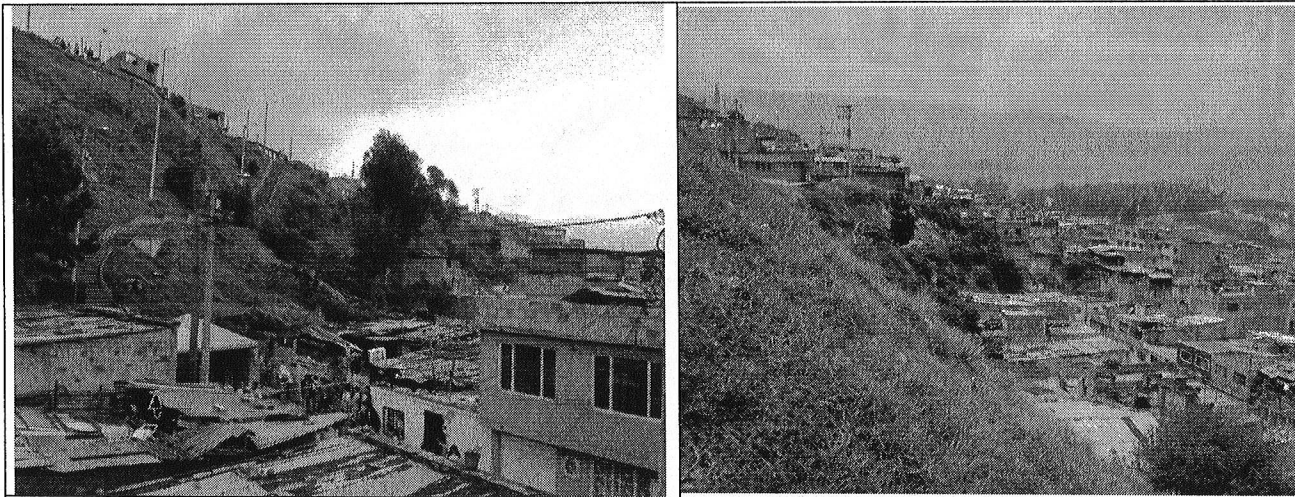
**Foto 38 y 39.** Se observa la zona media y el costado occidental del antiguo frente de explotación de materiales. En este sector la altura de los taludes es cercana a los 30 metros la pendiente del terreno oscila entre 70 a 90 grados.
