**DIAGNÓSTICO TÉCNICO No. DI-4028**  
**SUBDIRECCIÓN DE EMERGENCIAS**  
**COORDINACIÓN DE ASISTENCIA TÉCNICA**  
**RADICADO FOPAE 2009 No ER - 1633**

En atención a la solicitud con radicado RAD FOPAE 2009ER-1633, personal de la Dirección de Prevención y Atención de Emergencias – DPAAE, realizó visita técnica el día 19 de Febrero de 2009 al sector la carrera 18M con calle 61B sur del Barrio La Escala 1er Sector de la Localidad de Ciudad Bolívar, en la cual se pudo evidenciar los siguiente:

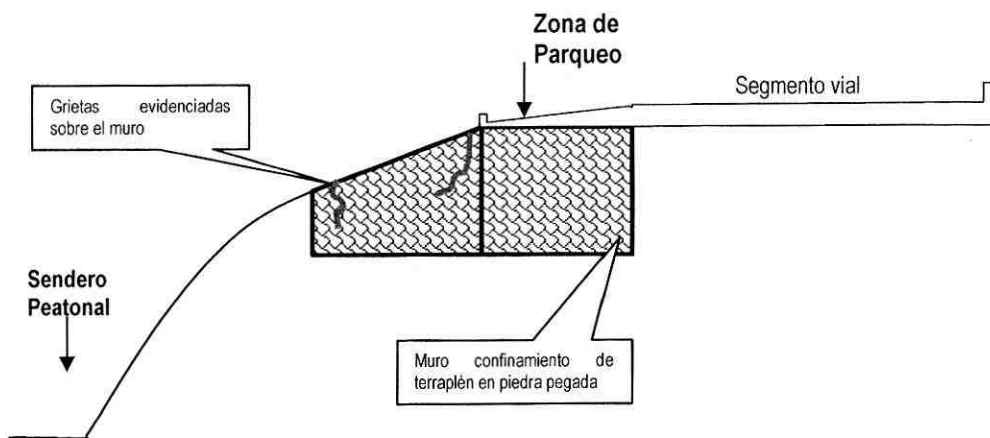
Esquema de perfil del terraplén de conformación del segmento vial

Con base en la verificación realizada, se evidenció que para la construcción de la zona de parqueo se realizó un relleno confinado con muros de piedra pegada de aproximadamente 1m de altura y 10m de longitud. Dicho relleno se localiza en la parte alta de una ladera empradizada de pendiente cercana a los 30° la cual no evidencia problemas de estabilidad al momento de la visita. Realizando la verificación de las condicione del muro de confinamiento del terraplén posiblemente realizado para el emplazamiento de la zona de parque en mención, se pudo evidenciar que el mismo presenta pérdida de verticalidad y grietas de tendencia vertical de aproximadamente 2cm de separación (Ver Fotografías 2, 3 y 4), relacionadas con el cabeceo del muro ubicado en el sentido paralelo a la vía, así como grietas de tendencia diagonal en los muros laterales.

Adicionalmente, con base en la inspección se evidencia que la zona de parqueo está construida en pavimento rígido el cual se encuentra altamente fisurado, patología que puede ser asociada a asentamientos diferenciales del pavimento, asentamientos de la subrasante, deficiencias en el terraplén, posibles filtraciones de agua al mismo así como a excesiva aplicación de cargas superiores para las que fue diseñado el pavimento existente (fatiga). Se evidencia escalonamiento entre las losas que conforman el tramo vial y el área de parqueo. De acuerdo a las verificaciones realizadas se pudo evidenciar que el tramo vial en mención no cuenta con un adecuado sistema de drenaje y por tanto de acuerdo a información de la comunidad en la zona de parqueo se presentan encharcamientos que generan filtración de aguas superficiales al talud.

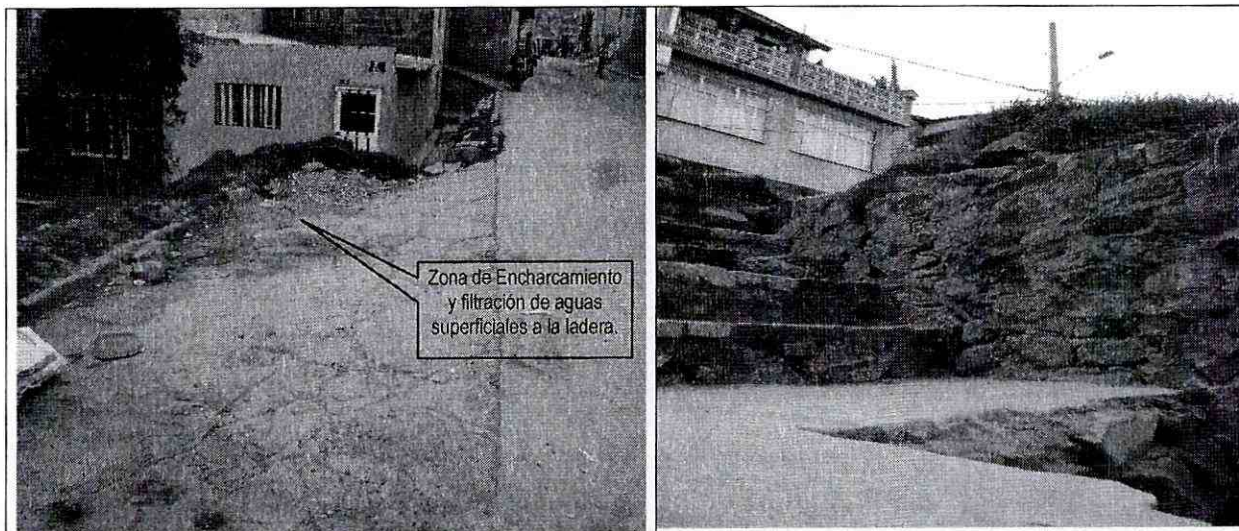
Zona de Encharcamiento y filtración de aguas superficiales a la ladera.

**Foto 1.** Zona de parqueo localizada sobre la carrera 18M con calle 61B sur del Barrio La Escala 1er Sector , nótese el avanzado estado de deterioro del pavimento (Fotografía tomada el 19 de Febrero de 2009)

**Foto 2.** Vista lateral costado oriental del muro de confinamiento del terraplén construido para la conformación del segmento vial evaluado ( Fotografía tomada el 19 de Febrero de 2009)

- A la alcaldía Local de Ciudad Bolívar y al Instituto de Desarrollo Urbano IDU, desde su competencia; llevar a cabo las labores administrativas tendientes a establecer el o los responsables de implementar las labores de mantenimiento y/o rehabilitación del tramo vial evaluado. En dichas labores se debe incluir la evaluación de las condiciones del terraplén realizado para la construcción del área de parqueo del tramo vial y la adecuación del mismo, así como la implementación de medidas adecuadas para el manejo de las aguas de escorrentía superficial en el punto.

- Se recomienda a los responsables del tramo vial localizado en la carrera 18M con calle 61B sur del Barrio La Escala 1er Sector de la Localidad de Ciudad Bolívar, realizar la restricción parcial de uso del área de parqueo localizada sobre el costado norte del tramo vial, hasta tanto se garanticen las condiciones de estabilidad del sector.

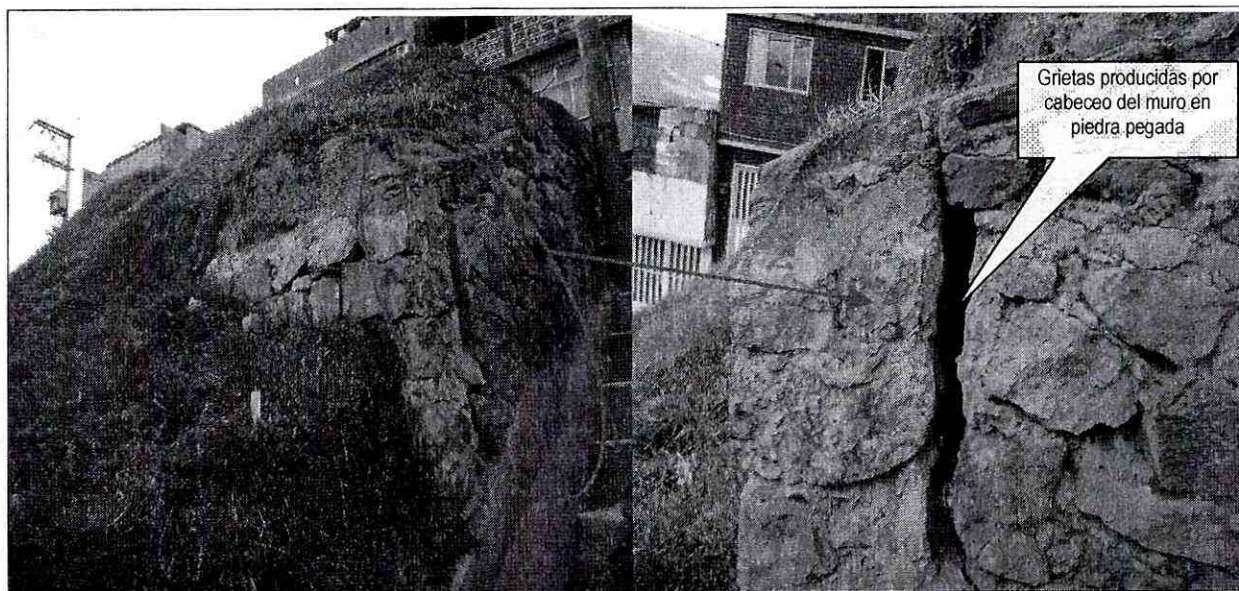
Grietas producidas por cabeceo del muro en piedra pegada

**Fotos 3 y 4.** Vista lateral del muro de confinamiento desde el costado occidental del terraplén, se evidencia la presencia de grietas generadas por el cabeceo del muro, separación superior a los 2 centímetros. (Fotografía tomada el 19 de Febrero de 2009)

SI	X	NO	CUAL?	
	X			Presencia de grietas con aberturas de aproximadamente 2cm en muros de confinamiento de terraplén posiblemente realizado para la construcción de área de parqueo en el tramo vial de la carrera 18M con calle 61B sur del Barrio La Escala 1er Sector. Deterioro de estructura de pavimento del área de parqueo por fisuras y escalonamiento.

- Es posible que se presente avance en los desplazamientos y cabeceo de los muros de confinamiento del terraplén posiblemente realizado para la construcción del área de parqueo ubicada sobre la carrera 18M con calle 61B sur del Barrio La Escala 1er Sector, situación que podría generar el desconfinamiento del terraplén lo cual comprometería la estabilidad del tramo vial en concreto afectando su transitabilidad y funcionalidad. Adicionalmente dado que el relleno se encuentra ubicado en la parte alta de una ladera, las afectaciones que se generen en el mismo podrían generar procesos de remisión en masa hacia la parte media y baja de

- Se recomienda al responsable y/o responsables del tramo vial localizado en la carrera 18M con calle 61B sur del Barrio La Escala 1er Sector de la Localidad de Ciudad Bolívar, hacer un seguimiento permanente de las condiciones del muro de confinamiento de terraplén y de la ladera en general e informar a esta entidad si se presentan cambios importantes que alteren o modifiquen de manera significativa la estabilidad de los mismos.

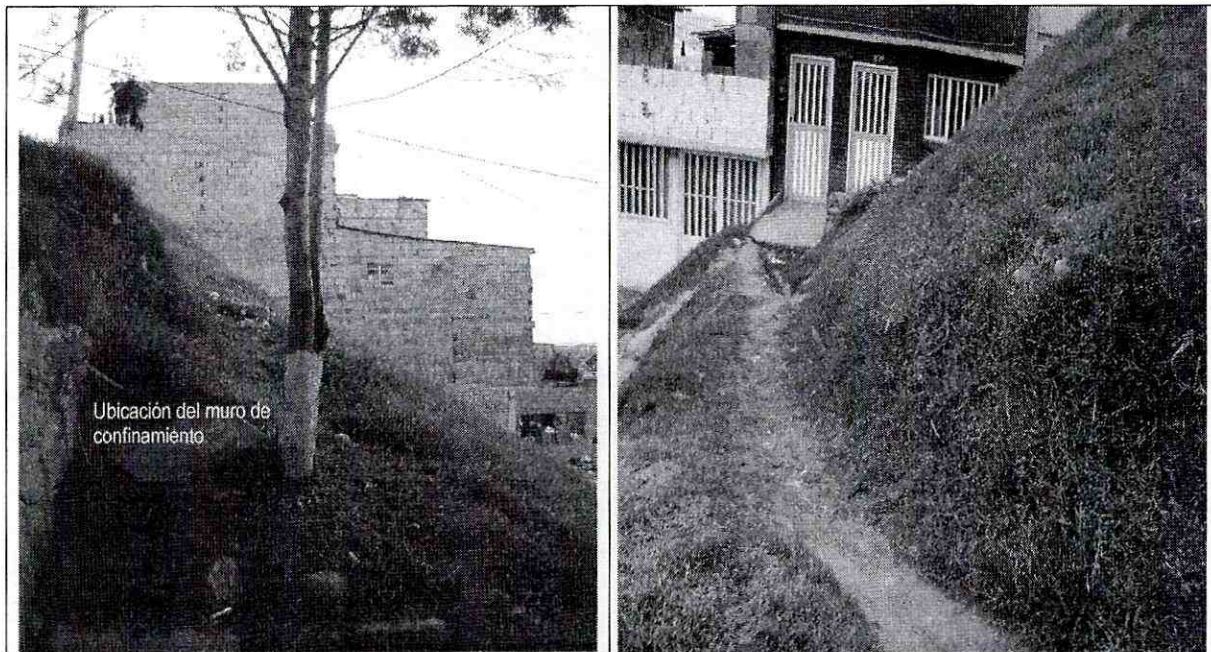
Foto 5 y 6. Vista lateral de la ladera ubicada en la parte inferior del muro de confinamiento, no se observa pérdida de verticalidad de la vegetación existente en el lugar. Se observa el sendero peatonal ubicado en la parte inferior de la ladera. *Fotografía tomada el 19 de Febrero de 2009*

la ladera en la cual se encuentran localizados senderos peatonales y vías de circulación vehicular que podrían verse afectadas en su transitabilidad ( Ver Fotografías 5 y 6).
