DIAGNÓSTICO TÉCNICO No. DI-4029 SUBDIRECCIÓN DE EMERGENCIAS COORDINACIÓN DE ASISTENCIA TÉCNICA RADICADO FOPAE 2009ER1547

DIRECCIÓNES:	Carrera 4 Este No. 49C-52 Sur Diagonal 49 C Sur # 3A-43 Este	ÁREA DIRE	CTA:	1200 m ²				
BARRIO:	San Ignacio – Villa Neiza	POBLACIÓN ATENDIDA:				31		
UPZ:	55 – Diana Turbay	FAMILIAS 5 ADULTOS		2	3	NIÑOS	8	
LOCALIDAD:	18 – Rafael Uribe Uribe	PREDIOS E	VALU	ADOS	5			
CHIP		DOCUMENTO REMISORIO				CR-	-5766

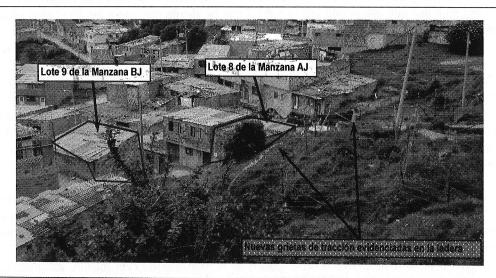
Se presentó un avance retrogresivo en el proceso de remoción en masa descrito en el Diagnostico Técnico DI-4016; proceso de remoción en masa que afecta una ladera natural con pendiente cercana a los 35 grados en la cual según lo observado se han realizado múltiples taludes de cortes para el emplazamiento de las viviendas del sector. De esta manera, en la parte baja de la ladera natural directamente afectada por el proceso de remoción en masa en mención, se identificaron dos (2) taludes de corte posiblemente realizados para la adecuación del predio de la Carrera 4 Este # 49C – 52 Sur (Lote 8 de la Manzana AJ) y el predio de la Diagonal 49C Sur # 3A – 43 Este (Lote 9 de la Manzana BJ); taludes de corte con pendiente cercana a los 90 grados y longitud de aproximadamente 7 metros, a lo largo de los cuales no se identificaron sistemas de protección y/o estabilización ni medidas para el manejo de las aguas de escorrentía superficial ni subsuperficial y que para el caso del predio de la Carrera 4 Este # 49C – 52 Sur (Lote 8 de la Manzana AJ), presenta una altura cercana a los 2 metros y para el caso del predio de la Diagonal 49C Sur # 3A – 43 Este (Lote 9 de la Manzana BJ), presenta una altura cercana a 0.5 metros.

De esta manera, el avance en el proceso de remoción en masa es evidenciado por el aumento en la abertura de una grieta de tracción identificada y descrita en el Diagnostico Técnico DI-4016, así como por la presencia de grietas adicionales en el terreno, que según lo observado dan un carácter retrogresivo al proceso de remoción en masa en comento. Por otra parte, las nuevas grietas de tracción presentan una abertura de aproximadamente 7 centímetros y longitud de 3 metros y fueron identificadas en el Lote 6 de la Manzana AJ y en el Lote 6 de la Manzana BJ (Ver registro fotográfico); predios que al momento de la visita técnica se encontraban **NO** construidos. Por otra parte, en la zona intermedia existente entre los Lotes en mención, se ubica la Carrera 4 Este, en la cual se identificaron pozos de inspección a cargo de la Empresa de Acueducto y Alcantarillado de Bogotá – EAAB y que según su inspección visual no vertían aguas en la superficie del terreno, pero que sin embargo se encontraban en el sector donde se identificaron las grietas de tracción en mención, razón por la cual es posible que los pozos de inspección en comento y las redes de alcantarillado presenten fugas y/o daños, cuya identificación no es posible precisar con base en la valoración e inspección visual adelantada en campo.

Entre las posible causas por las cuales se presentó el avance retrogresivo en el proceso de remoción en masa anteriormente descrito, esta las posibles fugas y/o daños que pueda estar presentando el sistema de alcantarillado localizado en la Carrera 4 Este a la altura de la Calle 49C Sur, cuya identificación no es posible precisar con base en la inspección visual y las fuertes lluvias registradas en el sector.

Foto 1. Vista general de la ladera natural, evaluada en la Carrera 4 Este a la altura de la Calle 49C Sur. En el sector en mención, se identifico un avance retrogresivo en el proceso de remoción en masa descrito en el Diagnostico técnico DI-4016.
