<b>ALCALDÍA MAYOR DE BOGOTÁ D.C.</b> Fondo Prevención y Atención Emergencias	<b>DIAGNÓSTICO TÉCNICO</b>	Código:	<b>GAR- FT - 03</b>
		Versión:	<b>01</b>
		Código documental:

**DIAGNÓSTICO TÉCNICO No. DI-4031**  
**SUBDIRECCIÓN DE EMERGENCIAS**  
**COORDINACIÓN DE ASISTENCIA TÉCNICA**  
**EVENTO No. 97512**

El presente diagnóstico corresponde a la visita técnica realizada por personal de la Dirección de Prevención y Atención de Emergencias – DPAE el día 28 de febrero de 2009, al predio de la Transversal 8 Este No. 5 – 95 Sur, Barrio El Dorado Localidad de Santa Fe, como atención al evento SIRE 97512.

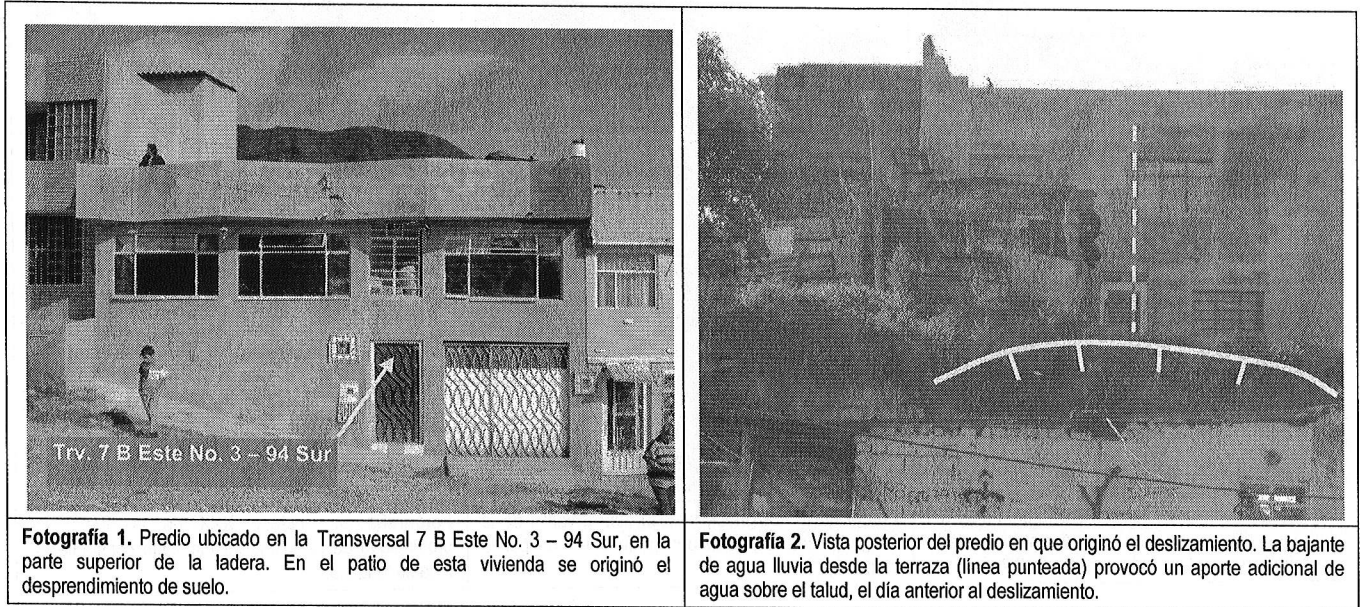
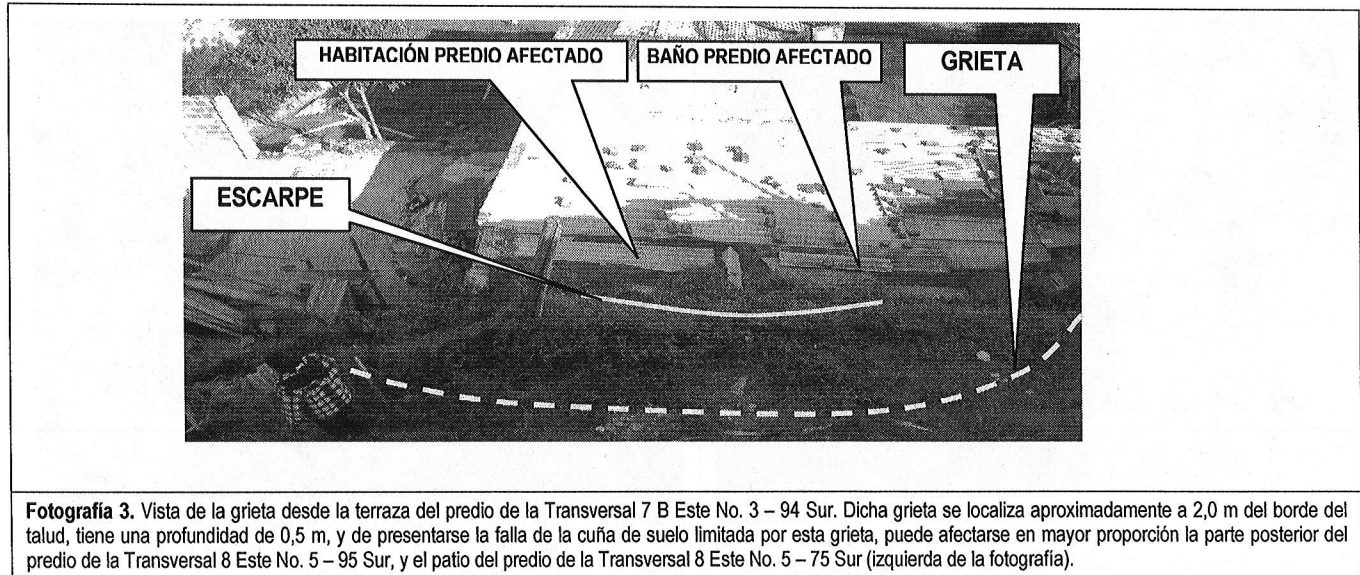
El predio de la parte alta del talud, y en que se originó el proceso de inestabilidad, se localiza en la Transversal 7 B Este No. 3 – 94 Sur, y en éste se encuentra una vivienda de dos niveles y terraza, construida en mampostería confinada, con placas de contrapiso, entrepiso y cubierta en concreto y sin evidencia de daño estructural (ni grietas ni deformaciones). Hacia la parte posterior o patio de esta vivienda, se encuentra el talud de corte colindante con el predio vecino, conformado por un nivel muy delgado de relleno de origen antrópico y una capa de suelo predominantemente arcilloso de aproximadamente 1,5 m de espesor que suprayacen un estrato de arenisca masiva. La altura total del talud es de aproximadamente 3,0 m, su longitud es de casi 10,0 m y su inclinación supera los 70° (**Fotografías 1 y 2**).

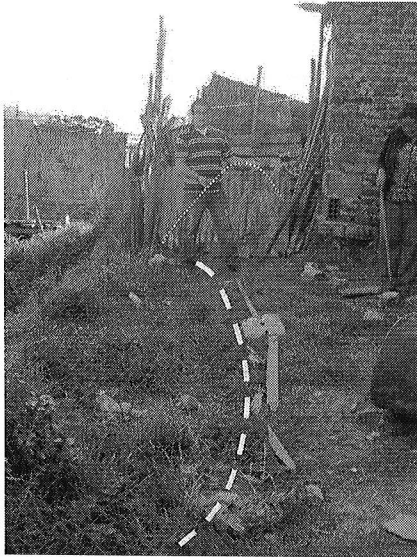
A 2,0 m del borde del talud de corte se observa una grieta de aproximadamente 5,0 m de longitud, 0,5 m de profundidad y un abertura máxima de 1,0 cm, la cual puede indicar una falla inminente de la masa de suelo limitada por la grieta y la roca, si no se implementan las obras necesarias para la estabilización del talud o por lo menos el retiro controlado del material. La eventual caída de nuevo material puede incrementar el daño en la vivienda de la base del talud, ya afectada por el primer deslizamiento, llegando posiblemente a generar el colapso del muro de cierre de la habitación posterior de la vivienda, y en la cual ya se presentan daños inducidos por el primer deslizamiento. Durante la inspección visual a este predio no se observaron evidencias de daño actual por efecto del proceso de inestabilidad, e igualmente se considera que la estabilidad y habitabilidad del mismo no se verán comprometidas en el mediano plazo bajo cargas normales de servicio incluso si se presenta el deslizamiento del terreno limitado por la grieta descrita anteriormente (**Fotografías 3 a 6**).

**Fotografía 4.** Grieta existente a 2,0 m del borde del talud. La varilla que sostiene el señor al fondo de la fotografía tiene una longitud promedio de 0,7 m.

- De no implementarse en el talud de corte en que se presentó el deslizamiento de suelo las obras correctivas necesarias para su estabilización, incluyendo obras de drenaje superficial y subsuperficial, o por lo menos si no se hace el retiro controlado de la porción de suelo limitado por la grieta existente, éste material podrá deslizarse y causar una mayor afectación en el predio localizado en la base del talud, e incluso generar afectación en el predio vecino por el costado oriental del mismo.

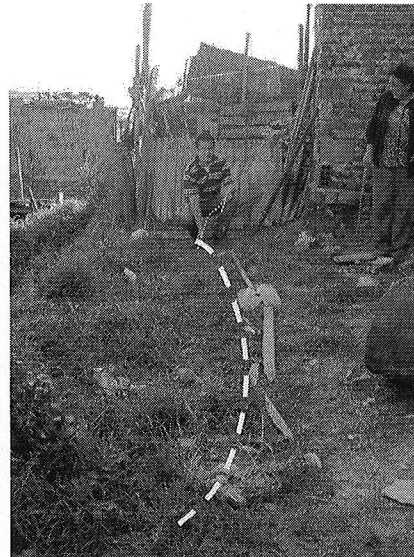
**Fotografía 5.** La grieta, medida con la varilla de la fotografía anterior, tiene una profundidad de por lo menos 0,5 m.

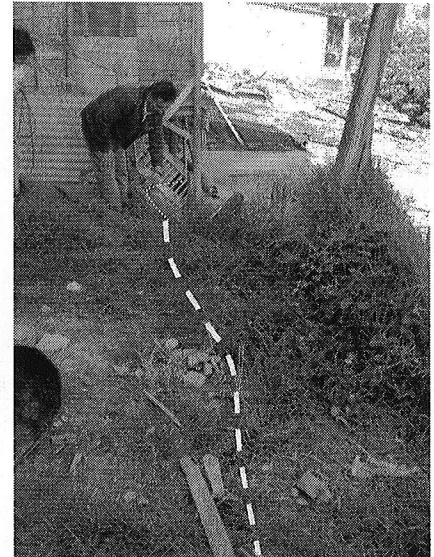
**Fotografía 6.** Costado XXX de la grieta. La profundidad de la misma se mantiene constante en toda su longitud.

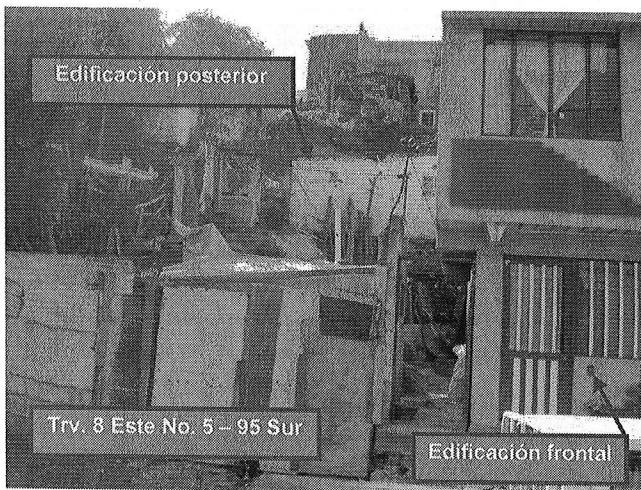
Hacia la parte posterior del mismo predio (costado nor-occidental) se encuentra una vivienda de un nivel en mampostería simple y cubierta liviana en tejas de diferentes materiales apoyadas en entramado de madera; esta vivienda se localiza en la parte baja del talud de corte existente entre este predio y la edificación de la Transversal 7 B Este No. 3 – 94 Sur, y simultáneamente se apoya en la parte alta del talud de corte existente entre las dos edificaciones del predio en mención (**Fotografías 7 y 8**).

**Fotografía 7** Predio ubicado en la Transversal 8 Este No. 5 - 95 Sur, afectada por el deslizamiento de una porción de suelo de aproximadamente 3 m<sup>3</sup>. En el predio existen dos viviendas independientes; la del fondo es la afectada por el proceso.

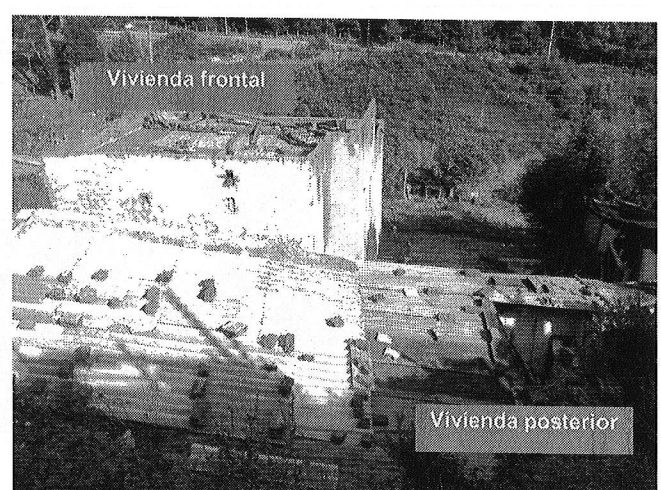
**Fotografía 8.** Vista posterior del predio de la Transversal 8 Este No. 5 - 95 Sur. Hacia el fondo se observa la construcción de dos pisos y en primer plano la vivienda de un piso, afectada por el deslizamiento.

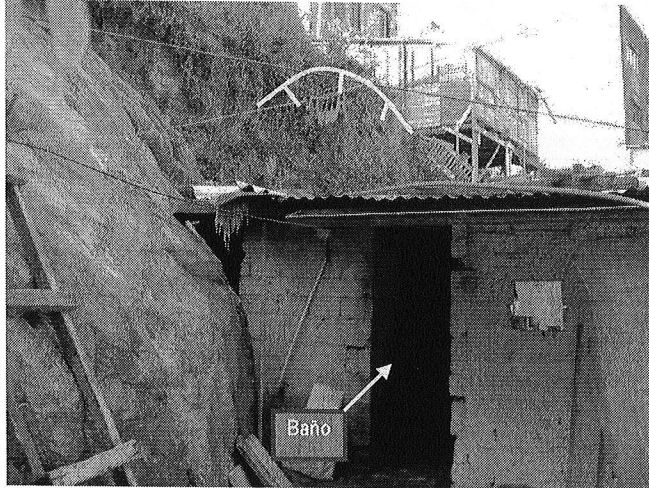
La caída de materiales provenientes del talud de corte de la parte posterior del predio generó en la edificación de un nivel el daño en el muro de cierre colindante con dicho talud; el daño se evidencia en el agrietamiento, deformación y pérdida de verticalidad. Los responsables del predio debieron apuntalar este muro para evitar el colapso del mismo. Aunque el material deslizado se depositó también en el espacio existente entre el talud y el baño, en éste no se observaron daños asociados con el fenómeno de inestabilidad. Al momento de la inspección visual de este predio se considera que la estabilidad y habitabilidad de la parte posterior de este predio (edificación de un nivel) se encuentran comprometidas en el corto plazo bajo cargas normales de servicio debido al deslizamiento ocurrido en el talud de corte de la parte posterior del predio (**Fotografías 9 a 12**).

**Fotografía 9.** Parte posterior del predio de la Transversal 8 Este No. 5 – 95 Sur, afectado por el deslizamiento. La masa deslizada se depositó en la parte posterior del baño y la habitación contigua a éste.

- A los responsables del predio ubicado en la Transversal 8 Este No. 5 – 95 Sur, mantener la restricción parcial de uso de la parte posterior de la vivienda (baño y habitación), hasta tanto se garanticen las condiciones de estabilidad del talud y se recupere la funcionalidad, estabilidad y habitabilidad de estos espacios de la vivienda.

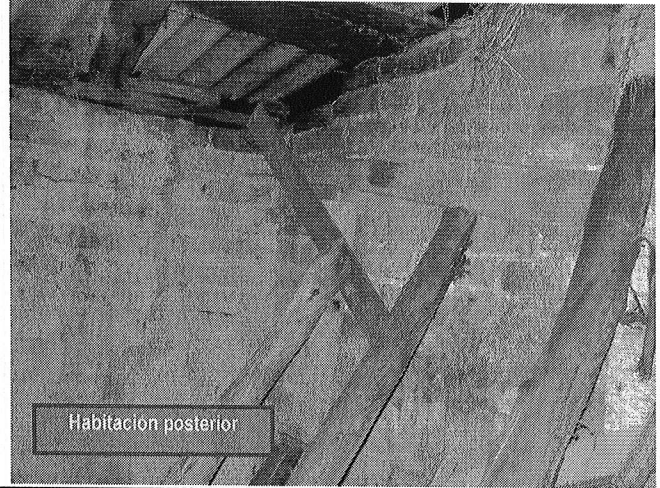
**Fotografía 10.** Muro de cierre por el costado XXX de la habitación contigua al baño. Los responsables de la misma apuntalaron el muro afectado directamente por la masa deslizada; este muro presenta agrietamientos y deformaciones.

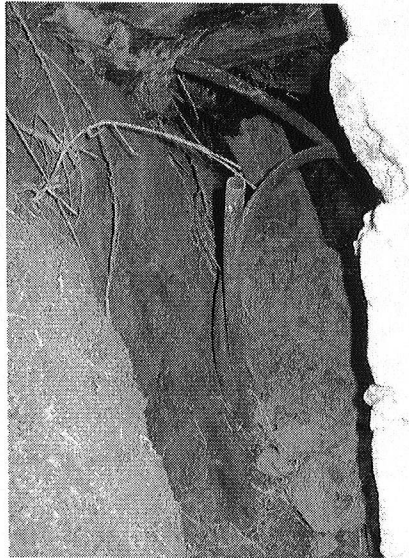
**Fotografía 11.** Material deslizado y depositado en el espacio existente entre el talud y el muro de cierre del baño.

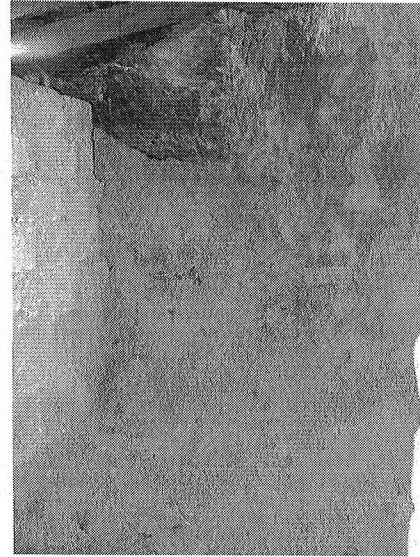
**Fotografía 12.** Detalle del material deslizado, el cual tiene una composición predominantemente arcillosa. Se observan fragmentos de roca arenosa.

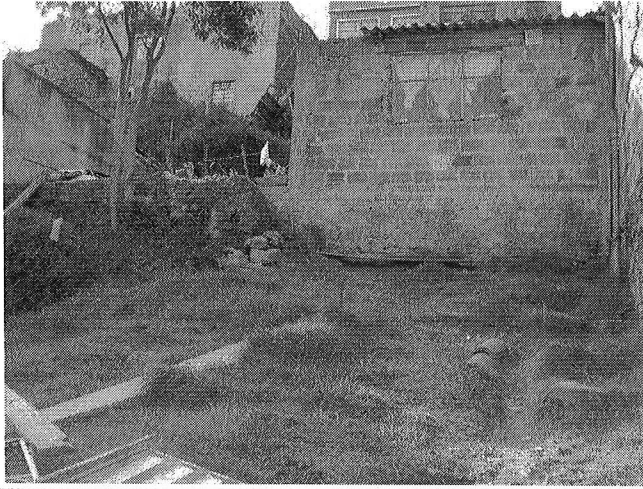
Finalmente, hacia el costado nor-oriental del predio descrito anteriormente, se localiza la vivienda de la Transversal 8 Este No. 5 – 75 Sur, emplazada entre un talud de corte (al fondo) y la ladera natural (hacia el frente); la edificación está construida por materiales de recuperación (láminas de zinc) y mampostería simple, aunque el muro de cierre del frente de la vivienda (costado sur-oriental) presenta estructuras de confinamiento tipo columnas y viga inferior; la cubierta hacia el frente de la vivienda está conformado por láminas de zinc apoyadas en elementos de madera, y la cubierta de la habitación posterior está compuesta por una placa de concreto. Esta edificación presenta deficiencias constructivas importantes y por lo tanto es importante que los responsables del mismo adelanten el mejoramiento de la calidad de la misma.

**Fotografía 13.** Características del terreno en que se emplaza la vivienda de la Transversal 8 Este No. 5 – 75 Sur.

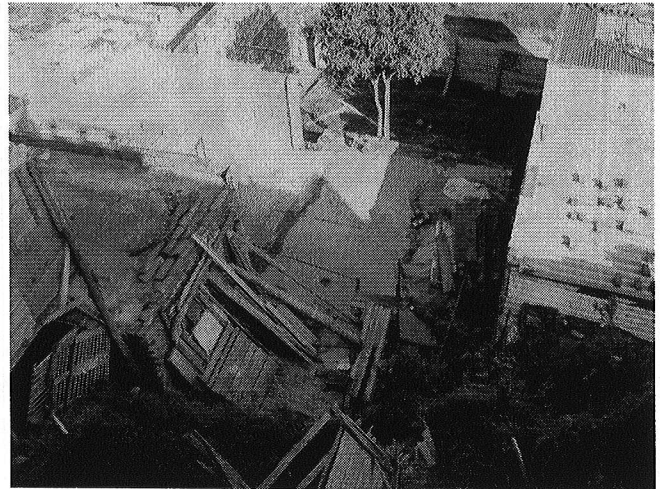
Si bien esta vivienda no resultó afectada por proceso de inestabilidad que se presentó entre el talud de corte de los predios vecinos del costado sur-occidental, de continuar el movimiento del terreno parte de la masa de suelo que llegue a deslizarse podría caer en el patio de este predio.

**Fotografía 14.** Vista de la parte posterior del predio afectado por el deslizamiento. De continuar el deslizamiento, el patio de ésta (hacia donde se encuentran las maderas, en el centro de la fotografía) puede verse afectado.

- A los responsables del predio ubicado en la Transversal 8 Este No. 5 – 75 Sur, mantener la restricción parcial de uso de la parte posterior de la vivienda (patio y depósito de materiales), hasta tanto se garanticen las condiciones de estabilidad del talud.

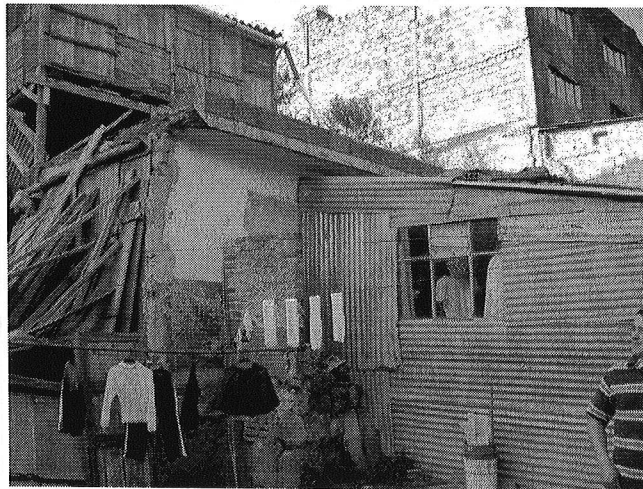
**Fotografía 15.** Se observan los tipos de materiales de construcción de la vivienda de la Transversal 8 Este No. 5 – 75 Sur.

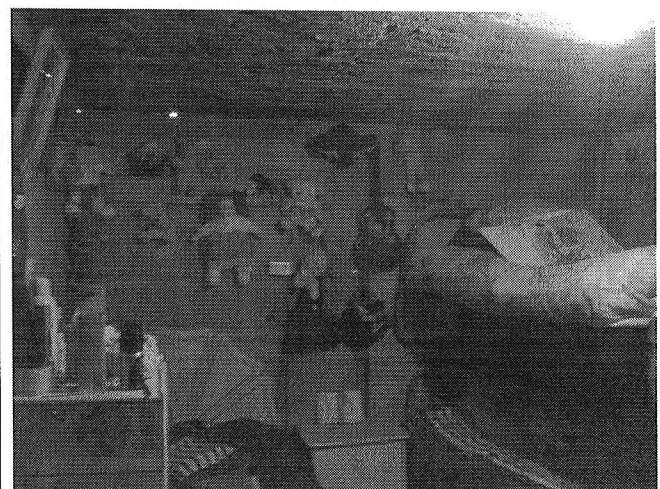
**Fotografía 16.** Se observan las deficiencias constructivas de la vivienda. Al respaldo del muro están apoyadas las maderas del extremo izquierdo de la fotografía anterior.

- En el caso de no existir restricciones y/o condicionamientos al uso del suelo para los predios de la Transversal 8 Este No. 5 – 95 Sur y Transversal 8 Este No. 5 – 75 Sur, Barrio El Dorado, Localidad de Santa Fe, se recomienda a sus propietarios y/o responsables implementar acciones tendientes al mejoramiento y/o mantenimiento de las viviendas haciendo énfasis en la implementación de medidas de estabilización del talud de corte existente hacia la parte posterior de los mismos (costado nor-ccidental). Dichas acciones deberán llevarse a cabo con el apoyo de personal idóneo, garantizando que se cumplan los requerimientos establecidos en la Ley 400 de 1997 (Decreto 33 de 1998 - Norma
