DIAGNÓSTICO TÉCNICO No. DI-4032 SUBDIRECCIÓN DE EMERGENCIAS COORDINACIÓN DE ASISTENCIA TÉCNICA EVENTOS SIRE No. 97467 Y 97538

4.1 Evento 97467 - 27 de febrero de 2009

4.2 Evento 97538 - 1 de marzo de 2009

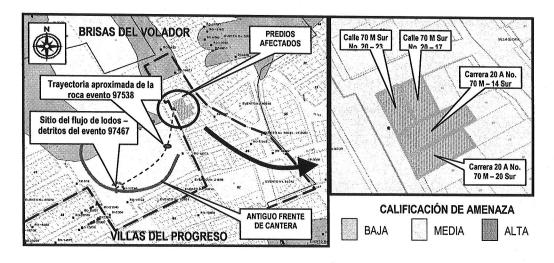
Figura 1. Localización y calificación de amenaza según el POT de los predios afectados por caída de roca Barrios Villas del Progreso y Brisas del Volador, Localidad de Ciudad Bolívar

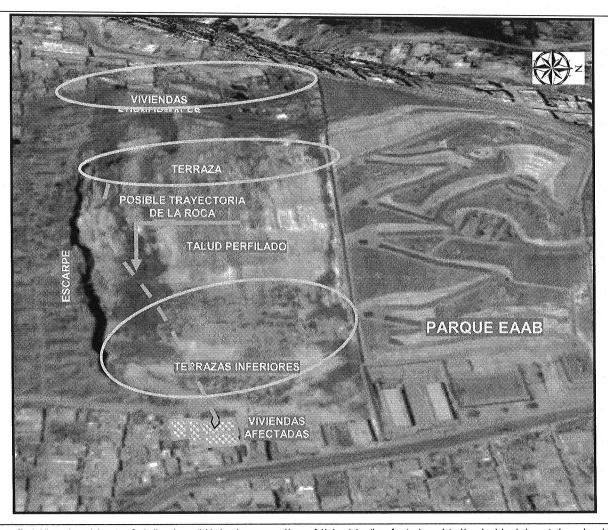
El talud del antiguo frente de explotación está conformado en sus dos terceras partes inferiores por un espeso manto de areniscas fracturadas (aflorantes en el escarpe casi vertical que bordea la cantera por el costado sur), y el tercio superior por residual de la arenisca (bloques de arenisca embebidos en matriz areno-arcillosa) cubierto por material coluvial de poco espesor y rellenos antrópicos (dispuestos desde la parte baja de la berma superior y hacia la corona del talud). (Fotografía 1).

Fotografía 1. Vista aérea del sector. Se indican las actividades de recuperación morfológica del antiguo frente de explotación y la vivienda impactada por la caída del bloque de roca. Tomado de Google Earth.

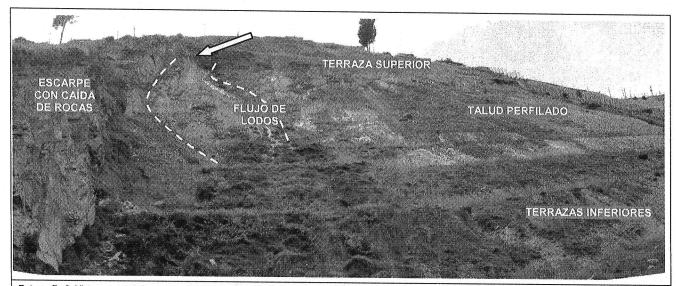
El talud existente es el resultado de la intervención y posible reconformación de una antigua cantera de explotación, con dimensiones aproximadas de 100,0 m de ancho, longitud de 150,0 m, inclinación de 40° sobre la pendiente estructural de la arenisca, y fue recuperada morfológicamente mediante la reconformación o perfilado de la cara del talud y la adecuación de varias terrazas, cuatro de ellas hacia la parte baja y una más en la base del tercio superior del mismo. Las bermas, especialmente en la base, conforman una estructura de contención, acumulación y/o control de los bloques de roca y flujos de detritos que se desprenden del escarpe del costado sur y de la corona del talud (Fotografías 2 a 5).

Fotografía 2. Vista general de la cantera. Se observan las terrazas en la base, parte de la terraza superior, los procesos de remoción en masa que se suceden en el talud (caída de rocas y flujo de lodos). La flecha indica el sector desde donde se desprendió el bloque que impactó la vivienda.

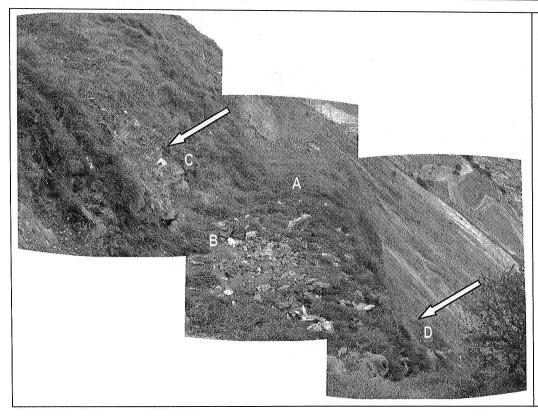
Fotografía 3.

El bloque de roca involucrado en el evento sucedido el 1 de marzo se desprendió de la base de la berma superior del talud posiblemente por el lavado de la matriz en que se encontraba embebido y el permanente flujo de vertimientos de aguas servidas que se presentan en este sitio, dado el aporte continuo de aguas residuales desde la parte alta del talud. Dicho bloque recorrió una distancia de por lo menos 150,0 m entre la corona y la base del escarpe, impactando por el costado occidental la vivienda localizada en la Calle 72 H Sur No. 20 – 23. La edificación corresponde a una vivienda de un nivel en mampostería parcialmente confinada por algunas columnas, contrapiso de concreto y cubierta liviana en tejas de zinc sostenida por un entramado de elementos de madera rolliza apoyados directamente sobre los muros.

Detalle de la parte alta del talud. Se observa la terraza superior (A) y la zona de mayor aporte de aguas servidas y basuras (B).

Se indican con las flechas el afloramiento del residual de la arenisca (C) y el sitio desde donde se desprendió el bloque de roca que impactó la vivienda en la parte inferior del talud (D).
