DIAGNÓSTICO TÉCNICO No. 4039
SUBDIRECCIÓN DE EMERGENCIAS
COORDINACIÓN DE ASISTENCIA TÉCNICA
EVENTO 97230

ATENDIÓ: FREDY ALONSO VANEGAS CARREÑO				REPORTÓ	
COE:	29	MOVIL:	25	Cuerpo Oficial de Bomberos de Bogotá – COBB	
FECHA:	18 de febrero de 2009	HORA:	12:00 m

DIRECCIÓN:	Calle 86 No.9-77	ÁREA DIRECTA:	200 m ²				
BARRIO:	La Cabrera	POBLACIÓN ATENDIDA:	80 personas aprox.				
UPZ:	88 El refugio	FAMILIAS	12	ADULTOS	50	NIÑOS	30
LOCALIDAD:	2 Chapinero	PREDIOS EVALUADOS	1				
CHIP:	AAA0096UOAW	DOCUMENTO REMISORIO	CR-5823

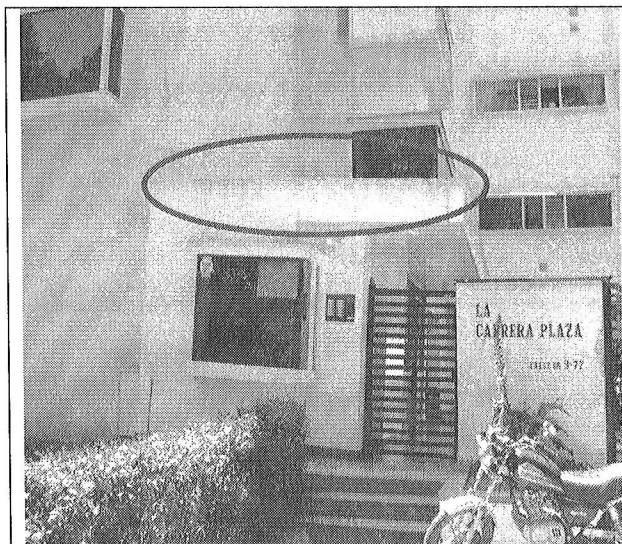
Fotografía 1. Vista costado Norte entrada conjunto residencial La Cabrera Plaza (Evidencia de asentamientos en portería).

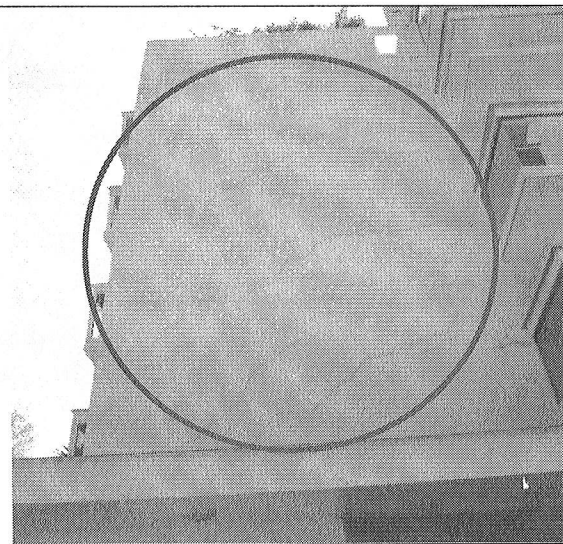
En el bloque del costado oriental se pudo evidenciar en los diferentes pisos de la edificación y de carácter general, patrones diagonales de fisuras en la mampostería de fachada, que no tienen una abertura mayor a los 2 mm. Los patrones observados no cortan los elementos estructurales, tales como vigas y columnas de la edificación, y se ubican principalmente en las almas de los muros perimetrales de los apartamentos. Al realizar ingreso a dos apartamentos a nivel de primer piso del bloque oriental objeto de la descripción, se pudo observar que no se evidencian fisuras o agrietamientos en los muros o elementos estructurales interiores que comprometen la habitabilidad y funcionalidad de los apartamentos.

Fotografía 2. Detalle de proceso de agrietamiento en los muros perimetrales del bloque oriental.

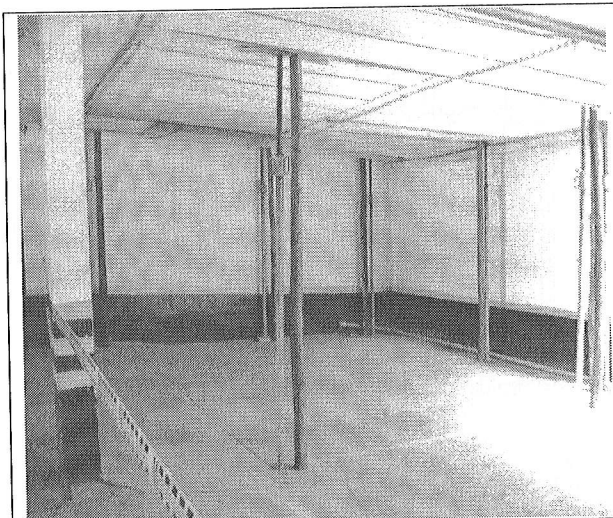
Fotografía 3. Detalle de la disposición de laminas metálicas y soportes de madera en el sótano del bloque oriental para evitar la caída de elementos y partes inestables del cielo raso

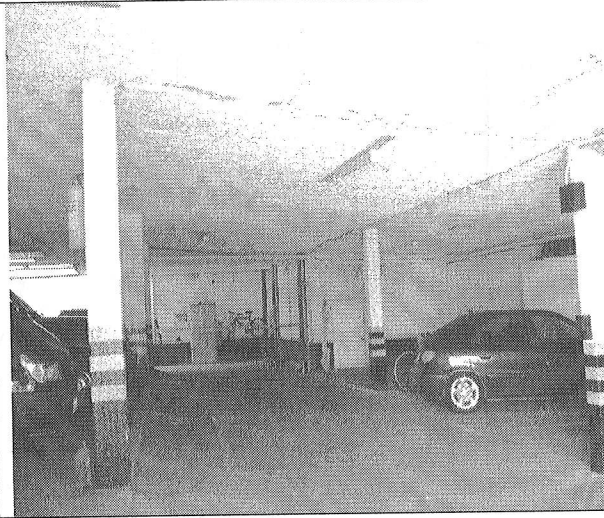
A nivel de sótanos, en el bloque oriental se pudo evidenciar una diferencia de niveles entre los contrapisos de las áreas de parqueadero ubicadas en la parte inferior cubierta por la zona de terrazas y entepiso de primer nivel. La placa de contrapiso de las terrazas presenta una inclinación que no puede, asociarse a causa de los asentamientos diferenciales presentados en la estructura del bloque principal. Su inclinación esta relacionada al parecer a condiciones constructivas para dar condiciones de drenaje a las aguas lluvias en la zona de transito de las terrazas de los primeros pisos.

Fotografía 4. Vista de condición de inclinación de las terrazas vistas desde el sótano del bloque oriental.

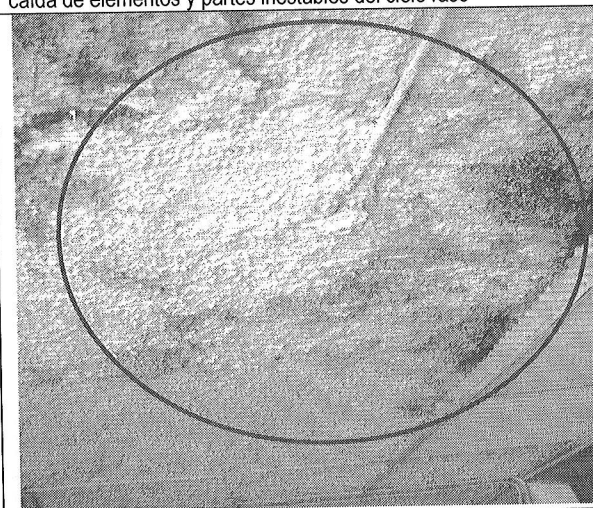
Sin embargo, realizando una inspección en la zona de parqueaderos, se encontró un avanzado deterioro del cielo raso, consistente en humedades, que puede estar asociado a la filtración de aguas lluvias por la falta de impermeabilización y mantenimiento de la zona de transito de las terrazas. El proceso de humedades en el cielo raso, ha generado el desprendimiento de laminas contra el cielo raso recubrimiento de pintura para lo cual los responsables del predio han implementado la colocación de laminas contra el cielo raso sostenidas por parales para evitar la caída de sectores inestables. Sin embargo se pudo evidenciar que el proceso de deterioro del cielo raso avanza al momento sobre nuevos sectores y de seguir continuando pueden generar afectaciones sobre personas o vehículos que realizan transito en el área.

Fotografía 5. Condición de deterioro del cielo raso en el área de sótanos del bloque oriental.

- Al responsable y/o responsables del conjunto residencial La Carrera ubicado en la Calle 86 No. 9-77 del Barrio La Cabrera de la Localidad de Chapinero, mantener la restricción de uso de los sectores indicados en el Acta No. 004971, hasta tanto se realice por parte de los responsables del bloque oriental del conjunto residencial en comento, el retiro controlado y estabilización de los elementos y sectores de cielo raso de los parqueaderos de sótano de los costados oriental y sur, que presentan condición de colapso o riesgo de caída en el corto plazo.

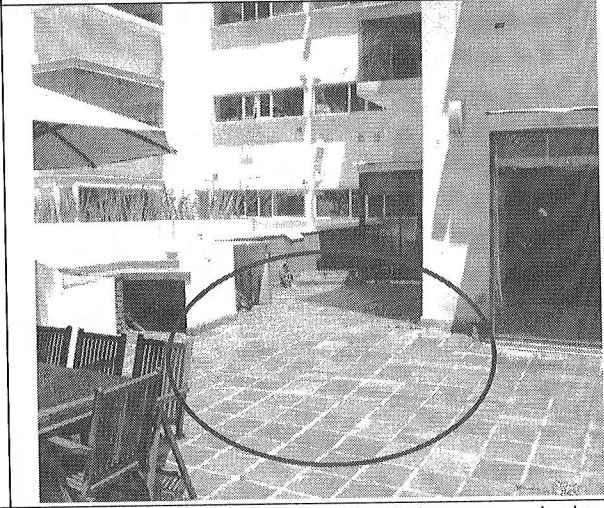
Fotografía 6. Vista en la parte superior de las terrazas donde se observan hundimientos en la placa de tránsito.
