**DIAGNÓSTICO TÉCNICO No. 4040**  
**SUBDIRECCIÓN DE EMERGENCIAS**  
**COORDINACIÓN DE ASISTENCIA TÉCNICA**  
**EVENTO 97613**

DIRECCIÓN:	Calle 69 B No. 105-04	ÁREA DIRECTA:	90 m <sup>2</sup>		
BARRIO:	San Basilio	POBLACIÓN ATENDIDA:	1		
UPZ:	73 Garcés Navas	FAMILIAS	1	ADULTOS	1
LOCALIDAD:	10 Engativá	PREDIOS EVALUADOS	1	NIÑOS	-
CHIP:	AAA0152JHSK	DOCUMENTO REMISORIO	CR-5824

REMOCIÓN EN MASA

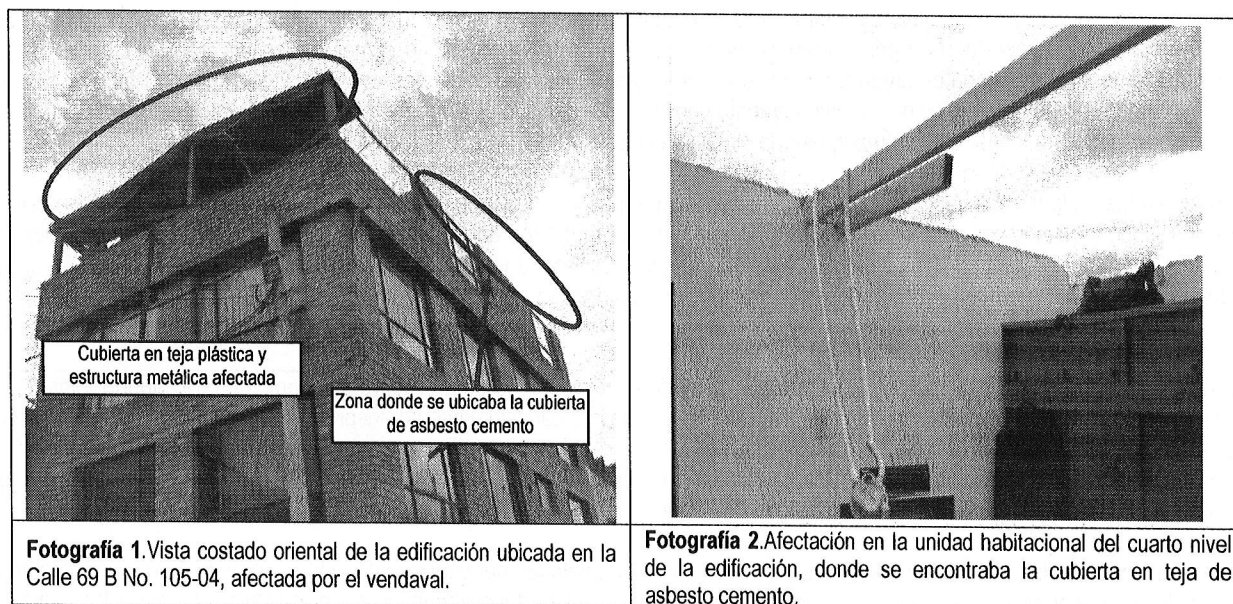
A causa de la fuerza del vendaval, se produjo la pérdida total de condiciones de amarre entre los elementos de soporte y las tejas de asbesto cemento de la cubierta de la ampliación habitacional. Las tejas de asbesto cemento desprendidas, cayeron sobre algunos de los perfiles metálicos de soporte de la cubierta plástica colindante en el sector oriental, lo cual sumado a la poca condición de empotramiento de los elementos horizontales de la estructura metálica, que se desprendieron por las condiciones de impacto; causaron la pérdida de estabilidad y funcionalidad en su totalidad del sistema de soporte de la cubierta en teja plástica.

**Fotografía 1.** Vista costado oriental de la edificación ubicada en la Calle 69 B No. 105-04, afectada por el vendaval.

**Fotografía 2.** Afectación en la unidad habitacional del cuarto nivel de la edificación, donde se encontraba la cubierta en teja de asbesto cemento.

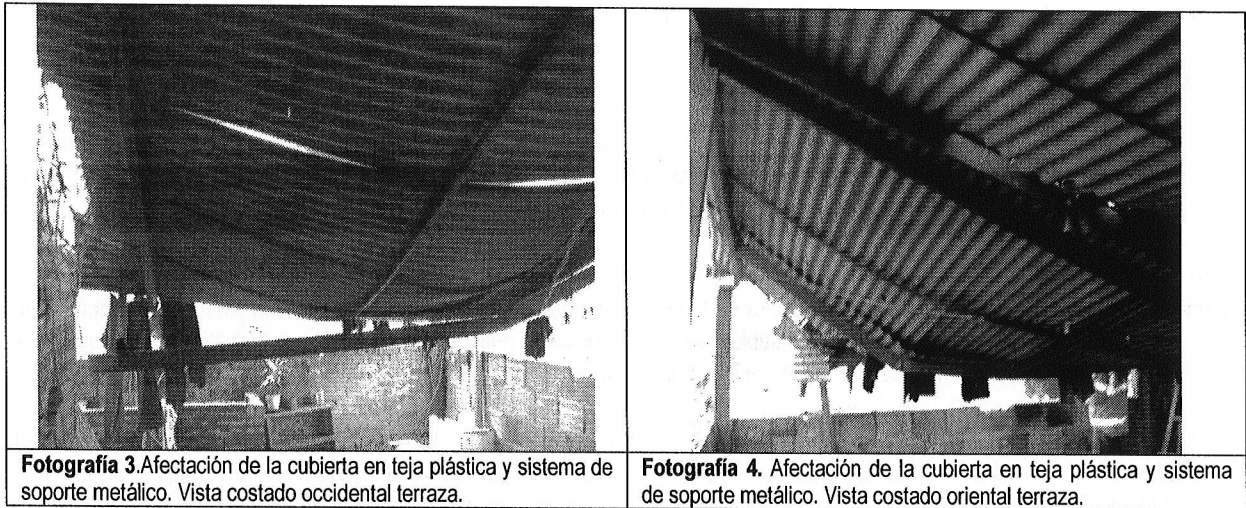
#	NOMBRE	DIRECCIÓN	TELÉFONO	P	A	N	DAÑOS EN EDIFICACIÓN
1	JULIAN DAVID GALINDO	Calle 69 B No. 105-04	3142156310	1	1	-	Perdida total de las tejas de asbesto cemento de la cubierta de la construcción sobre el costado occidental. Daños en tejas y elementos de la estructura metálica de la cubierta de en teja plástica ubicada en el costado oriental de la construcción

- En el corto plazo, colapso total de la estructura de soporte metálica de la cubierta de teja plástica, ubicada en el costado oriental de la terraza de la edificación ubicada en la Calle 69 B No. 105-04.

- La estabilidad y funcionalidad de la cubierta de teja plástica soportada por perfiles metálicos ubicada en el sector oriental de la terraza de la edificación emplazada en el predio la Calle 69 No. 105-04 del Barrio San Basilio de la Localidad de Engativá, se encuentran comprometidas en el momento por la posibilidad de colapso total bajo cargas normales de servicio.

- Al responsable y/o responsables de la edificación localizada en la Calle 69 No. 105-04 del Barrio San Basilio de la Localidad de Engativá, mantener la restricción de uso del sector de la terraza donde se emplaza la cubierta en teja plástica y estructura metálica, hasta tanto se realice por parte de los responsables de la edificación el retiro controlado y/o estabilización de la cubierta en teja plástica y sistema de soporte metálico de la misma que presentan condición de riesgo de colapso en el corto plazo.

- Al responsable y/o responsables de la edificación localizada en la Calle 69 No. 105-04 del Barrio San Basilio de la Localidad de Engativá adelantar las acciones correspondientes con el fin de realizar el retiro controlado de manera inmediata de la cubierta en teja plástica y sistema de soporte metálico de la misma que presentan condición de riesgo de colapso en el corto plazo, para lo cual se deben tramitar los permisos y licencias respectivos y contar con la asesoría de personal competente.
