**DIAGNÓSTICO TÉCNICO No. DI - 4044**  
**SUBDIRECCIÓN DE EMERGENCIAS**  
**COORDINACIÓN DE ASISTENCIA TÉCNICA**  
**APOYO INSTITUCIONAL**

<b>ATENDIÓ: NELLY ANGELICA CESPEDES CUEVAS</b>				<b>SOLICITANTE</b>			
<b>JAIR ANDRES PARRA GARZON</b>							
<b>COE:</b>	27 - 28	<b>MOVIL:</b>	25	FOPAE - DPAE Apoyo Institucional			
<b>FECHA:</b>	10- 13 y 14 Marzo de 2009	<b>HORA:</b>	9: 00 a.m.

<b>DIRECCIÓN:</b>	Todo el Barrio	<b>ÁREA DIRECTA:</b>	5.1 Hectáreas				
<b>BARRIO:</b>	El Pedregal - Yopal	<b>POBLACIÓN ATENDIDA:</b>	1500				
<b>UPZ:</b>	57 - Gran Yomasa	<b>FAMILIAS</b>	260	<b>ADULTOS</b>	600	<b>NIÑOS</b>	900
<b>LOCALIDAD:</b>	5 - Usme	<b>PREDIOS EVALUADOS</b>	304				
<b>CHIP</b>		<b>DOCUMENTO REMISORIO</b>	CR -5852

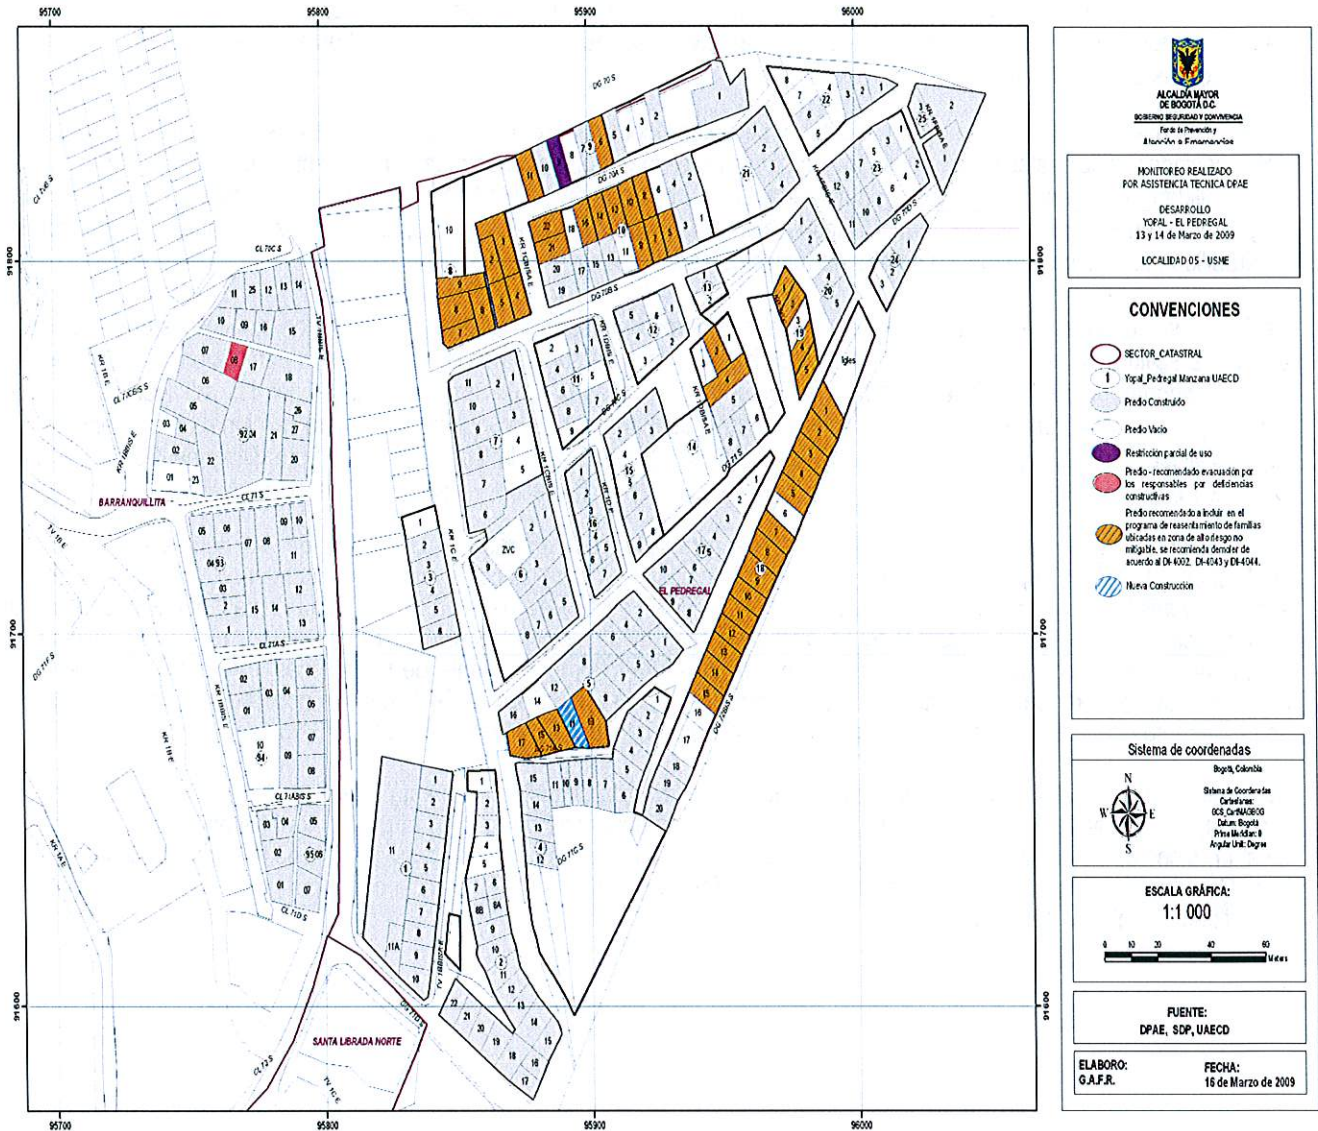
Figura No. 1.- Plano del monitoreo realizado los días 10, 13 y 14 de Marzo de 2009 al Barrio Yopal (Pedregal) de la Localidad de Usme

Se realizó monitoreo en el Barrio Yopal y en el Barrio San Juan de Usme, observando que actualmente se continúan presentando movimientos relativos en la ladera, asociados posiblemente a los procesos de inestabilidad evidenciados en el sector, lo que ha generado un avance en las afectaciones estructurales de las viviendas que se relacionan en la Tabla 1, principalmente relacionados entre otras con aumento de la longitud y apertura de grietas y fisuras en los muros divisorios y de cerramiento, así como en la placas de piso y contrapiso de las viviendas. Los daños mencionados de acuerdo a la inspección visual realizada, comprometen la estabilidad estructural y habitabilidad de dichas viviendas en el corto plazo y por tanto se recomendó su evacuación preventiva.

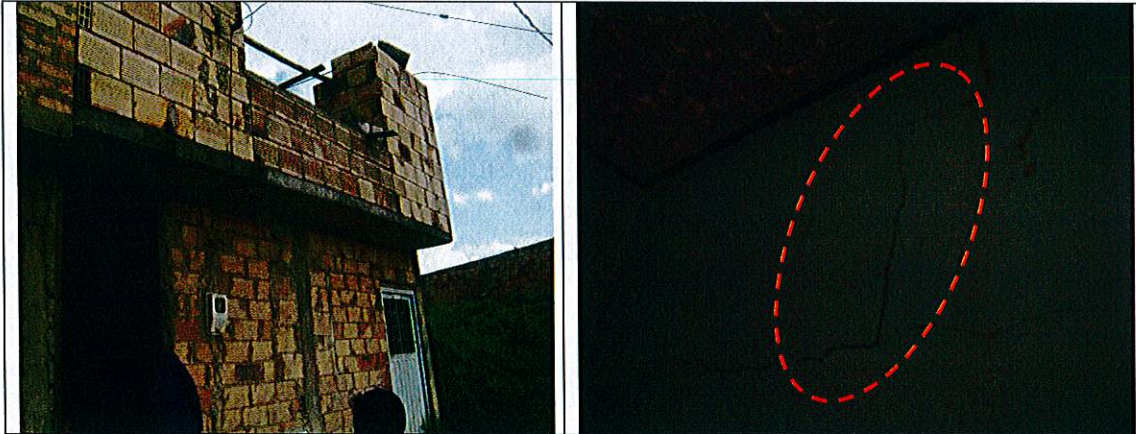
No	Manzana	Lote	Dirección	Responsable	Descripción de la Vivienda y daños evidenciados
1	18	15	Diagonal 71C Sur No.1D-58 Este	Maria Policarpa Moreno Gutiérrez	La edificación consta de dos niveles construida en mampostería semiconfinada por vigas y columnas, pisos en concreto y cerámica, placa de entrepiso en concreto reforzado, se observan grieta escalonada en muros divisorios y de cerramiento relacionadas con asentamientos y movimientos diferenciales a nivel del suelo de cimentación relacionados posiblemente con el proceso de remoción en masa identificado en el sector y deficiencias constructivas. La escalera de acceso al segundo nivel presenta desplazamientos, fisuras y carece de un adecuado sistema para su empotramiento los muros que la soportan. Se presentan desplazamientos y pérdida de verticalidad de las columnas sobre el segundo nivel no existe un adecuado anclaje entre la parte delantera y la parte posterior del segundo nivel de la vivienda las cuales posiblemente no se construyeron de manera monolítica relacionado con deficiencias constructivas, lo cual comprometen la estabilidad y estabilidad de la vivienda en el corto plazo, se recomienda su evacuación.

Fotografía No. 1 y 2. - Vivienda emplazada en la Manzana 18 Lote 15 Diagonal 71C Sur No.1D-58 Este donde habita la señora Maria Policarpa Moreno Gutiérrez y su familia. La edificación está construida en mampostería semiconfinada por vigas y columnas de dos niveles, se observan grieta escalonada en muros de cerramiento. La escalera de acceso al segundo nivel presenta desplazamientos, fisuras y carece de un adecuado sistema para su empotramiento. Se presentan desplazamientos y pérdida de verticalidad de las comunas sobre el segundo nivel lo cual comprometen la estabilidad y estabilidad de la vivienda en el corto plazo, se recomienda su evacuación.

No	NOMBRE (Cabeza Hogar)	DIRECCIÓN	MANZANA	LOTE	P	A	N	DAÑOS EN VIVIENDA
1	María Policarpa Moreno Gutiérrez	Diagonal 71C Sur No.1D-58 Este	18	15	5	1	4	Grieta escalonada en muros de cerramiento. La escalera de acceso al segundo nivel presenta desplazamientos, fisuras y carece de un adecuado sistema para su empotramiento. Se presentan desplazamientos y pérdida de verticalidad de las comunas sobre el segundo nivel lo cual comprometen la estabilidad y estabilidad de la vivienda en el corto plazo.
2	Remberto González	Diagonal 71C Sur No.1D-09 Este	18	12	4	1	3	Grietas y desplazamientos de los muros divisorios y a nivel de la placa de entrepiso. Los daños evidenciados comprometen la habitabilidad y estabilidad de la vivienda en el corto plazo.
3	Rodrigo González Rivera	Diagonal 71 C Sur No.1 D -13 Este	18	11	4	3	1	Desplazamiento relativo de los muros de cerramiento generando fisuras de tendencia vertical con aperturas superiores a los 5 mm. Los daños evidenciados comprometen la habitabilidad y estabilidad de la vivienda en el corto plazo.

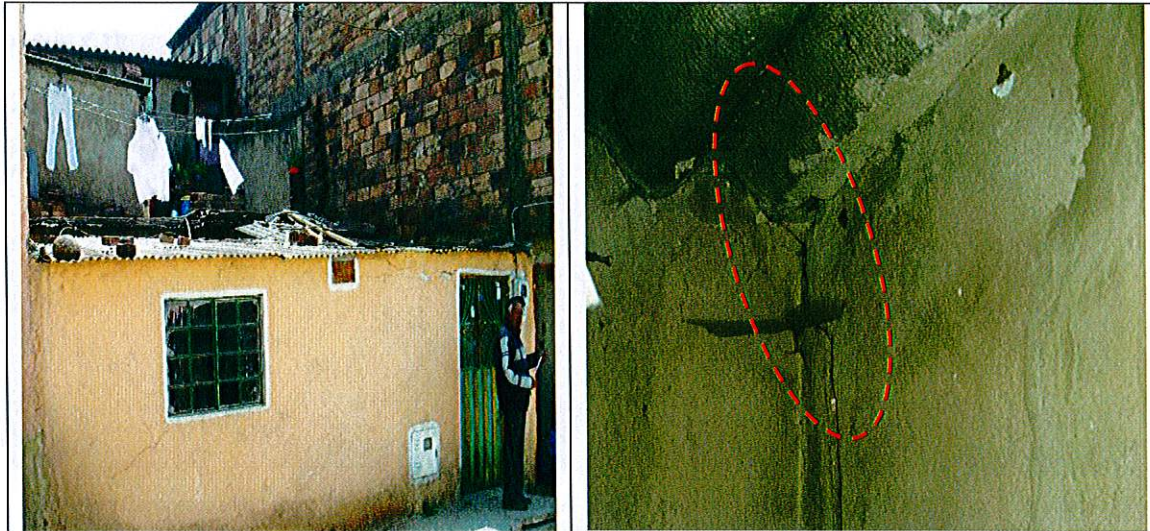
Fotografías No. 5 y 6.- Vivienda emplazada en la Manzana 18 Lote 11 Diagonal 71 C Sur No.1 D -13 Este donde habita el señor Rodrigo González Rivera y su familia. La vivienda corresponde a una vivienda de un nivel en mampostería simple, se evidencia el desplazamiento relativo de los muros de cerramiento generando fisuras de tendencia vertical con aperturas superiores a los 5 mm. Los daños evidenciados comprometen la habitabilidad y estabilidad de la vivienda en el corto plazo, se recomienda su evacuación.

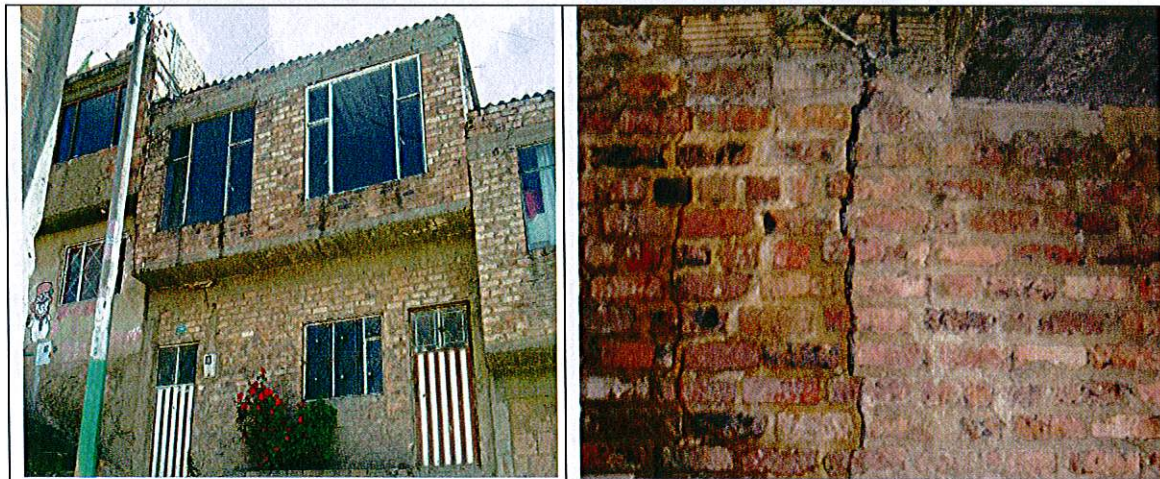
4	18	13	Diagonal 71C Sur No.1D - 04 Este	Maria Elisa Sánchez	La edificación consta de dos niveles en mampostería parcialmente confinada por vigas y columnas, placa de entrepiso en concreto reforzado, pisos en concreto y cubierta en lamina de zinc apoyadas sobre durmientes construidos en perfil metálico. Se observan grietas de tendencia vertical y diagonal en los muros divisorios y de cerramiento con aperturas entre 2 y 4 mm, así como fisuras en la placa de entrepiso relacionadas posiblemente con el proceso de

Fotografías No. 7 y 8.- Vivienda emplazada en la Manzana 18 Lote 13 Diagonal 71 C Sur No.1 D - 04 Este donde habita la señora Maria Elisa Sánchez y su familia. La edificación consta de dos niveles en mampostería parcialmente confinada por vigas y columnas, se observa grietas de tendencia vertical y diagonal en los muros divisorios y de cerramiento con aperturas entre 2 y 4 mm. Se evidenciaron fisuras en la placa de entrespaño, los daños evidenciados comprometen la habitabilidad y estabilidad de la vivienda en el corto plazo, se recomienda su evacuación.

4	María Elisa Sánchez	Diagonal 71C Sur No.1D - 04 Este	18	13	2	2	0	Grietas de tendencia vertical y diagonal en los muros divisorios y de cerramiento con aperturas entre 2 y 4 mm. Se evidenciaron fisuras en la placa de entrepiso, los daños evidenciados comprometen la habitabilidad y estabilidad de la vivienda en el corto plazo
5	Teresa de Jesús Bernal	Diagonal 71C Sur No.1D - 19 Este	18	10	4	3	1	Grietas de tendencia vertical y diagonal en los muros divisorios y de cerramiento con aperturas entre 4 y 8 mm. Los daños evidenciados comprometen la habitabilidad y estabilidad de la vivienda en el corto plazo.

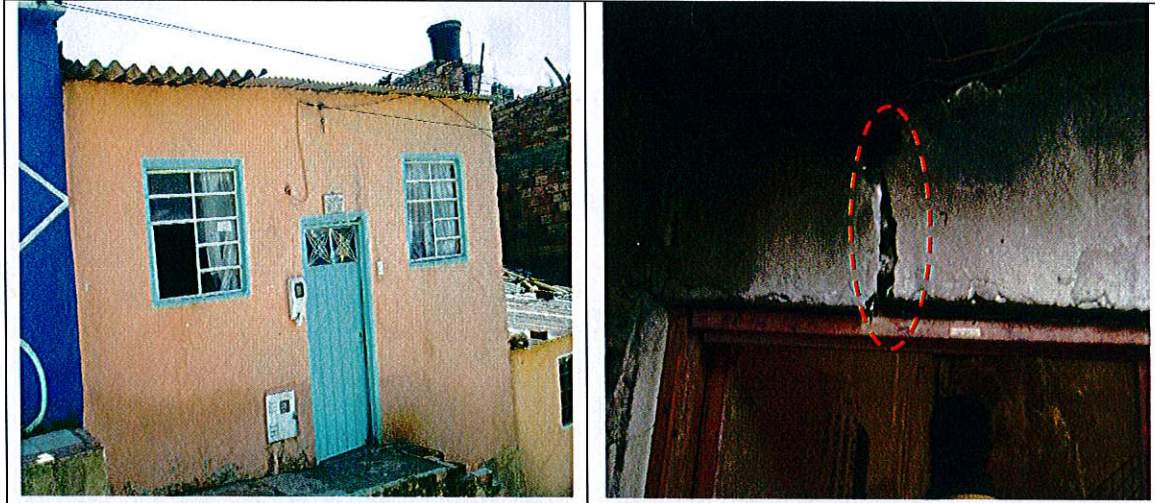
**Fotografías No. 9 y 10.-** Vivienda emplazada en la Manzana 18 Lote 10 Diagonal 71C Sur No.1D - 19 Este donde habita la señora Teresa de Jesús Bemal y su familia. La edificación consta de un nivel en mampostería simple, se observan grietas de tendencia vertical y diagonal en los muros divisorios y de cerramiento con aperturas entre 4 y 8 mm. Los daños evidenciados comprometen la habitabilidad y estabilidad de la vivienda en el corto plazo, se recomienda su evacuación.

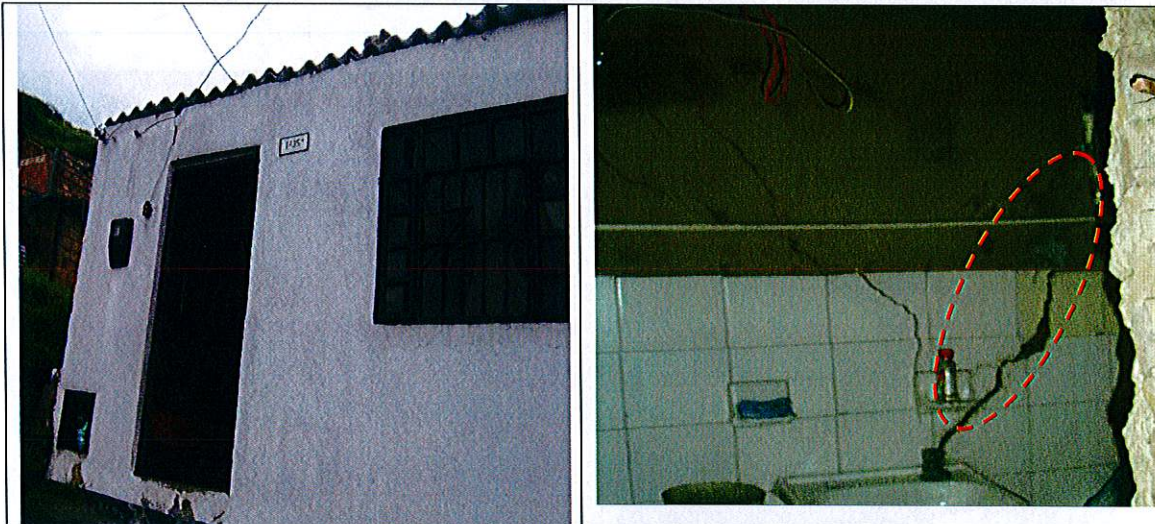
6	18	7	Diagonal 71C Sur No.1D - 35 Este	Elvia Maria García	La vivienda consta de dos niveles construidos en mampostería semiconfinada, pisos en concreto y baldosa parcialmente y cubierta en Asbesto-Cemento. Se observan grietas de tendencia diagonal en los muros de cerramiento de la parte posterior y lateral del predio posiblemente relacionadas con el proceso de remoción en masa identificado en el sector. Se evidencio un aumento de las afectaciones en la alcoba de la parte posterior (costado oriental), las cuales corresponden a fisuras de patrón vertical y diagonal sobre los muros de cerramiento y fisuras de patrón vertical sobre el dintel de la puerta de acceso. Se había solicitado la restricción de uso del área posterior del predio, donde se ubica un baño y una alcoba, sin embargo el avance en los daños evidenciados comprometen la habitabilidad y estabilidad de la vivienda en el corto plazo, se recomienda su evacuación.

**Fotografías No. 11-12.-** Vivienda emplazada en la Manzana 18 Lote 7 Diagonal 71C Sur No.1D - 35 Este donde habita la señora Elvia Maria Garcia y su familia. La vivienda consta de dos niveles construidos en mampostería semiconfinada, se observan grietas de tendencia diagonal en los muros de cerramiento de la parte posterior y lateral del predio. Los daños evidenciados comprometen la habitabilidad y estabilidad de la vivienda en el corto plazo, se recomienda su evacuación.

No	NOMBRE (Cabeza Hogar)	DIRECCIÓN	MANZANA	LOTE	P	A	N	DAÑOS EN VIVIENDA
6	Elvia Maria García	Diagonal 71C Sur No.1D - 35 Este	18	7	5	4	1	Grietas de tendencia diagonal en los muros de cerramiento de la parte posterior y lateral del predio. Los daños evidenciados comprometen la habitabilidad y estabilidad de la vivienda en el corto plazo.
7	Lucila Ruiz	Diagonal 71C Sur No.1D - 50 Este	18	5	3	3	0	Grieta superior a los 5mm de apertura a nivel del piso lo cual evidencia un avance en los movimientos del suelo de fundación, lo cual compromete la habitabilidad y estabilidad de la vivienda en el corto plazo.
8	Pedro Rodríguez	Diagonal 71C Sur No.1D - 49 Este	18	4	5	2	3	Fisuras de tendencia diagonal en muros divisorios y a nivel de piso de la misma. En el momento de la visita técnica se evidencio que se estaban adelantando obras de ampliación en la parte posterior de la vivienda. Los daños evidenciados comprometen la habitabilidad y estabilidad de la vivienda en el corto plazo.

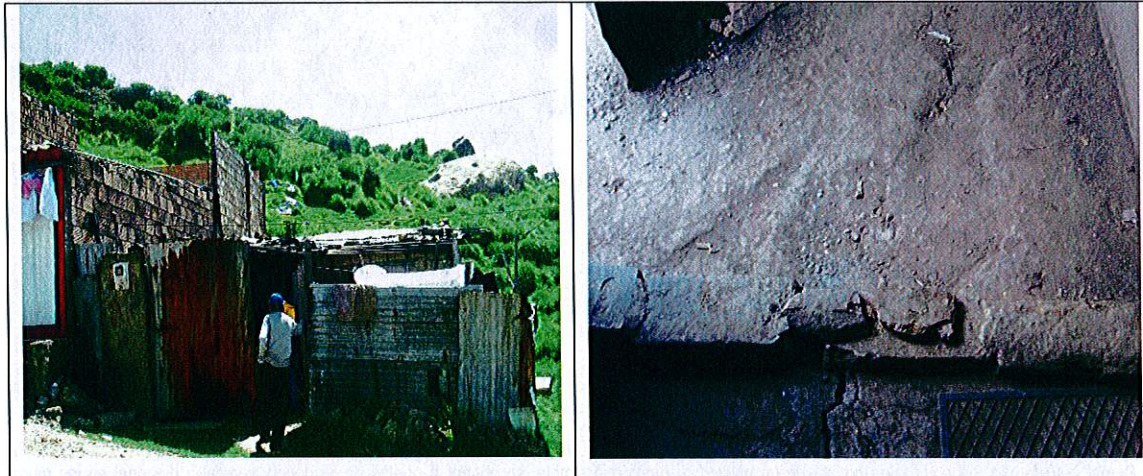
7	18	5	Diagonal 71C Sur No.1D - 50 Este	Lucila Ruiz	La vivienda consta de un nivel construido en material de recuperación, pisos en suelo afirmado y cubierta en lámina de zinc apoyada sobre durmientes en madera. La vivienda carece de un adecuado sistema de cimentación y de confinamiento. Se evidencio la presencia de una grieta superior a los 5mm de apertura a nivel del piso lo cual evidencia un avance en los movimientos del suelo de fundación, lo cual compromete la habitabilidad y estabilidad de la vivienda en el corto plazo, se recomienda su evacuación.
8	18	4	Diagonal 71C Sur No.1D - 49 Este	Pedro Rodríguez	La vivienda consta de un nivel construida en mampostería simple, cubierta en teja de Asbesto-Cemento, pisos en concreto y baldosa cerámica. Se observan fisuras de tendencia diagonal en muros divisorios y a nivel de piso de la misma relacionadas posiblemente con el proceso de remoción en masa identificado en el sector. Los daños evidenciados comprometen la habitabilidad y estabilidad de la vivienda en el corto plazo, se recomienda su evacuación.

**Fotografía No. 13 - 14.-** Vivienda emplazada en la Manzana 18 Lote 5 Diagonal 71C Sur No.1D - 50 Este, donde habita la señora Lucila Ruiz y su familia. La vivienda consta de un nivel construido en material de recuperación, carente de un adecuado sistema de cimentación y de confinamiento. Se evidencio la presencia de una grieta superior a los 5mm de apertura a nivel del piso lo cual evidencia un avance en los movimientos del suelo de fundación, lo cual compromete la habitabilidad y estabilidad de la vivienda en el corto plazo, se recomienda su evacuación.

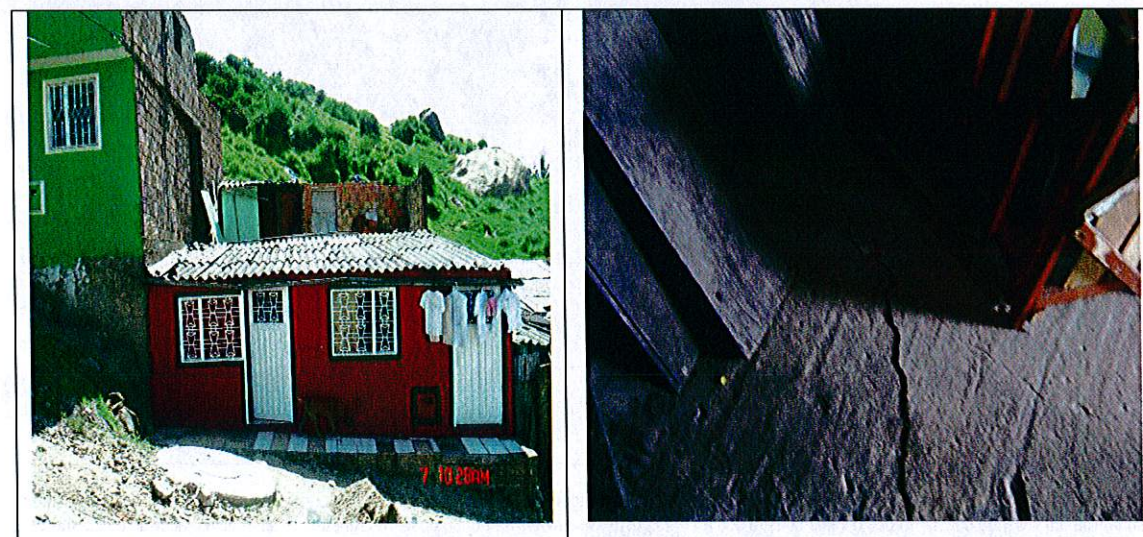
**Fotografías No. 15-16.-** Vivienda emplazada en la Manzana 18 Lote 4 Diagonal 71C Sur No.1D - 49 Este donde habita el señor Pedro Rodríguez y su familia. La vivienda consta de un nivel construida en mampostería simple, se observan fisuras de tendencia diagonal en muros divisorios y a nivel de piso de la misma. Los daños evidenciados comprometen la habitabilidad y estabilidad de la vivienda en el corto plazo, se recomienda su evacuación.

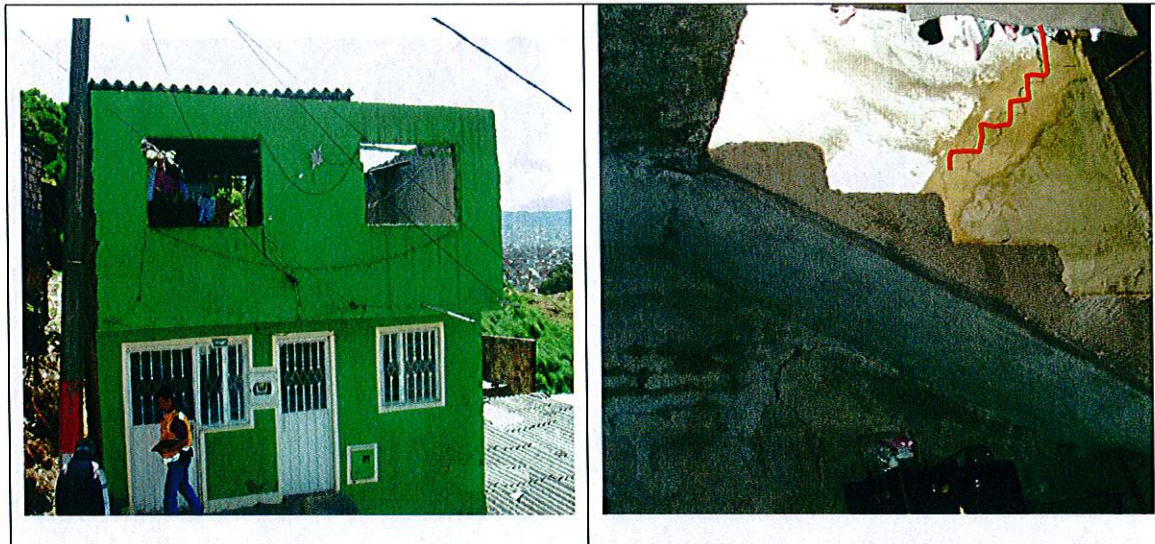
No	Manzana	Lote	Dirección	Responsable	Descripción de la Vivienda y daños evidenciados
9	18	3	Diagonal 71C Sur No.1D - 56 Este	Yolanda Castellanos	La edificación consta de dos niveles construida en mampostería parcialmente confinada por vigas y columna, placa de entrepiso en concreto reforzado, piso en concreto. El segundo nivel de la vivienda no se encuentra en uso dado que no se culminó su construcción, cuenta con cubierta en lámina de zinc apoyada sobre durmientes en madera sobre la mitad del área del segundo nivel. Se evidencian grietas escalonadas en muros de cerramiento y fisuras a nivel de piso posiblemente relacionadas con el proceso de remoción en masa identificado en el sector y deficiencias constructivas relacionadas con la falta de continuidad de los elementos de confinamiento, adicionalmente por la carencia de cubierta en parte del segundo nivel y un adecuado manejo de aguas lluvias se presenta humedad al interior de la vivienda y deterioro en los muros de cerramiento principalmente. Los daños evidenciados comprometen la habitabilidad y estabilidad de la vivienda en el corto plazo, se recomienda su evacuación.

Fotografías No. 17-18.- Vivienda emplazada en la Manzana 18 Lote 3 Diagonal 71C Sur No.1D - 56 Este donde habita la señora Yolanda Castellanos y su familia. La edificación consta de dos niveles construida en mampostería parcialmente confinada por vigas y columnas, se evidencian grietas escalonadas en muros de cerramiento y fisuras a nivel de piso. Los daños evidenciados comprometen la habitabilidad y estabilidad de la vivienda en el corto plazo, se recomienda su evacuación.

9	Yolanda Castellanos	Diagonal 71C Sur No.1D - 56 Este	18	3	11	6	5	Grietas escalonadas en muros de cerramiento y fisuras a nivel de piso. Los daños evidenciados comprometen la habitabilidad y estabilidad de la vivienda en el corto plazo.
10	Blanca García	Diagonal 71C Sur No.1D - 60 Este	18	2	3	2	1	Grieta a nivel del piso la cual presenta un escalonamiento cercano a los 10mm lo cual evidencia un avance en los movimientos del suelo de fundación, lo cual compromete la habitabilidad y estabilidad de la vivienda en el corto plazo.
11	Hermilda Suns Quintero	Diagonal 71C Sur No.1C - 09 Este	5	13	4	3	1	Fisuras de tendencia horizontal y diagonal en los muros divisorios y de cerramiento, así como fisuras a nivel de piso. Los daños evidenciados comprometen la habitabilidad y estabilidad de la vivienda en el corto plazo.
12	Ana Edilma Rojas Mateus	Diagonal 71A Sur No.1C - 08 Este	5	15	7	4	3	Fisuras de tendencia diagonal y horizontal así como perdida de confinamiento de los muros de cerramiento en la parte de fachada de la vivienda. A nivel de pisos se observa el levantamiento de cerámica y fisuramiento de la misma. Los daños evidenciados comprometen la habitabilidad y estabilidad de la vivienda en el corto plazo.

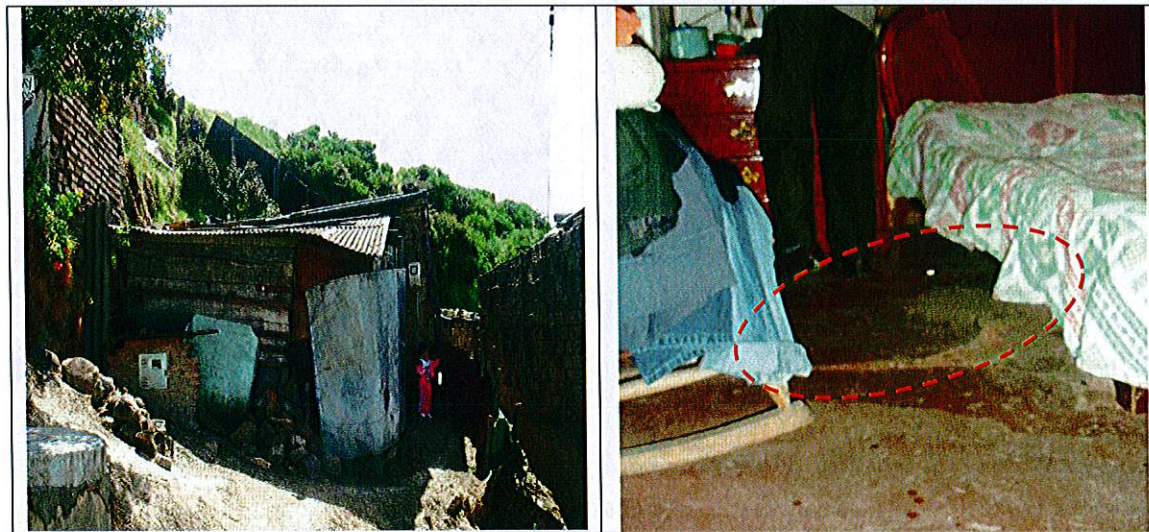
10	18	2	Diagonal 71C Sur No.1D - 60 Este	José Jaime Rodríguez / Blanca García	La vivienda consta de un nivel construida en material de recuperación en su parte delantera con pisos en suelo afirmado y mampostería simple en parte posterior con pisos en cemento, cubierta en lamina de zinc apoyada sobre elemento de madera. La vivienda carece de un adecuado sistema de cimentación y de confinamiento de los taludes realizados para el emplazamiento de la misma. Se evidenció la presencia de grietas a nivel de piso las cuales presentan escalonamientos cercanos a los 10mm lo cual evidencia un avance en los movimientos del suelo de fundación relacionado posiblemente con el proceso de remoción en masa identificado en el sector. Adicionalmente debido a deficiencias constructivas en la parte posterior del predio se evidencian fisuras en los muros de cerramiento y pérdida de verticalidad de los mismos lo cual compromete la habitabilidad y estabilidad de la vivienda en el corto plazo, se recomienda su evacuación.

Fotografías No. 19-20 .- Vivienda emplazada en la Manzana 18 Lote 2 Diagonal 71C Sur No.1D - 60 Este donde habita la señora Blanca García, José Jaime Rodríguez y su familia . La vivienda consta de un nivel construido en material de recuperación en su parte delantera y en mampostería simple en la parte posterior de la misma, carente de un adecuado sistema de cimentación y de confinamiento. Se evidencio la presencia de una grieta a nivel del piso la cual presenta un escalonamiento cercano a los 10mm lo cual evidencia un avance en los movimientos del suelo de fundación, lo cual compromete la habitabilidad y estabilidad de la vivienda en el corto plazo, se recomienda su evacuación.

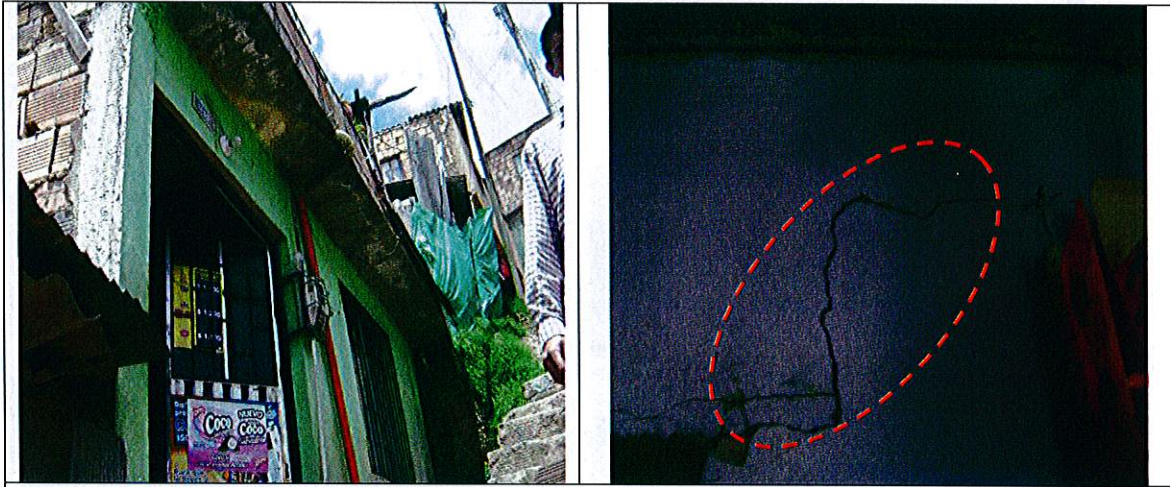
11	5	13	Diagonal 71C Sur No.1C - 09 Este	Hermilda Suns Quintero	La vivienda consta de dos niveles y terraza en mampostería semiconfinada por vigas y columnas, placa de entrepiso en concreto reforzado, piso en concreto pintado y cubierta en teja de Asbesto Cemento. Se observan fisuras de tendencia horizontal y diagonal en los muros divisorios y de cerramiento, así como fisuras a nivel de piso relacionadas posiblemente con el proceso de remoción en masa identificado en el sector. Los daños evidenciados comprometen la habitabilidad y estabilidad de la vivienda en el corto plazo, se recomienda su evacuación.
12	5	15	Diagonal 71A Sur No.1C - 08 Este	Ana Edilma Rojas Mateus	La vivienda consta de un nivel en mampostería parcialmente confinada por vigas y columnas, cubierta en teja de asbesto-cemento apoyadas sobre durmientes en madera, piso en concreto y en cerámica. Se evidenciaron fisuras de tendencia diagonal y horizontal en los muros divisorios y de cerramiento relacionadas posiblemente con el proceso de remoción en masa identificado en el sector. Se observa pérdida de

**Fotografías No.21-22.-** Vivienda emplazada en la Manzana 5 Lote 13 Diagonal 71C Sur No.1C - 09 Este donde habita la señora Hermilda Suns Quintero y su familia. La vivienda consta de dos niveles en mampostería semiconfinada por vigas y columnas, se observan fisuras de tendencia horizontal y diagonal en los muros divisorios y de cerramiento, así como fisuras a nivel de piso. Los daños evidenciados comprometen la habitabilidad y estabilidad de la vivienda en el corto plazo, se recomienda su evacuación.

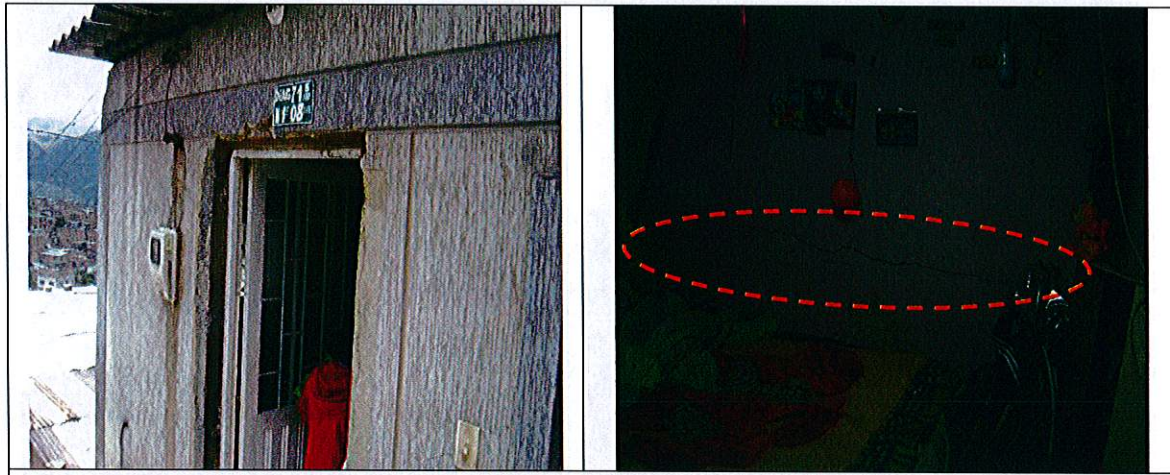
**Fotografías No. 23-24.-** Vivienda emplazada en la Manzana 5 Lote15 Diagonal 71A Sur No.1C - 08 Este donde habita la señora Ana Edilma Rojas Mateus y su familia. La vivienda consta de un nivel en mampostería parcialmente confinada, se evidenciaron fisuras de tendencia diagonal y horizontal así como pérdida de confinamiento de los muros de cerramiento en la parte de fachada de la vivienda. A nivel de pisos se observa el levantamiento de cerámica y fisuramiento de la misma. . Los daños evidenciados comprometen la habitabilidad y estabilidad de la vivienda en el corto plazo, se recomienda su evacuación.

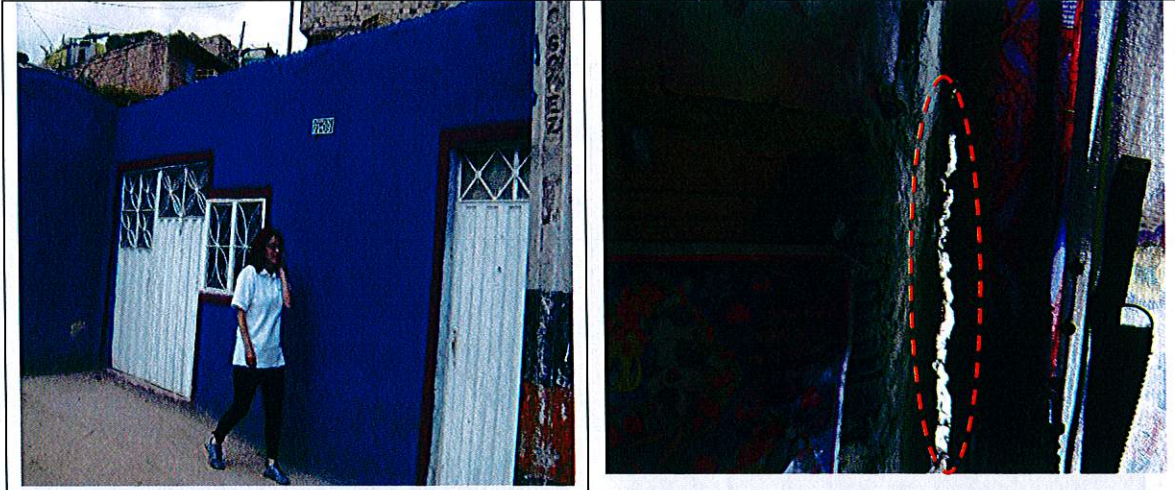
**Fotografías No. 25-26.-** Vivienda emplazada en la Manzana 5 Lote 17 Carrera 1C Este No.71 - 09 Este donde habita la señora Magnolia Montoya y su familia y la Señora Dora Enid Montoya y su familia, en el predio se encuentran ubicadas dos unidades habitacionales. La vivienda consta de un nivel construida en mampostería semiconfinada por columnas, se observaron grietas de tendencia diagonal en los muros divisorios y de confinamiento y pérdida de vertical de muro de cerramiento lateral. Se evidencia pérdida de confinamiento entre columna y muros en el costado lateral. A nivel de piso se observan grietas con escalamientos superiores a 10 mm. . Los daños evidenciados comprometen la habitabilidad y estabilidad de la vivienda en el corto plazo, se recomienda su evacuación.

13	Magnolia Montoya	Carrera 1C Este No.71 - 09 Sur	5	17	8	4	4	Grietas de tendencia diagonal en los muros divisorios y de confinamiento y perdida de vertical de muro de cerramiento lateral. Se evidencia pérdida de confinamiento entre columna y muros en el costado lateral. A nivel de piso se observan grietas con escalamientos superiores a 5 mm. Los daños evidenciados comprometen la habitabilidad y estabilidad de la vivienda en el corto plazo.
14	José Romero	Diagonal 70A Sur No.1C - 54 Este	10	12	2	2	0	Fisuras de tendencia horizontal y diagonal en los muros divisorios y de cerramiento. A nivel de piso se observan grietas con escalamientos superiores a los 5 mm. Los daños evidenciados comprometen la habitabilidad y estabilidad de la vivienda en el corto plazo.
15	Suldey Cataño	Diagonal 70A Sur No.1C - 58 Este	10	10	4	3	1	Fisuras en muros de cerramiento y divisorios de tendencia horizontal y vertical, adicionalmente se evidenciaron grietas a nivel de pisos son aperturas superiores a los 4mm. Los daños evidenciados comprometen la habitabilidad y estabilidad de la vivienda en el corto plazo.

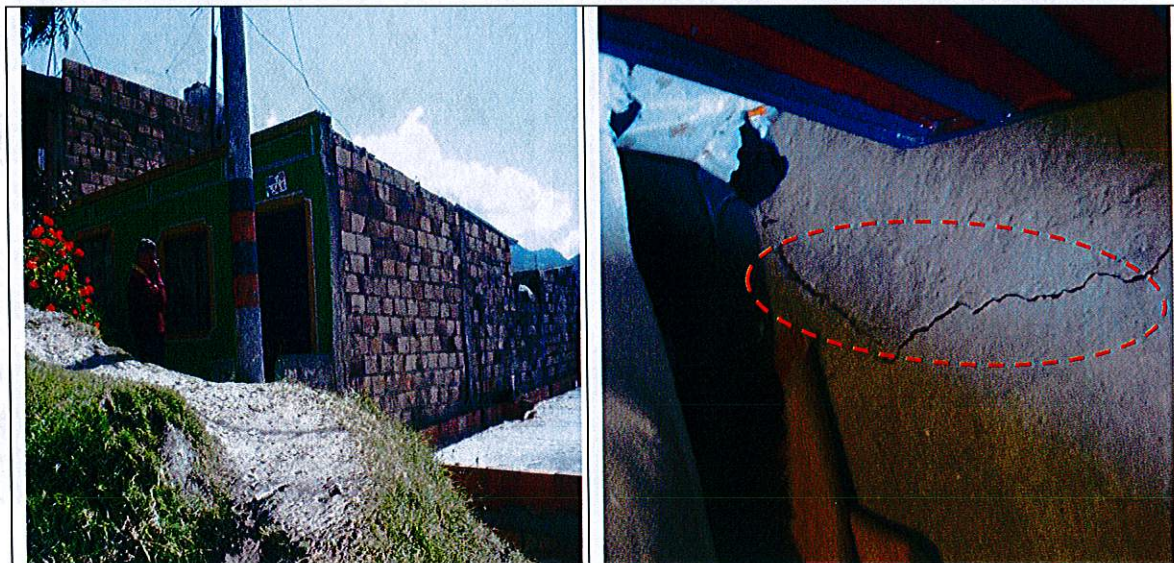
14	10	12	Diagonal 70A Sur No.1C - 54 Este	José Romero	La vivienda consta de un nivel en mampostería semiconfinada por columnas, cubierta en tejas de lámina de zinc apoyada sobre elementos metálicos y pisos en concreto. Se evidenciaron fisuras de tendencia horizontal y diagonal en los muros divisorios y de cerramiento relacionadas posiblemente con el proceso de remoción en masa identificado en el sector. A nivel de piso se observan grietas con escalamientos superiores a los 5mm. Los daños evidenciados comprometen la habitabilidad y estabilidad de la vivienda en el corto plazo, se recomienda su evacuación.
15	10	10	Diagonal 70A Sur No.1C - 58 Este	Suldey Cataño	La vivienda consta de un nivel construida en mampostería parcialmente confinada, placa de cubierta en concreto reforzado, pisos en concreto y baldosa de cerámica. Se observan fisuras en muros de cerramiento y divisorios de tendencia horizontal y vertical, adicionalmente se evidenciaron grietas a nivel de pisos son aperturas superiores a los 4mm, relacionadas con asentamientos y posiblemente con el proceso de remoción en masa identificado en el sector. Los daños evidenciados comprometen la habitabilidad y estabilidad de la vivienda en el corto plazo, se recomienda su evacuación.

**Fotografías No. 27-28.-** Vivienda emplazada en la Manzana 10 Lote 12 Diagonal 70A Sur No.1C - 54 Este donde habita el señor José Romero y su familia. La vivienda consta de un nivel en mampostería semiconfinada por columnas, se evidenciaron fisuras de tendencia horizontal y diagonal en los muros divisorios y de cerramiento. A nivel de piso se observan grietas con escalamientos superiores a los 5 mm. Los daños evidenciados comprometen la habitabilidad y estabilidad de la vivienda en el corto plazo, se recomienda su evacuación.

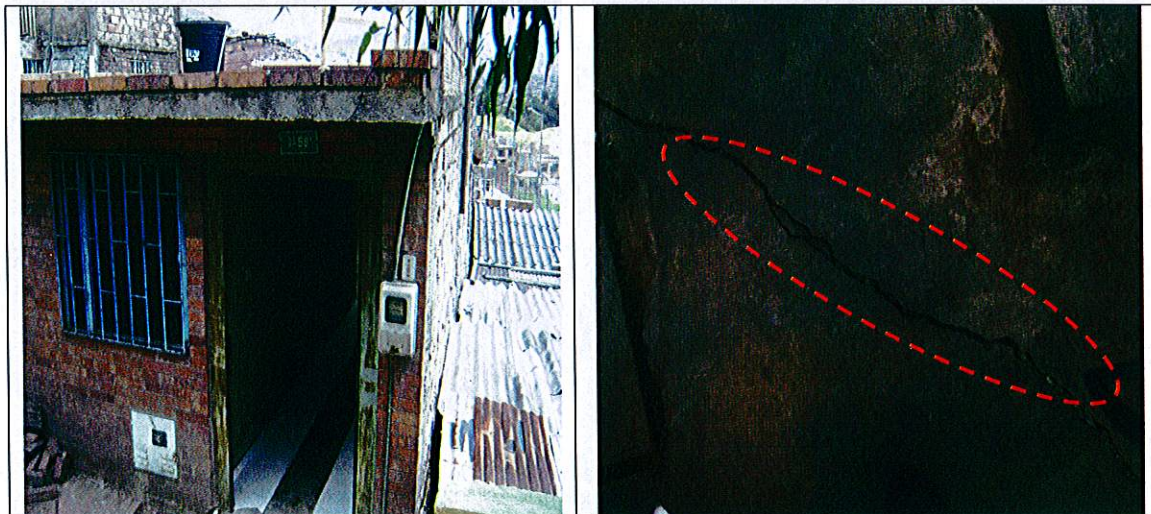
**Fotografías No.29-30.-** Vivienda emplazada en la Manzana 10 Lote 10 Diagonal 70A Sur No.1C - 58 Este donde habita la señora Suldey Cataño y su familia. La vivienda consta de un nivel construida en mampostería parcialmente confinada, se observan fisuras en muros de cerramiento y divisorios de tendencia horizontal y vertical, adicionalmente se evidenciaron grietas a nivel de pisos son aperturas superiores a los 4mm. Los daños evidenciados comprometen la habitabilidad y estabilidad de la vivienda en el corto plazo, se recomienda su evacuación.

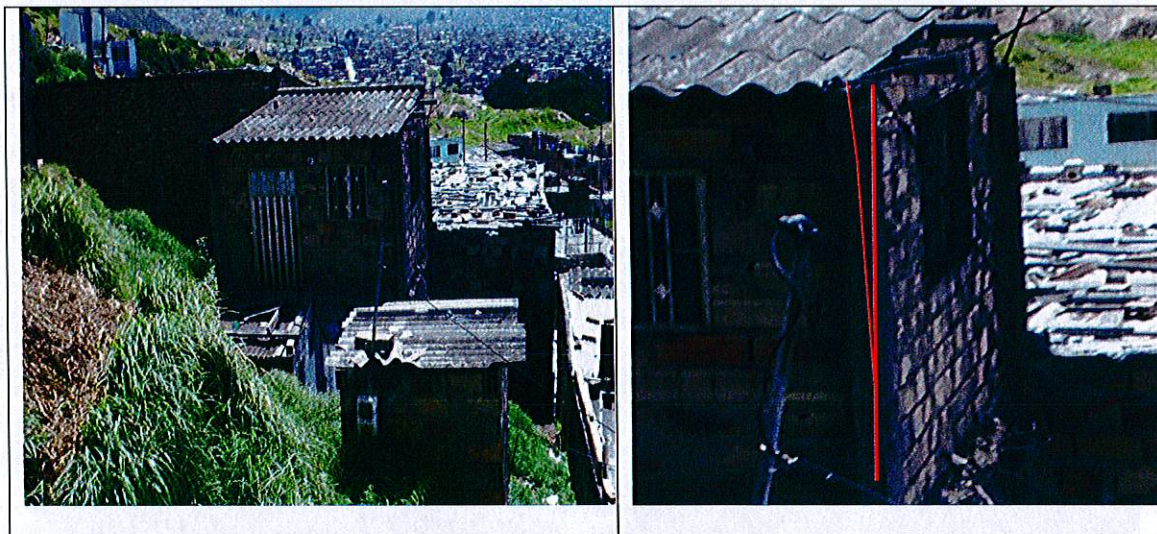
16	10	8	Diagonal 70A Sur No.1C - 61 Este	Danilo Tique Aroca	La vivienda consta de dos niveles construida en mampostería parcialmente confinada por columnas, placa de entrepiso en concreto reforzado y cubierta en teja de asbesto-cemento apoya sobre elementos en madera. Se observan grietas escalonadas en muros de cerramiento y perdida de verticalidad de las columnas que confinan el muro lateral de

**Fotografías No. 31-32.-** Vivienda emplazada en la Manzana 10 Lote 8 Diagonal 70A Sur No.1C - 61 Este donde habita el señor Danilo Tique Aroca. La vivienda consta de dos niveles construida en mampostería parcialmente confinada por columnas, se observan grietas escalonadas en muros de cerramiento. Se evidencia perdida de verticalidad de las columnas que confinan el muro lateral de cerramiento. Los daños evidenciados comprometen la habitabilidad y estabilidad de la vivienda en el corto plazo, se recomienda su evacuación.

No	NOMBRE (Cabeza Hogar)	DIRECCIÓN	MANZANA	LOTE	P	A	N	DAÑOS EN VIVIENDA
16	Daniilo Tique Aroca	Diagonal 70A Sur No.1C - 61 Este	10	8	2	2	0	Grietas escalonadas en muros de cerramiento. Se evidencio perdida de verticalidad de las columnas que confinan el muro lateral de cerramiento. Los daños evidenciados comprometen la habitabilidad y estabilidad de la vivienda en el corto plazo.
17	Graciela Ruiz Segura / Leonel Rodríguez	Diagonal 70B Sur No.1D - 35 Este	10	9	6	3	3	Grietas de tendencia diagonal en los muros divisorios y de cerramiento, así como grietas a nivel de piso con aperturas superiores a los 3mm. Los daños evidenciados comprometen la habitabilidad y estabilidad de la vivienda en el corto plazo.
18	Julio Lozada	Diagonal 70A Sur No.1C - 57 Este	9	6	7	5	2	Fisuras de tendencia vertical en los muros divisorios y a nivel de pisos. Los daños evidenciados comprometen la habitabilidad y estabilidad de la vivienda en el corto plazo.

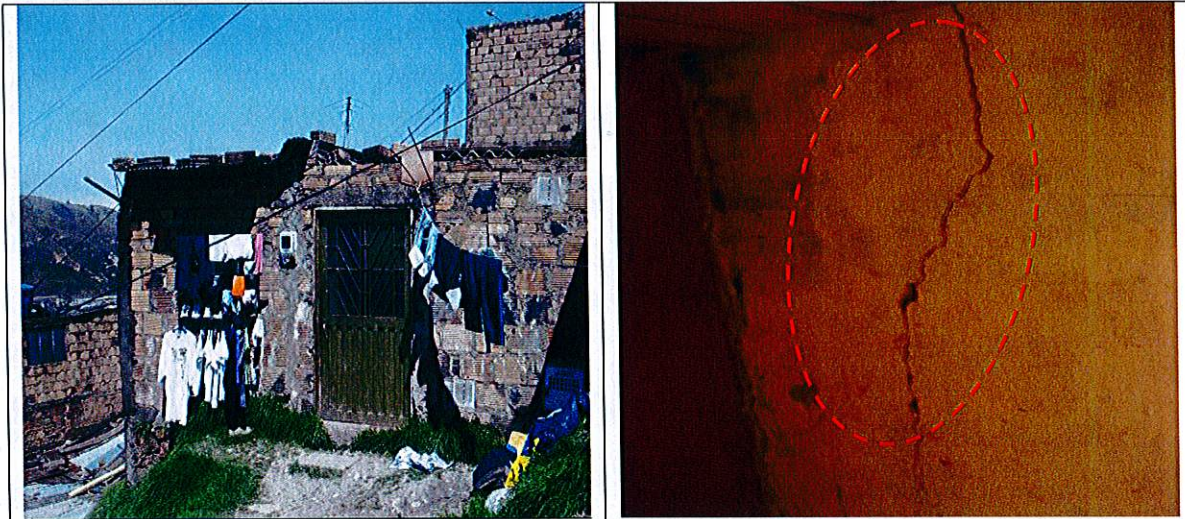
Fotografías No. 33 – 34.- Vivienda emplazada en la Manzana 10 Lote 9 Diagonal 70B Sur No.1D - 35 Este donde habitan Graciela Ruiz Segura y Leonel Rodríguez y su familia. La vivienda consta de un nivel construido en mampostería parcialmente confinada por columnas, se observan grietas de tendencia diagonal en los muros divisorios y de cerramiento, así como grietas a nivel de piso con aperturas superiores a los 3mm. Los daños evidenciados comprometen la habitabilidad y estabilidad de la vivienda en el corto plazo, se recomienda su evacuación.

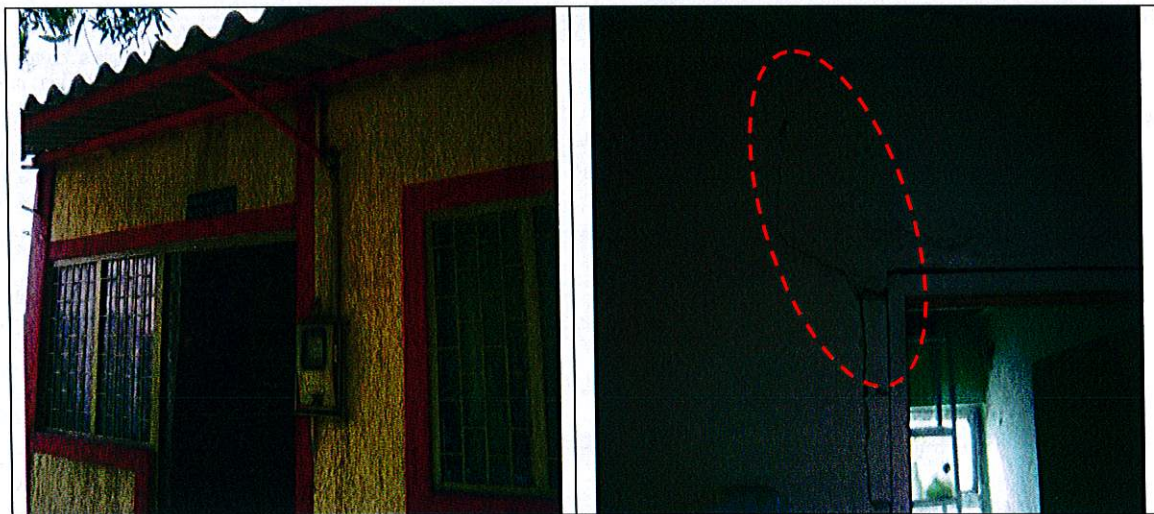
18	9	6	Diagonal 70A Sur No.1C - 57 Este	Julio Lozada	La vivienda consta de un nivel construida en mampostería semiconfinada por columnas, piso en concreto, cubierta en teja de asbesto-cemento apoyada en elementos metálicos. Se observan fisuras de tendencia vertical en los muros divisorios y a nivel de pisos relacionadas posiblemente con el proceso de remoción en masa identificado en el sector. Los daños evidenciados comprometen la habitabilidad y estabilidad de la vivienda en el corto plazo. , se recomienda su evacuación.
19	14	4	Carrera 1D Bis A Este No.70C - 16 Sur	María Inés Díaz González	La vivienda consta de un nivel construida en mampostería simple, pisos en concreto y cubierta en teja de lámina de zinc. Se observan fisuras escalonadas de apertura superior a los 2mm en los muros de cerramiento y divisorios relacionadas posiblemente con el proceso de remoción en masa identificado en el sector. Adicionalmente se evidenció la presencia de fisuras a nivel de los pisos. Los daños evidenciados comprometen la habitabilidad y estabilidad de la vivienda en el corto plazo, se recomienda su evacuación.

Fotografías No. 35- 36 - Vivienda emplazada en la Manzana 9 Lote6 Diagonal 70A Sur No.1C - 57 Este donde habita el señor Julio Lozada y su familia. La vivienda consta de un nivel construida en mampostería semiconfinada, se observan fisuras de tendencia vertical en los muros divisorios y a nivel de pisos. Los daños evidenciados comprometen la habitabilidad y estabilidad de la vivienda en el corto plazo, se recomienda su evacuación.

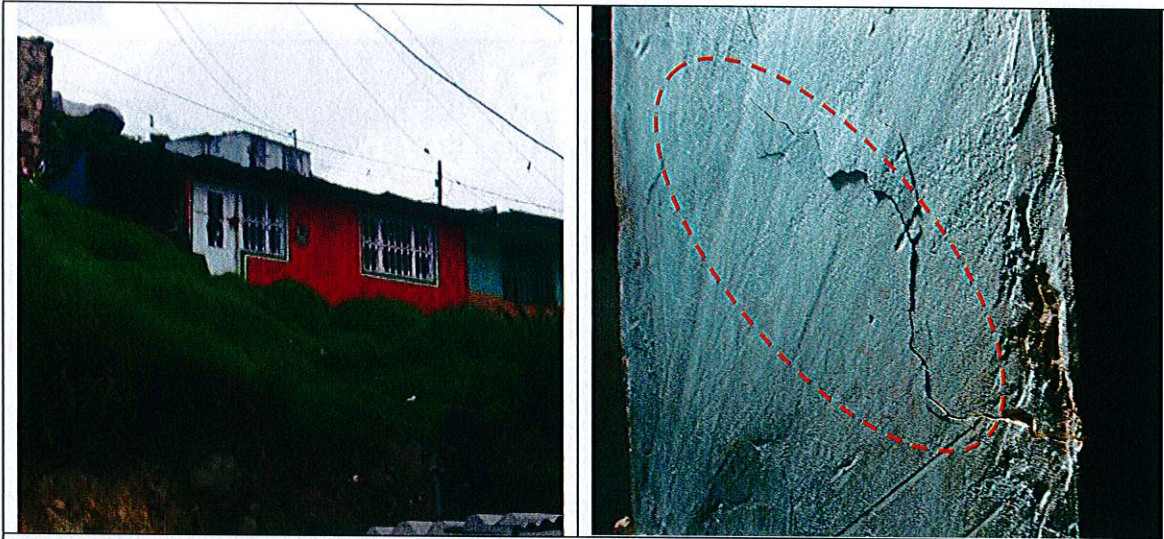
Fotografía No. 37 y 38 .- Vivienda emplazada en la Manzana 14 Lote 4 Carrera 1D Bis A Este No.70C - 16 Sur donde habita la señora María Inés Díaz González y su familia. La vivienda consta de un nivel construida en mampostería simple, se observan fisuras escalonadas de apertura superior a los 2mm en los muros de cerramiento y divisorios. Adicionalmente se evidencio la presencia de fisuras a nivel de los pisos. Los daños evidenciados comprometen la habitabilidad y estabilidad de la vivienda en el corto plazo, se recomienda su evacuación.

19	Maria Inés Díaz González	Carrera 1D Bis A Este No.70C - 16 Sur	14	4	9	7	2	Fisuras escalonadas de apertura superior a los 2mm en los muros de cerramiento y divisorios. Adicionalmente se evidencio la presencia de fisuras a nivel de los pisos. Los daños evidenciados comprometen la habitabilidad y estabilidad de la vivienda en el corto plazo.
