**DIAGNÓSTICO TÉCNICO No. DI-4049**  
**SUBDIRECCIÓN DE EMERGENCIAS**  
**COORDINACIÓN DE ASISTENCIA TÉCNICA**  
**RAD FOPAE 2009ER2516**

<b>DIRECCIÓN:</b>	Calle 162A No. 56-87	<b>ÁREA DIRECTA:</b>	70 m <sup>2</sup>		
<b>BARRIO:</b>	Rincón de Cantalejo	<b>POBLACIÓN ATENDIDA:</b>	8		
<b>UPZ:</b>	18 – Britalia	<b>FAMILIAS</b>	3	<b>ADULTOS</b>	6
<b>LOCALIDAD:</b>	11 – Suba	<b>PREDIOS EVALUADOS</b>	1	<b>NIÑOS</b>	2
<b>CHIP</b>	AAA0118KYCX	<b>DOCUMENTO REMISORIO</b>	CR-5849

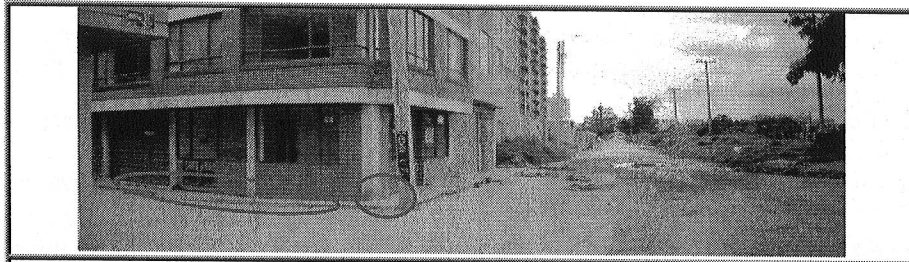
Se evidencia la presencia de grietas con aberturas entre 3mm y 5mm en la placa de concreto que conforma la vía peatonal (andén) del sector correspondiente a la Calle 162A a la altura de la Carrera 57, especialmente hacia el costado nor-occidental del predio evaluado en la Calle 162A No. 56-87 en el Barrio Rincón de Cantalejo (Ver fotografías 1, 2 y 3), predio en el cual se encuentra emplazada una edificación conformada por cinco (5) niveles, construida en mampostería confinada, con piso, entresijos y cubierta en placa de concreto reforzada, en dicha edificación el primer nivel ha sido destinado para el funcionamiento de un local comercial, los siguientes tres (3) niveles para apartamentos y el último nivel para terraza (Vero fotografía 4).

**Foto 3.** Vista desde el costado nor-occidental del sector evaluado sobre la Calle 162A a la altura de la Carrera 57 y ubicación de los sectores afectados sobre la vía peatonal (andén) del sector.

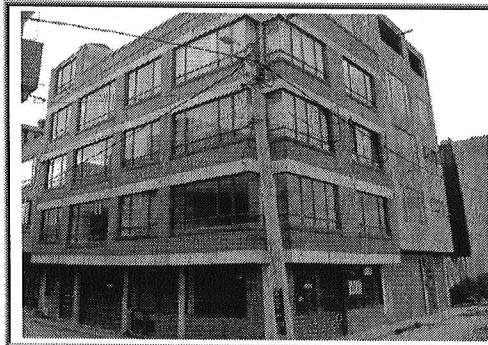
**Foto 4.** Vista desde el costado nor-occidental de la edificación evaluada en el predio de la Calle 162A No. 56-87

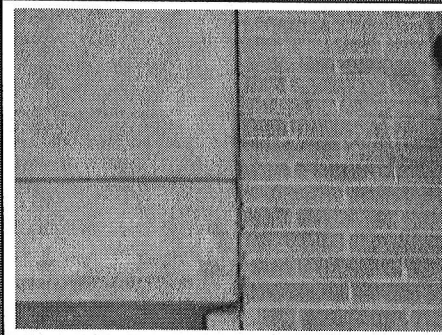
Con base en la inspección visual realizada desde el exterior de la edificación emplazada en el predio evaluado, se observó la presencia de fisuras con aberturas de aproximadamente 2mm en la cara superior de la placa de entresijo que conforma el segundo nivel de la edificación, especialmente hacia el costado nor-occidental de la misma, de igual manera se observó la pérdida de mortero de recubrimiento de la junta de dilatación que separa la edificación en comento con la estructura vecina emplazada al costado oriental de la misma (Ver fotografía 5).

**Foto 5.** Pérdida de mortero de recubrimiento de la junta de dilatación de la estructura evaluada con la edificación ubicada al costado oriental de la misma.

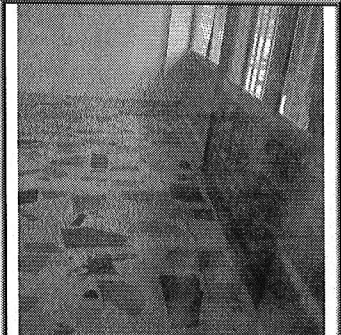
Entre las posibles causas por las cuales se presentan los agrietamientos tanto en la placa de andén como en la placa de piso del primer nivel y las placas de entresijo del segundo y quinto nivel de la estructura en comento, principalmente hacia el costado nor-occidental de la edificación emplazada en el predio de la Calle 162A No. 56-87, se encuentra la presencia de asentamientos diferenciales del suelo de cimentación sobre el cual se encuentra cimentada la edificación evaluada y el corredor peatonal que esta construido en dicho sector, situación que con base en la inspección visual no es posible precisar.

**Foto 6.** Evidencia de agrietamientos en el piso del local comercial ubicado en el primer nivel de la edificación evaluada.

- Se recomienda a los responsables del predio ubicado en la Calle 162A No. 56-87, mantener la restricción parcial de uso del local comercial ubicado en el primer nivel del predio en comento, restricción que debe ser mantenida hasta tanto se garantice la estabilidad y funcionalidad de dicha área.

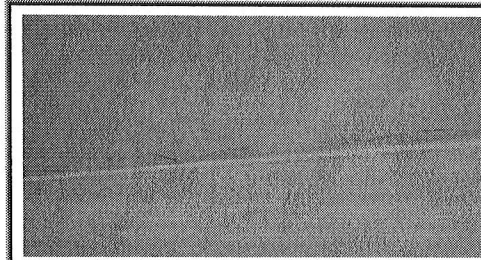
De igual manera, con base en la inspección visual desde el exterior, realizada al local comercial localizado en el primer nivel de la estructura evaluada, dado que al momento de la visita no se pudo tener contacto con el responsable del mismo y por lo tanto no se logró el ingreso a dicha área, se observó la presencia de agrietamientos de tendencia longitudinal con aberturas cercanas a los 4mm en las placas de cerámica que conforman el piso del costado nor-occidental de dicha área (Ver fotografía 6), adicionalmente, con base en la inspección visual realizada a los apartamentos No. 201, No. 301 y No. 401, se observó que dichas unidades habitacionales no presentan ningún tipo de patología que sugiera el compromiso en la estabilidad y habitabilidad de la edificación, salvo algunos desprendimientos menores de pañete y fisuras aisladas con aberturas menores a los 2mm de tendencia longitudinal, presentes en muros divisorios, afectaciones que pueden estar relacionadas con la falta de mantenimiento de dichos sectores de la estructura (Ver fotografía 7).

**Foto 7.** Evidencia de desprendimientos de pañete en la cara inferior de la placa de concreto que conforma el entresolio del tercer nivel de la edificación evaluada.

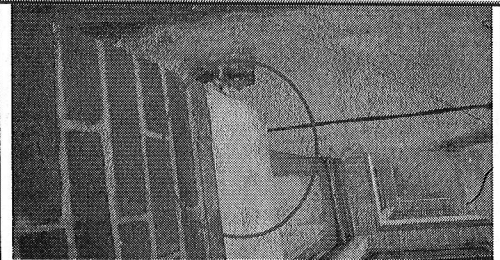
Adicionalmente, con base en la inspección visual realizada desde el quinto nivel (terraza) de la estructura emplazada en la Calle 162A No. 56-87, se observó la presencia de fisuras con aberturas de aproximadamente 3mm en la cara superior de la placa de concreto reforzado que conforma la cubierta del cuarto nivel, específicamente en la esquina del costado nor-occidental de dicho elemento estructural (Ver fotografía 8).

**Foto 7.** Evidencia de fisuras en la cara superior de la placa de concreto reforzado que conforma la cubierta del cuarto nivel, específicamente en la esquina del costado nor-occidental de dicho elemento estructural en la estructura evaluada.
