<b>DIAGNÓSTICO TÉCNICO</b>	Código:	GAR- FT - 03
		Versión:	01
		Código documental:

**DIAGNÓSTICO TÉCNICO No. DI - 4053**  
**SUBDIRECCIÓN DE EMERGENCIAS**  
**COORDINACIÓN DE ASISTENCIA TÉCNICA**  
**Evento No. 89140**

<b>DIRECCIÓN:</b>	Carretera Oriente No. 14 – 24 Sur Interior 43	<b>ÁREA DIRECTA:</b>	40 m2		
<b>BARRIO:</b>	El Triangulo	<b>POBLACIÓN ATENDIDA:</b>	9		
<b>UPZ:</b>	32 – San Blas	<b>FAMILIAS</b>	2	<b>ADULTOS</b>	4
<b>LOCALIDAD:</b>	4 – San Cristóbal	<b>PREDIOS EVALUADOS</b>	2		
<b>CHIP</b>	No tienen	<b>DOCUMENTO REMISORIO</b>	CR-5859

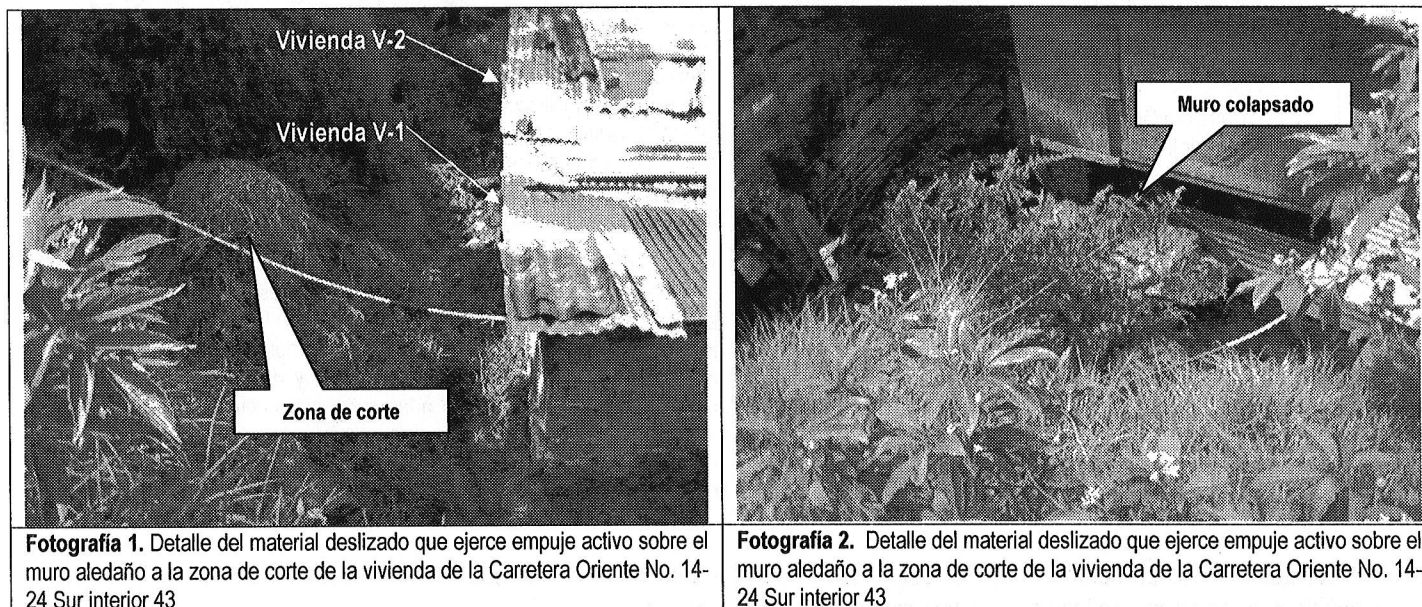
### 5. REGISTRO FOTOGRÁFICO

El material deslizado se depositó en la parte baja del corte contra la vivienda emplazada localizada en la Carretera Oriente No.14 – 24 Sur interior 43, la cual se afecto debido al fuerte daño presentado en el muro colíndate con la zona del deslizamiento evidenciado en las inclinaciones y desplazamientos del mismo. La estructura de la vivienda corresponde a una construcción de un nivel en láminas de madera y zinc y cubierta en teja de zinc. La estructura presenta deficiencias constructivas asociadas a la inadecuada utilización de los materiales para la conformación de los muros de carga y a la ausencia de elementos de confinamiento.

Sobre la superficie del terreno donde se presentó el deslizamiento se puede evidenciar la ausencia de obras de conducción de aguas de escorrentía, especialmente en la zona de corte, y la instalación de mangueras con puntos de fuga, lo cual contribuye a mantener la saturación del suelo y propiciar los eventos de remoción en masa.

#	NOMBRE (Cabeza Hogar)	DIRECCIÓN	TELÉFONO	P	A	N	DAÑOS EN VIVIENDA
1	Jose Edilberto Restrepo	Carretera Oriente No. 14 – 24 Sur Interior 23	--	5	2	3	Ninguno
2	Jorge Adelmo Leal	Carretera Oriente No. 14 – 24 Sur Interior 43	2898000 3163968193	4	2	2	Colapso parcial y desplazamiento parcial del muro del costado oriental aledaño a la zona de corte del terreno donde fue emplazada la vivienda.
