<h1>DIAGNÓSTICO TÉCNICO</h1>	Código:	GAR- FT - 03
		Versión:	01
		Código documental:

**DIAGNÓSTICO TÉCNICO No. DI- 4058**  
**SUBDIRECCIÓN DE EMERGENCIAS**  
**COORDINACIÓN DE ASISTENCIA TÉCNICA**  
**RADICADO FOPAE 2009ER505**

El Barrio Montecarlo fue legalizado mediante el Acto Administrativo No. 1073 del 12 de agosto de 1974 expedido por el Departamento Administrativo de Planeación Distrital-DAPD (actual Secretaría Distrital de Planeación), para lo cual la Dirección de Prevención y Atención de Emergencias – DPAE no ha emitido Concepto Técnico de riesgo. Sin embargo, de acuerdo con el Plano Normativo de Amenaza por Remoción en Masa del Plan de Ordenamiento Territorial de Bogotá, POT (Decreto 190 de 2004, por el cual se compilan los decretos 619 de 2000 y 469 de 2003), el sector donde se localiza el predio ubicado en la Calle 8 Sur # 12-12 Este, Barrio Montecarlo se encuentra catalogado en Amenaza Media por Fenómenos de Remoción en Masa (Ver Figura 1)

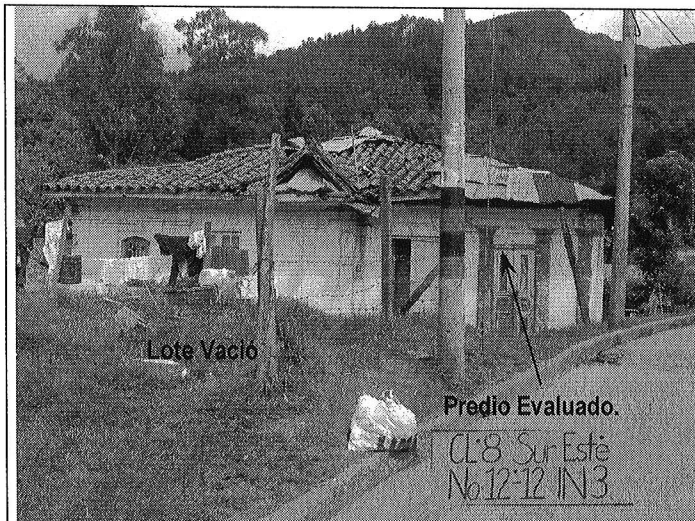
**Foto 1.** Vista general de la vivienda emplazada en el predio Evaluado Calle 8 Sur # 12-12 Este. Barrio Montecarlo de la Localidad de San Cristóbal. Foto tomada del costado Occidental del predio en comento.

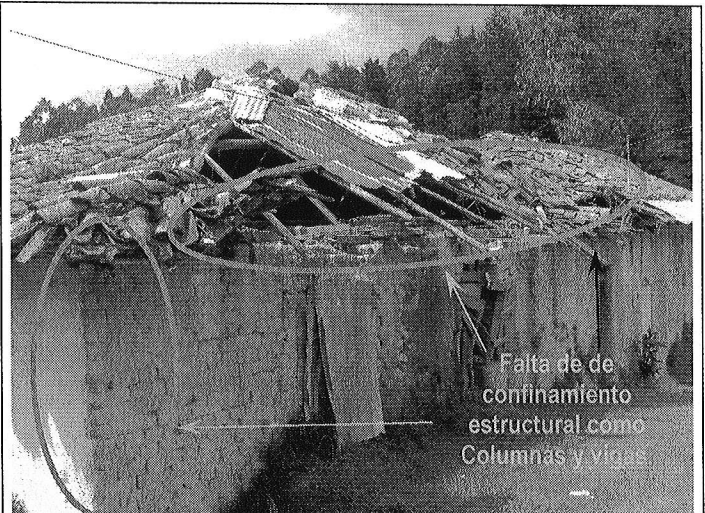
Sobre el costado oriental de la vivienda, el cual limita con una zona verde y un parque, la exposición del muro perimetral a la intemperie ha generado desintegración parcial de varias unidades del muro de adobe (Fotografía 2); la inspección de dicho muro desde el costado oriental permitió apreciar la pérdida del pañete o recubrimiento del muro de cerramiento del costado oriental de la Calle 8 Sur # 12-12 Este, además de algunas ligeras deformaciones por abombamiento. El muro, que cuenta con cerca de 3 m de altura, presenta posibilidad de colapso en el corto plazo ante cargas normales de servicio.

**Foto 2.** Vista costado Oriental del predio evaluado, se observa el muro en mampostería simple sin ningún tipo de confinamiento estructural como Columnas y vigas, cubierta con tejas en barro y zinc. Barrio Montecarlo de la Localidad de San Cristóbal.

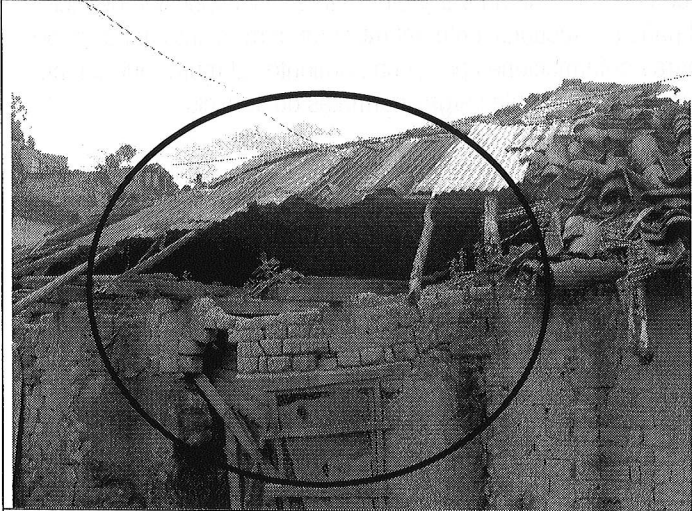
En la actualidad, en el predio de la Calle 8 Sur # 12-12 Este se encuentra dividido en cuatro (4) unidades habitacionales, al momento de la visita técnica se evidencia que en una de las mismas ha colapsado parcialmente la cubierta y el dintel de un muro de cerramiento y presenta pérdida de verticalidad en los muros (Fotografías 2 y 3), adicionalmente se observa que las unidades habitacionales restantes, las cuales aún se encuentra en pie, presenta serias afectaciones y deficiencias constructivas tanto en la cubierta como en los muros que conforman la estructura de la misma.

**Foto 3.** Vista del costado Oriental donde se presenta colapso parcial del muro de cerramiento y de la cubierta. En el predio Evaluado Calle 8 Sur # 12-12 Este.

- A la Alcaldía Local de San Cristóbal, desde su competencia, adelantar las acciones administrativas correspondientes a fin de que el responsable y/o responsables del predio ubicado en la Calle 8 Sur # 12-12 Este implemente las medidas tendientes al reforzamiento o demolición del predio, lo anterior para eliminar o reducir el riesgo de colapso.

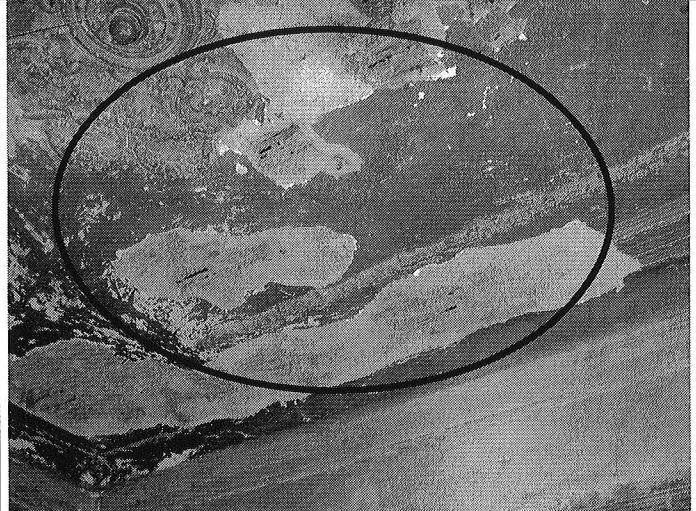
**Foto 4.** Vista del cielo raso que presenta desprendimientos del mortero, al interior del predio Evaluado Calle 8 Sur # 12-12 Este.

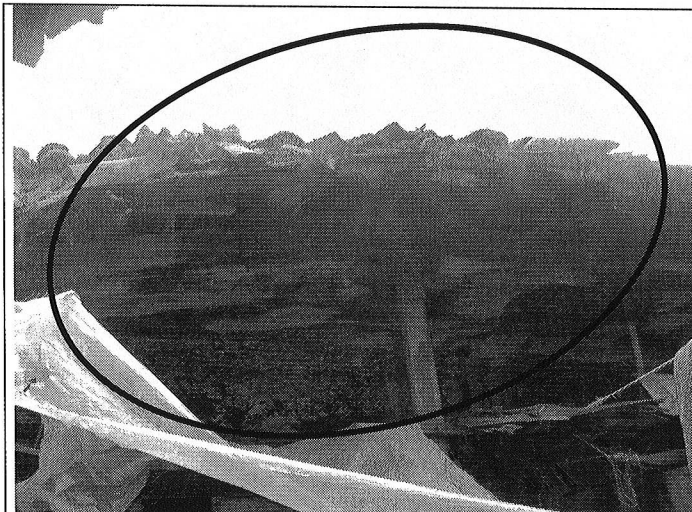
**Foto 5.** Vista del interior del predio al costado Nortel donde se presenta colapso parcial de la cubierta en barro, por el mal estado de las vigas y columnas de madera. En el predio Evaluado Calle 8 Sur # 12-12 Este.

- El colapso de la cubierta perteneciente al predio ubicado en la Calle 8 Sur # 12-12 Este, se pueden relacionar con las deficiencias constructivas presentes en dicha edificación, evidenciadas por la falta de elementos estructurales de confinamiento como vigas y columnas, la falta de elementos adecuados para conformar la estructura para soportar la carga impuesta por dicha cubierta, además de la falta de mantenimiento preventivo y correctivo en las edificación.

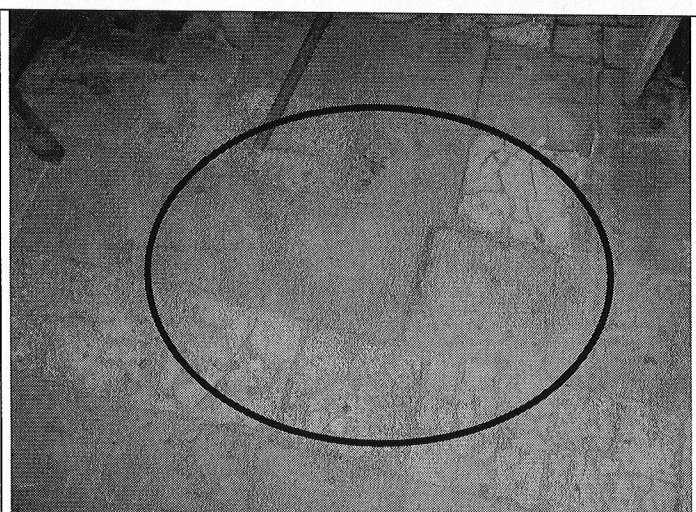
**Foto 6.** Vista del piso en baldosín en mal estado al interior predio Evaluado
