DIAGNÓSTICO TÉCNICO No. DI - 4063
SUBDIRECCIÓN DE EMERGENCIAS
COORDINACIÓN DE ASISTENCIA TÉCNICA
EVENTO SIRE No 97321

ATENDIÓ: NELLY ANGELICA CESPEDES CUEVAS				SOLICITANTE	
COE:	28	MOVIL:	25	Cuerpo Oficial de Bomberos- Evento Sire No 97321	
FECHA:	21 de Febrero de 2009	HORA:	1: 00 p.m.

DIRECCIÓN:	Calle 156 A No 87B - 10	ÁREA DIRECTA:	0.05 Hectáreas				
BARRIO:	Tuna Alta Sector Bella Vista	POBLACIÓN ATENDIDA:	15				
UPZ:	27 - Suba	FAMILIAS	2	ADULTOS	10	NIÑOS	5
LOCALIDAD:	11 - Suba	PREDIOS EVALUADOS	1				
CHIP	-----	DOCUMENTO REMISORIO	CR - 5910

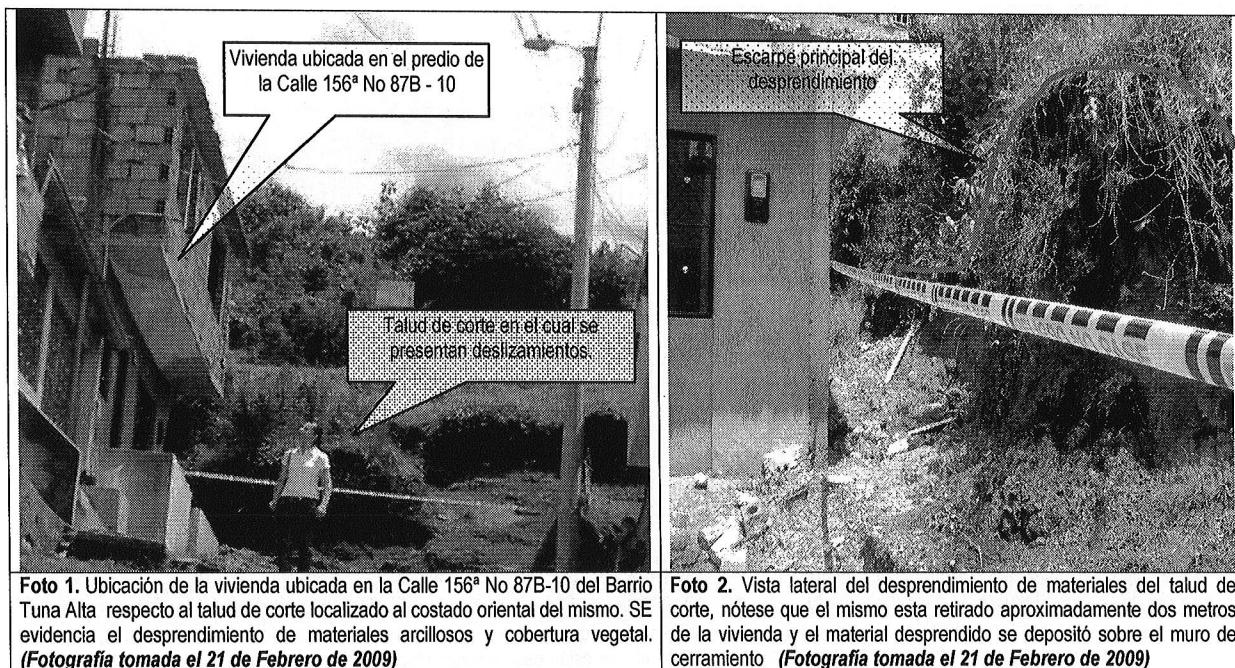
En atención al evento SIRE-97321 reportado el día 21 de Febrero de 2009, personal de la Coordinación de Asistencia Técnica de la Dirección de Prevención y Atención de Emergencias – DPAE realizó visita técnica al sector de la Calle 156 A No 87B-10 donde se evidenció el desprendimiento de materiales y cobertura vegetal del talud de corte localizado en el costado oriental del predio en comento, parte del material desprendido se depositó sobre la parte baja del talud y sobre el muro de cerramiento lateral del costado oriental de la misma. (Fotografía 1).

Con base en la verificación realizada, se evidenció que se presentó el desprendimiento de material arcilloso y cobertura vegetal en un talud de corte perteneciente a una zona verde denominada *Polígono Tuna Alta* según la vallas informativas existentes en el sector, con altura aproximada de 2 m, en una longitud de 15 a 20 m con tendencia vertical, conformado superficialmente por material arcilloso, el cual no presenta estructura de contención ni obras para el manejo de aguas a nivel superficial ni subsuperficial y que posiblemente fue realizado para el emplazamiento de la vivienda ubicada en la Calle 156 A No 87B-10 Barrio Tuna Alta Sector Bella Vista de la Localidad de Suba donde habita el señor Luis Jaime Rodríguez y su familia. Sobre el escarpe del desprendimiento se observan grietas de tendencia vertical de longitudes entre 5 a 10 cm y aberturas de aproximadamente 0.50 mm las cuales permiten inferir que se pueden generar pequeños desprendimientos de material en el corto plazo (Ver Fotografías 2 y 3). El talud descrito se ubica en la parte baja de una ladera de pendiente cercana a los 35° recubierto por vegetación arbustiva en la parte baja del mismo. El volumen involucrado en el desprendimiento es de aproximadamente 3 m³, el cual se depositó parcialmente sobre el muro de cerramiento lateral del

costado oriental de la vivienda y sobre un pasillo peatonal exterior a la vivienda que conduce a la escalera de acceso al segundo nivel; la vivienda no se ve comprometida en su habitabilidad y estabilidad en el corto plazo. Realizada una inspección en la parte alta de la ladera se pudo verificar que no existen grietas de tracción que permitan inferir que se está generando en el área un proceso de remoción en masa de carácter general (Ver Fotografía 4)

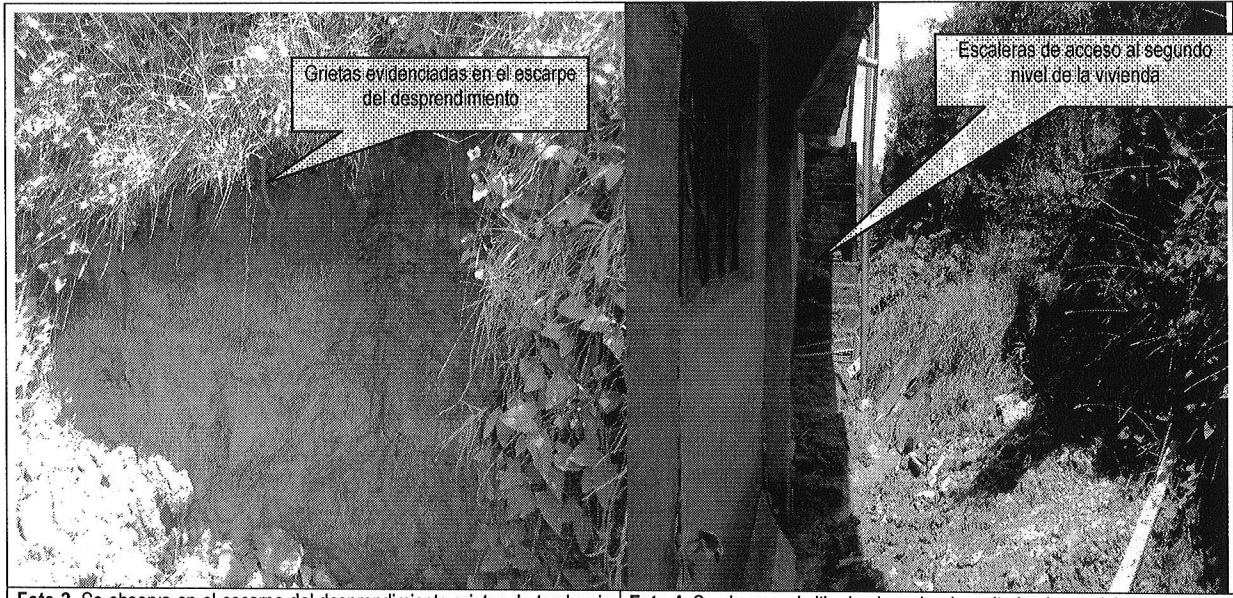
Grietas evidenciadas en el escarpe del desprendimiento

Escaleras de acceso al segundo nivel de la vivienda

Foto 3. Se observa en el escarpe del desprendimiento grietas de tendencia vertical que sugieren de futuros desprendimientos mínimos en el corto plazo. *(Fotografía tomada el 21 de Febrero de 2009)*

Foto 4. Se observa el sitio donde se ha depositado el material desprendido, de producirse desprendimientos adicionales podrían afectar el acceso lateral existente al segundo nivel conformado por escaleras. *(Fotografía tomada el 21 de Febrero de 2009)*

- Se recomienda a los responsables del predio localizado en la Calle 156 A No 87B -10, perteneciente al Barrio Tuna Alta Sector Bella Vista de la Localidad de Suba, realizar la restricción parcial de uso del corredor exterior de la vivienda que conduce a la escalera de acceso al segundo nivel de la misma, hasta tanto se garanticen las condiciones de estabilidad del talud existente en el sector.

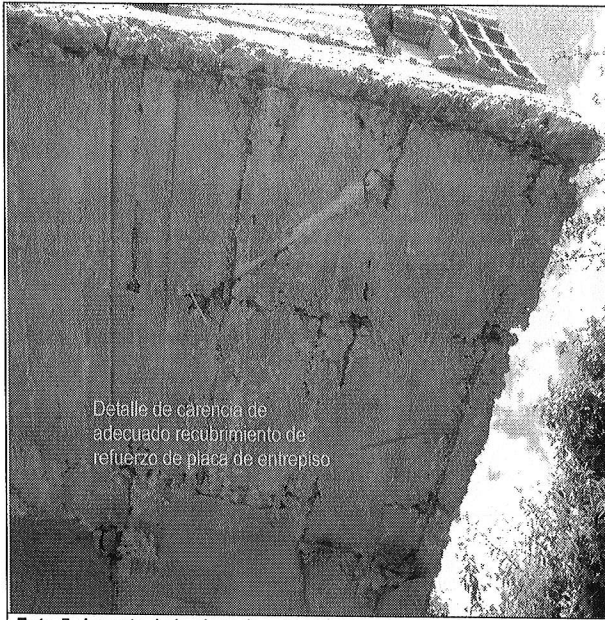
La vivienda en comento consta de dos niveles construida en mampostería semiconfinada por columnas y vigas, pisos en cerámica y placa de entepiso en concreto reforzado. El segundo nivel de la vivienda se esa construyendo en la actualidad y se ejecutó recientemente un reforzamiento estructural consistente en aumento de las secciones de columnas y vigas, se evidencian deficiencias constructivas relacionadas con carencia de verticalidad en muro divisorios y de cerramiento, falta de recubrimiento en los refuerzos de la placa de entepiso, baja calidad de los materiales y carencia de apoyo de personal idóneo en las obras realizadas. Se observaron filtraciones de agua al interior de la vivienda posiblemente provenientes del material del desprendimiento que se deposito sobre el muro del costado oriental. (Ver Fotografías 5 y 6).

Detalle de carencia de adecuado recubrimiento de refuerzo de placa de entpiso

Foto 5. Aspecto de la placa de entpiso en concreto reforzado, se observa que el refuerzo no presenta un adecuado recubrimiento. Vista desde el primer nivel secto de fachada *(Fotografía tomada el 21 de Febrero de 2009)*

- Al responsable y/o responsables de la vivienda ubicada en el predio de la Calle 156 A No 87B -10, perteneciente al Barrio Tuna Alta Sector Bella Vista de la Localidad de Suba, implementar acciones para el mantenimiento y mejoramiento de la calidad de la vivienda, con el apoyo de personal idóneo, garantizando que se cumplan los requerimientos establecidos en la Ley 400 de 1997 (Decreto 33 de 1998) Norma Colombiana de Diseño y Construcción Sismo Resistente, de acuerdo con la normatividad vigente para el barrio, para lo cual se deben tramitar los permisos y licencias respectivos. Esto con el propósito de garantizar durante la vida útil del inmueble, las condiciones adecuadas para su uso.

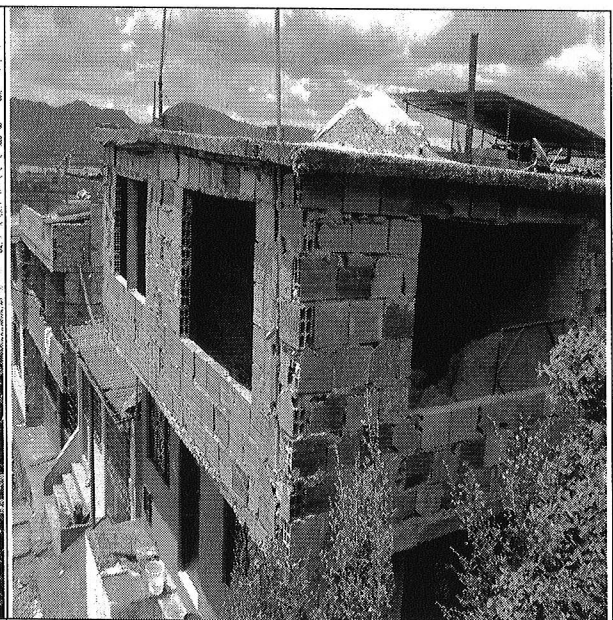
Foto 6. Deficiencias constructivas evidenciadas en el segundo nivel donde se están desarrollando obras de ampliación de la vivienda. No existe una adecuada alineación de los bloques que conforman los muros de cerramiento ni verticalidad de los mismos *(Fotografía tomada el 21 de Febrero de 2009)*

- A la Alcaldía Local de Suba, adelantar las acciones necesarias dentro de su competencia, para verificar que las obras que se realizan en el predio de la Calle 156 A No 87B -10, perteneciente al Barrio Tuna Alta Sector Bella Vista de la Localidad de Suba cuente con la Licencia de Construcción y demás permisos necesarios para la realización de las mismas.

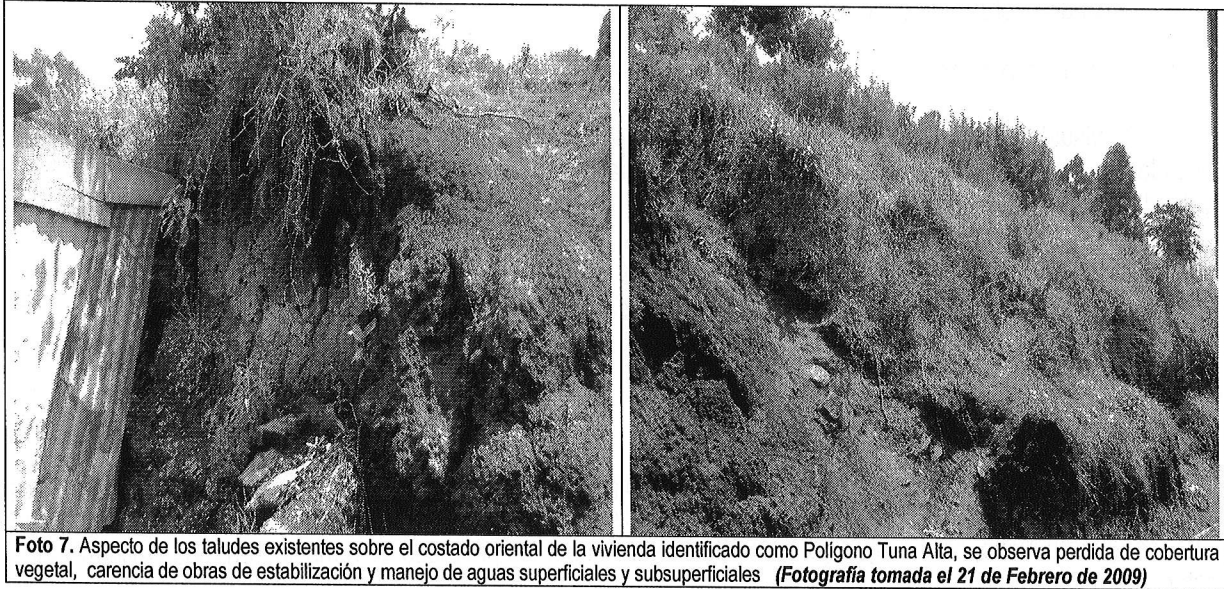
Las posibles causas que generaron la inestabilidad del talud de corte corresponden a las intensas lluvias registradas en el sector, la falta de estructura de contención del talud, la falta de manejo de las aguas de escorrentía superficial y subsuperficiales, la intervención antrópica anti-técnica en los taludes de corte realizados para el emplazamiento de las viviendas, etc.

Foto 7. Aspecto de los taludes existentes sobre el costado oriental de la vivienda identificado como Polígono Tuna Alta, se observa pérdida de cobertura vegetal, carencia de obras de estabilización y manejo de aguas superficiales y subsuperficiales *(Fotografía tomada el 21 de Febrero de 2009)*

- De acuerdo a la verificación realizada sobre tres cuadras a la redonda del sitio del evento, se pudo evidenciar que el talud descrito en este diagnóstico se extiende por más de 300m sobre el sector denominado *Polígono Tuna Alta* y sobre el tramo inspeccionado no se observaron obras de estabilización del mismo ni sistema para el manejo de aguas superficiales y subsuperficiales, lo cual ha causado la pérdida progresiva de cobertura vegetal y de no realizarse un

mantenimiento del mismo se podrían generar desprendimientos de materiales que comprometerían la funcionalidad de algunas viviendas del sector. (Ver Fotografía 7).

- A la alcaldía Local de Suba desde su competencia; llevar a cabo las labores administrativas tendientes a establecer el o los responsables de implementar las obras necesarias para la reparación y/o mantenimiento del talud del costado oriental del predio localizado en la Calle 156 A No 87B -10, perteneciente al Barrio Tuna Alta Sector Bella Vista de la Localidad de Suba; dado que de no ejecutarse acciones en el corto plazo sobre el talud, es posible que se generen nuevos procesos de inestabilidad que pueden llegar a afectar las viviendas ubicadas en la parte baja del talud.
