DIAGNÓSTICO TÉCNICO No. DI-4066
SUBDIRECCIÓN DE EMERGENCIAS
COORDINACIÓN DE ASISTENCIA TÉCNICA
EVENTO No. 97491

El presente diagnóstico corresponde a la visita técnica realizada por personal de la Dirección de Prevención y Atención de Emergencias – DPAE el día 27 de febrero de 2009, al predio de la Carrera 1 B No. 160 B -05 Int. 1 a 5, Barrio Cerros Norte Localidad de Usaquén, como atención al evento SIRE-97491.

REMOCIÓN EN MASA

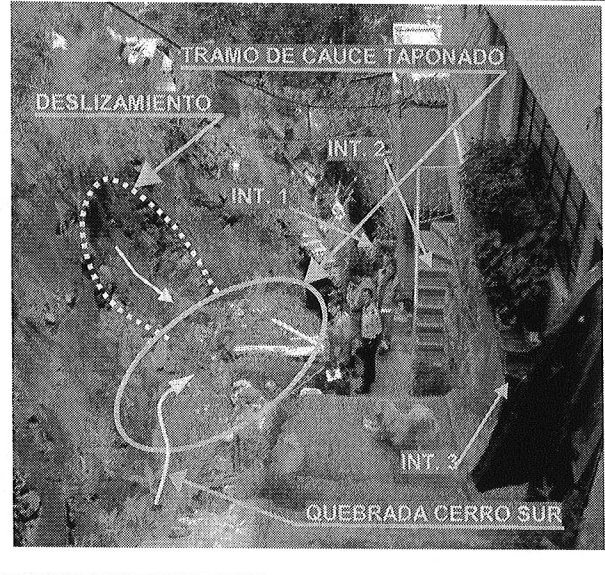
La Quebrada Cerro Sur, en el lugar del evento, se caracteriza por presentar un cauce encañonado de alta pendiente, con una margen izquierda que supera los 4,0 m de altura y definida por un escarpe natural casi vertical en roca cubierta localmente por un nivel de suelo de por lo menos 1,5 m de espesor. El uso de suelo hacia este costado de la quebrada está destinado a la vegetación arbórea y pastos. La margen derecha presenta una menor altura, aproximadamente 1,5 m, y está conformada por una serie de 6 viviendas de diferentes características constructivas y dispuestas escalonadamente una con respecto a la otra, adaptándose a la elevada pendiente del terreno. El cauce, de no más de 4,0 m de ancho e inclinación mayor a 30°, se encuentra cubierto por fragmentos de roca, varios de ellos de gran tamaño, que evidencian el carácter torrencial del flujo (**Fotografías 1 y 2**).

En el evento del 27 de febrero, como ya se mencionó, se presentó el taponamiento del cauce por un volumen de material proveniente desde la margen izquierda, inestabilizado posiblemente por las intensas lluvias sucedidas en el área durante toda la semana y especialmente el día del evento. Dicho taponamiento se sucedió frente a las tres últimas viviendas de la calle peatonal que se localiza sobre la margen derecha de la quebrada (Carrera 1 B No. 160 B – 05 Interiores 3, 4 y 5), obligando a los residentes del sector a conformar una zanja en el material deslizado para evitar el represamiento de las aguas.

<p>Fotografía 1. Tramo de la Quebrada Cerro Sur a la altura de la Calle 160 B con Carrera 1 B afectado el 27 de octubre de 2009 por taponamiento del cauce debido a un deslizamiento en su margen izquierda. Nótese la cercanía de las viviendas sobre la margen derecha al cauce de la quebrada. Fotografía tomada en la mañana del 28 de octubre de 2009.</p>	<p>Fotografía 2. Características del cauce de la Quebrada Cerro Sur. Se observa la elevada pendiente transversal del mismo y la composición del lecho, característico de flujos torrenciales.</p>

- De no adelantarse la reconformación y el despeje del cauce para permitir el libre flujo de las aguas, puede llegar a presentarse represamiento de la quebrada y eventualmente generar avalancha.

Se dieron recomendaciones a los residentes del sector sobre la manera en que debía ensancharse la zanja labrada por ellos mismos para facilitar el flujo de agua en la quebrada, cuidando de no excavar hacia la base de la margen izquierda y depositando los materiales removidos hacia la margen derecha del cauce.
