<h2>DIAGNÓSTICO TÉCNICO</h2>	Código:	GAR- FT - 03
		Versión:	01
		Código documental:

**DIAGNÓSTICO TÉCNICO No. DI-4869**  
**SUBDIRECCIÓN DE EMERGENCIAS**  
**COORDINACIÓN DE ASISTENCIA TÉCNICA**  
**EVENTO No. 108237**

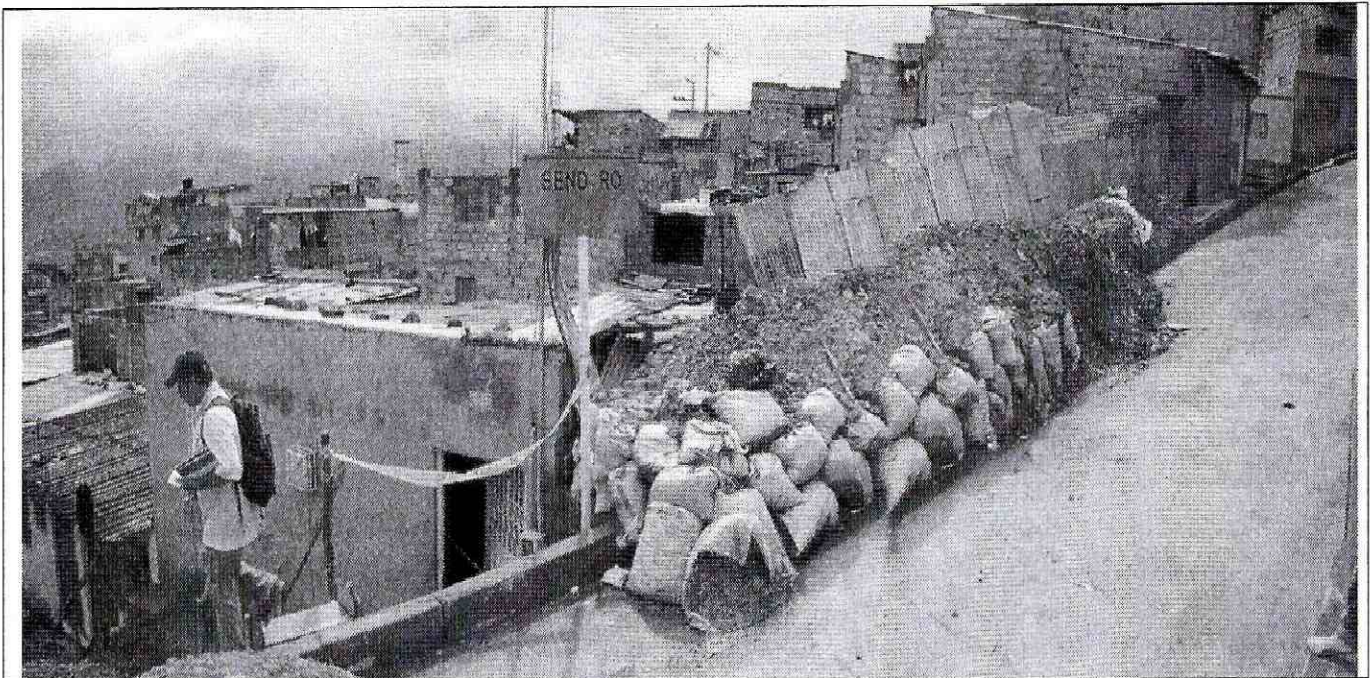
Entre las posibles causas por las cuales se presentó el colapso parcial de la cubierta en tejas de zinc y en un área de aproximadamente 3m<sup>2</sup> de la parte alta del muro de cerramiento perimetral localizado al costado occidental del predio localizado en la Carrera 47 No. 69F-34 Sur, se encuentra el inadecuado e indebido acopio de material proveniente de las excavaciones realizadas como actividades tendientes a la pavimentación de la Carrera 47 a la altura de la Calle 69G Sur, situación que generó un exceso en los empujes de tierras que debía soportar las estructuras afectadas (muro de contención del talud de corte y cubierta de la vivienda evaluada).

Foto 1. Vista desde el costado occidental del predio evaluado, evidencia del acopio de material en dicha zona aledaña a la estructura afectada.

- A la Alcaldía Local de Ciudad Bolívar, para que desde su competencia, inicie inmediatamente las acciones administrativas tendientes a identificar el responsable tanto de realizar el retiro controlado del material acopiado en la parte alta (corona) del talud de corte ubicado al costado occidental del predio de la Carrera 47 No. 69F 34 Sur, así como también de realizar las reparaciones y/o labores de mantenimiento de las unidades estructurales afectadas al interior de dicho predio, como consecuencia del inadecuado e indebido acopio de dicho material, con el ánimo de

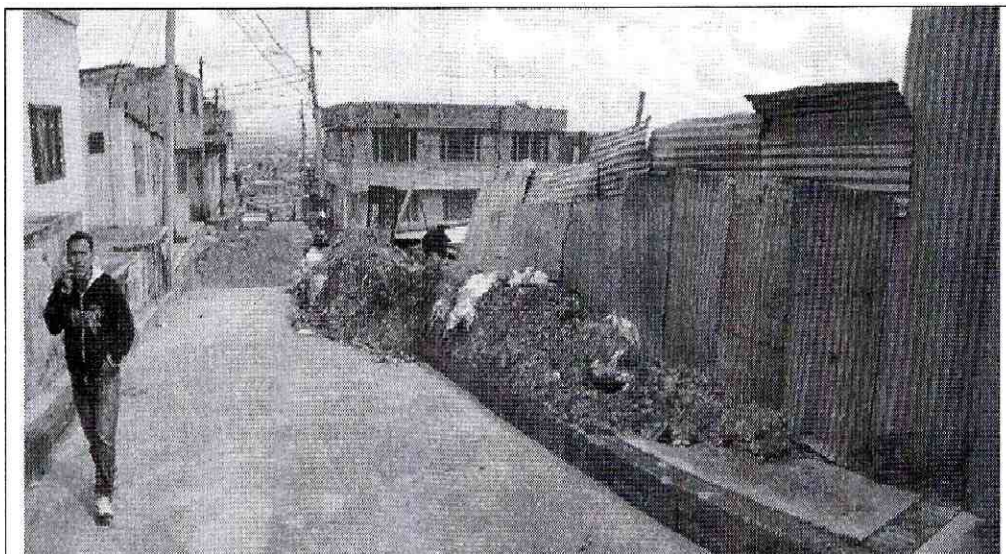
Foto 2. Vista desde el costado sur-occidental del predio evaluado, evidencia del acopio de material en dicha zona aledaña a la estructura afectada.

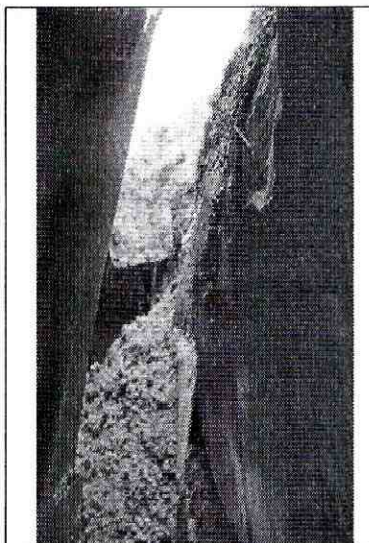
Foto 3. Evidencia del compromiso de la transitabilidad y funcionalidad del corredor que conduce desde el acceso de la vivienda a la zona del patio de la misma.

- Mantener la restricción parcial de uso del corredor ubicado al costado occidental del predio de la Carrera 47 No. 69F-34 Sur, el cual conduce desde el acceso a la zona del patio de la vivienda, hasta tanto se garanticen condiciones de estabilidad del sector, así como también condiciones de habitabilidad y seguridad de dicho espacio.
